Djupbesiktning och riskbedömning av 1 x skogsek, Färgeriet 4, Stockholm

Uppdrag

På uppdrag av Anna Haag, JM AB, har undertecknad utfört en besiktning av en skogsek vid fastigheten Färgeriet 4, Lövholsmöränd, Stockholm (se satellitbilden nedan).

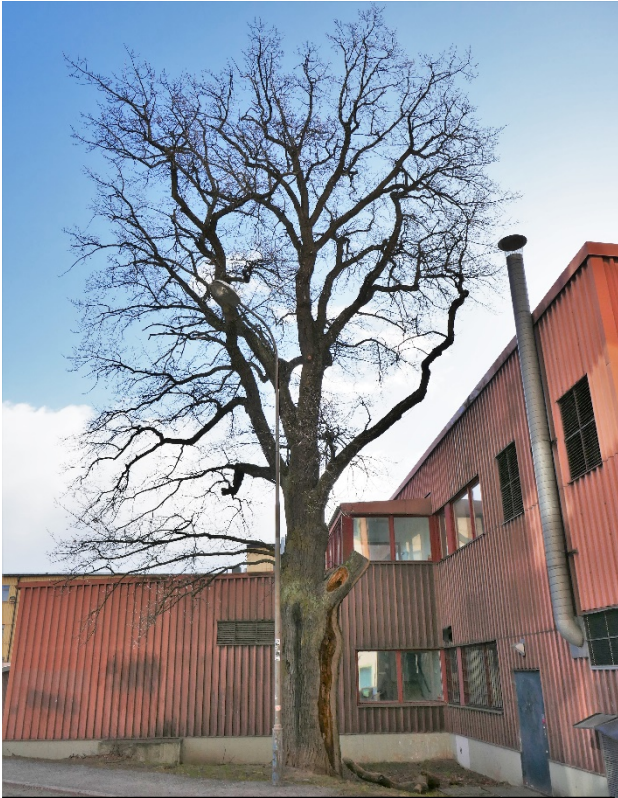
Trädet står i en mindre klippt gräsyta mellan trottoar/gata till norr och väst och byggnader till söder och öst.
