# Åtgärdsutredning för Nitrolackfabriken (hus 27) på Lövholmen 12

Stockholms stad

Skanska Sverige AB

Datum: 2022-12-16

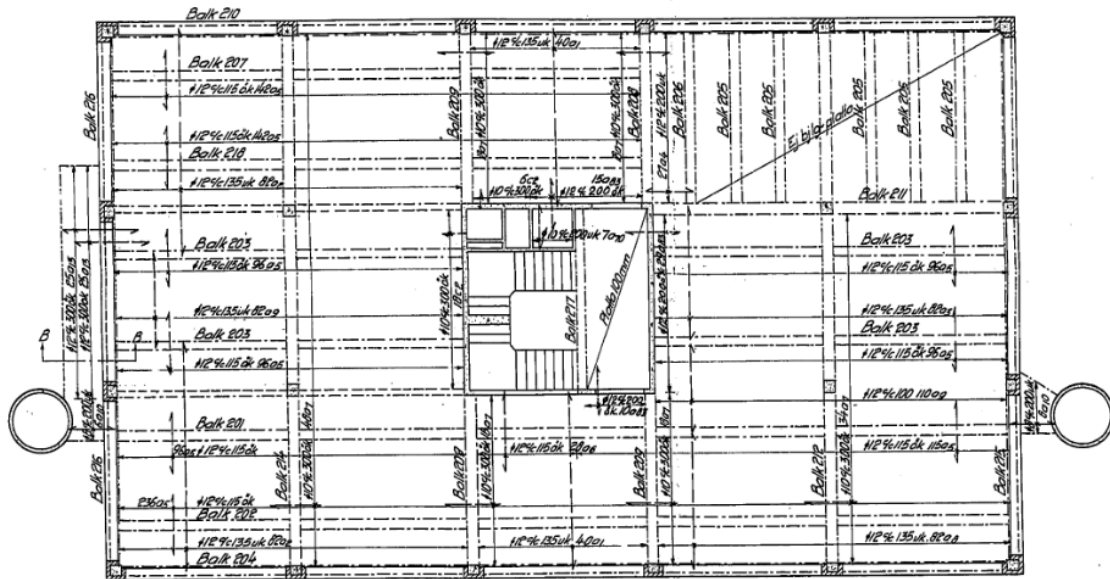
**FIGUR 4.** BILDEN VISAR ETT NORMALPLAN PÅ RELATIONSRTNINGEN FRÅN 1944. I RITNINGEN SYNS DET CENTRALA TRAPPHUSET OCH BETONGBALKARNA SYNS SOM STRECKPRICKADE LINJER.

Nitrolackfabriken (hus 27) uppfördes för att fungera som en industribyggnad. Byggnaden består av en betongstomme invändigt där dom vertikala byggnadsdelarna utgörs av pelare samt väggar i ett centralt placerat trapphus (Figur 4). Det horisontella bärverket består av ett balkrost med en tunnare platta mellan balkarna. Ytterväggarna består av murverk som står på betongbalkar i fasaden. Grundläggningen är utförd som pålar eller plintar till fast berg. Bottenplattan i betong består av olika lager anlagda vid olika tillfällen historiskt, där tjockleken som mest uppgår till 70 cm.

Byggnadens skick är mycket dåligt med bland annat trasiga fönster och tätskikt på taket som läckervatten. Vidare har stommen omfattande betongskador och innehåller även ingjutna klorider.
