Samrådsunderlag

Omrövning av villkor för inläckage under drifttiden

Avgränsningssamråd

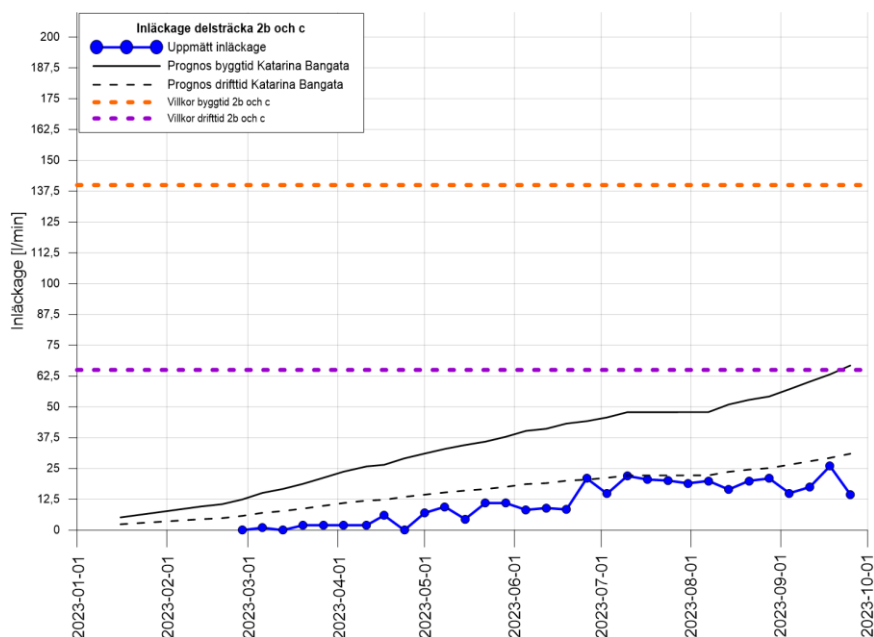
Figur 6. Uppmätta inläckage för delsträcka Katarina Bangata visas i den blå grafen. Inläckaget är baserat på veckovisa mätningar och redovisas som liter per minut. Inläckageprognos utifrån framdrift visas gemensamt för 2b och c med svart heldragen linje för byggtiden och svart streckad linje för drifttiden. Det totala villkoret visas med streckad orange linje för byggtiden och streckad lila linje för drifttiden.

Inläckagemätningar utförs kontinuerligt och ett 4-månaders medelvärde (juni-september) av inläckaget är 17,1 l/min. Figur 6 visar veckovist uppmätt inläckage jämfört med inläckageprognos och villkor för bygg- och drifttiden, vilket visas gemensamt för 2b och c. Inläckaget ligger under prognosen för byggtid (svart linje) och drifttid (svart streckad linje). Det ligger även, baserat på hittills utförd tunneldrivning, under det totala villkoret för byggtid (streckad orange linje) och drifttiden (streckad lila linje). Marginalen till drifttidens villkor är små och mer än hälften av delsträckan återstår.

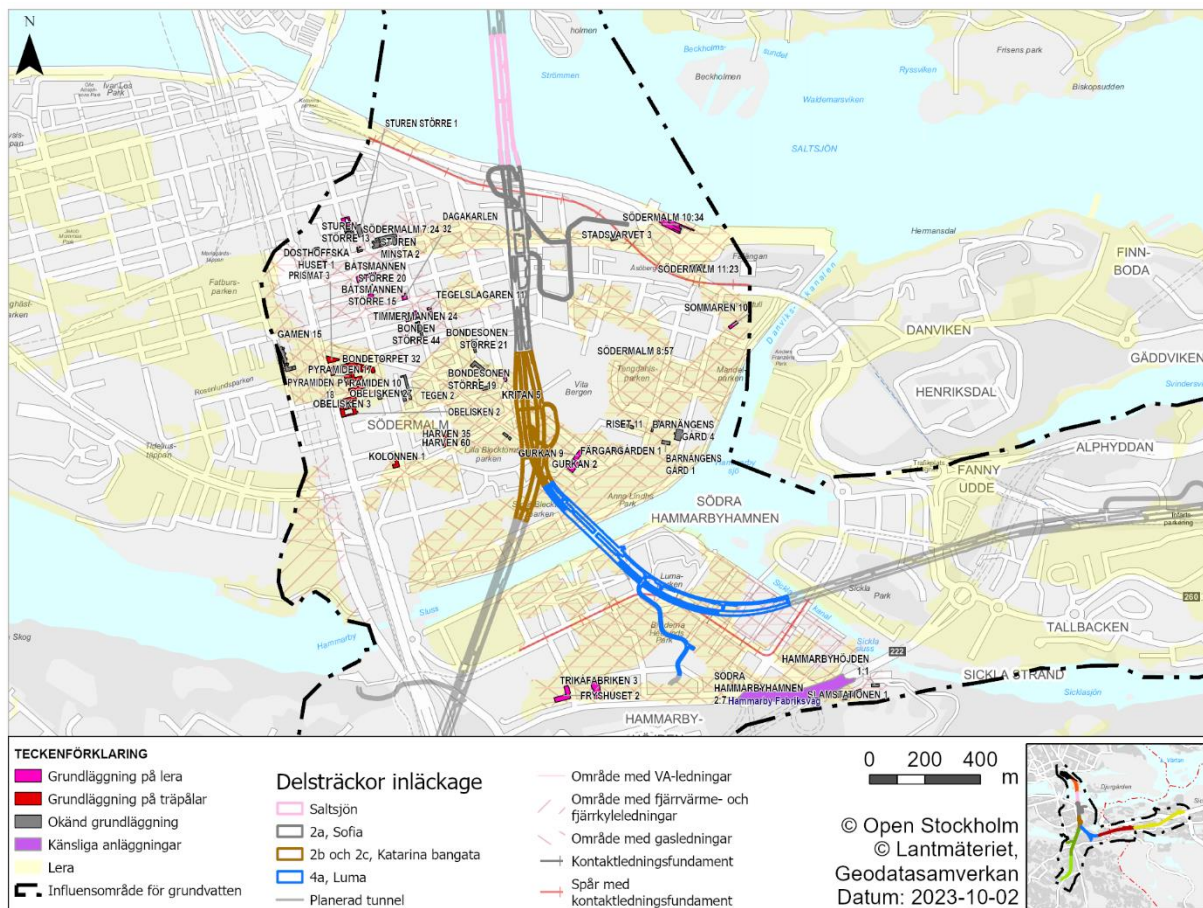
Figur 10. Karta över känsliga objekt, anläggningar och områden med markförlagda ledningar samt lerans utbredning.

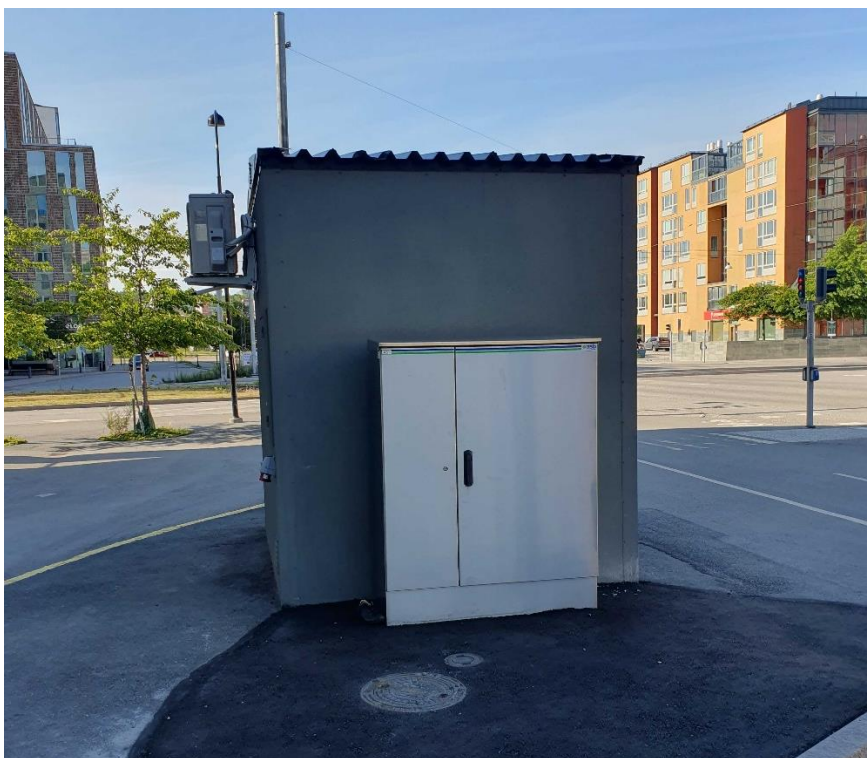
Figur 14. En infiltrationsanläggning och tillhörande infiltrations-skåp. I skåpet finns styrordning för vattenflöde och el till frostskydd av vattenledningar.

Utöver tätning av tunnlar är den huvudsakliga åtgärden för omgivningspåverkan kopplad till grundvattenavsänkning skyddsinfiltration. Skyddsinfiltration innebär att vatten tillförs till grundvattenmagasinen för att upprätthålla grundvattennivåerna och därigenom minska risken för att sättningar ska uppkomma vid grundvattenkänsliga objekt. En infiltrationsanläggning med tillhörande infiltrationsbrunn visas i **Fel! Hittar inte referenskölla..**
