# Naturvärden i Bällstaviken och påverkan av detaljplan vid kv. Masugnen i Mariehäll och Ulvsunda

**Friman Ekologikonsult AB**

2018-05-09

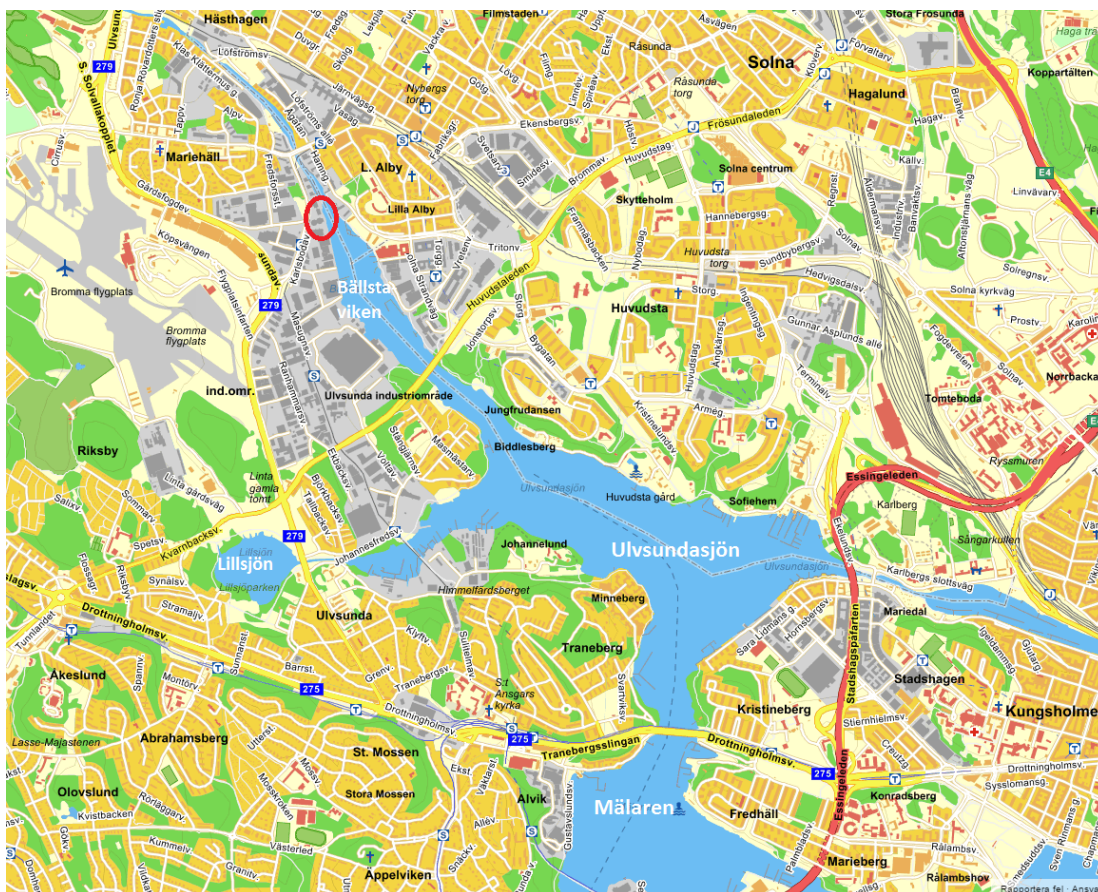
**Figur 1.** Planområdet ligger vid inre delen av Bällstaviken och är ungefärligt inringat med rött. Bällstavikens vatten kommer dels från Bällstaån i nordväst dels från Ulvsundasjön.

JM och Skanska avser att bygga bostäder i kv Masugnen 7 respektive 5 vid Bällstaviken, se figur 1. Ett område med industri- och kontorsbyggnader ska omdanas till ett bostadsområde med en strandpark. Ett detaljplanerförslag har varit på samråd. Länsstyrelsen har i september 2016 lämnat synpunkter på vilka kompletterande utredningar som behövs. För att kunna upphäva strandskyddet behövs en naturvärdesinventering av vattenområdet och utredning som visar hur detaljplanen påverkar naturvärdena i denna del av Bällstaviken. Friman Ekologikonsult AB fick då i uppdrag av JM att göra en naturvärdesinventering av det vattenområde som omfattas av detaljplanen och redovisa vilken påverkan de då planerade bryggorna utmed stranden skulle få. Utredningen utfördes av ekolog Margareta Friman-Scharin vid Friman Ekologikonsult AB och rapporten från december 2016 granskades av ekolog Hans-Georg Wallentinus vid Conec. Sedan dess har planen för bebyggelsestrukturen ändrats framförallt inom Masugnen 7 bl.a. planeras inte längre några gångbryggor utmed stranden. Denna rapport är en revidering av den föregående med anledning av ändringar i planförslaget. Dessutom har den ekologiska statusen och de hydromorfologiska förhållandena redovisats mer utförligt.

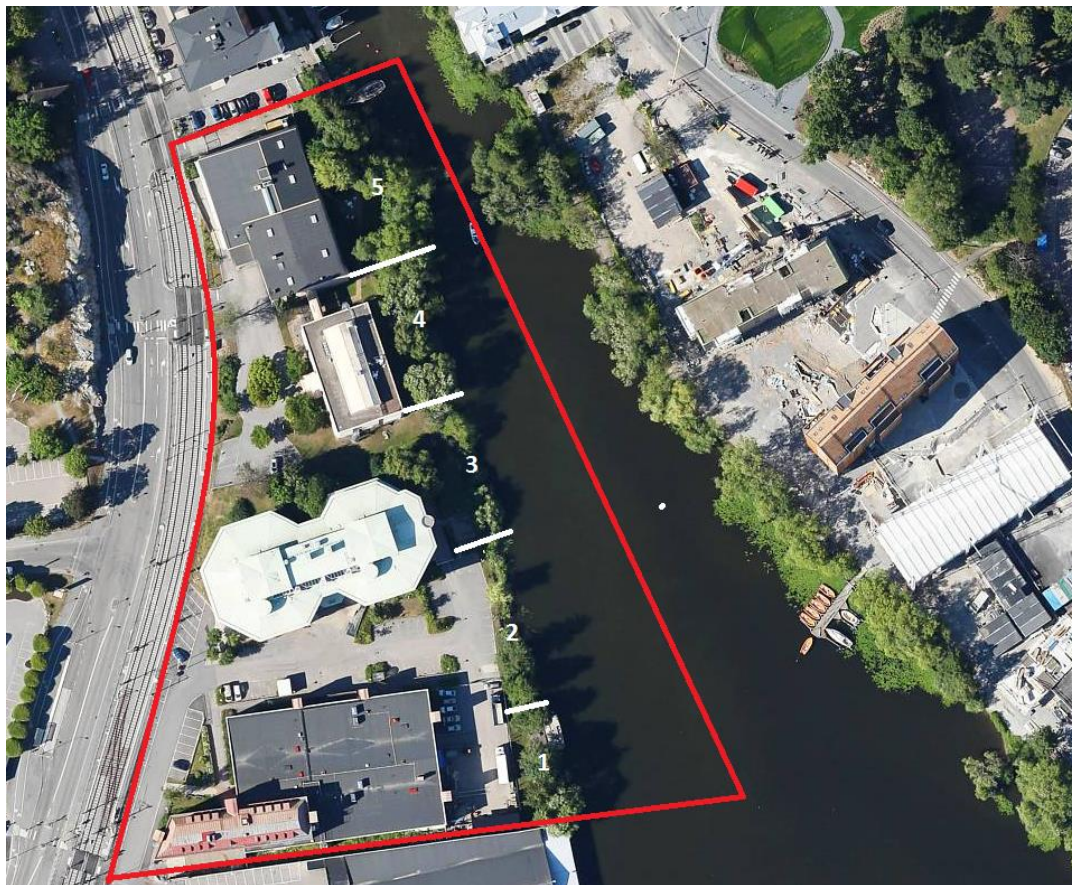
**Figur 2.** Planområdet ligger i inre delen av Ballstaviken. Stranden kantas av en smal bård av lövträd och sly. Vita streckmarkeringar och siffror markerar de delsträckor som anges i vegetationsbeskrivningen. Marken i planområdet är huvudsakligen bebyggd eller asfalterad utom stranden och en del mindre ytor som täcks av anlagd gräsmatta.

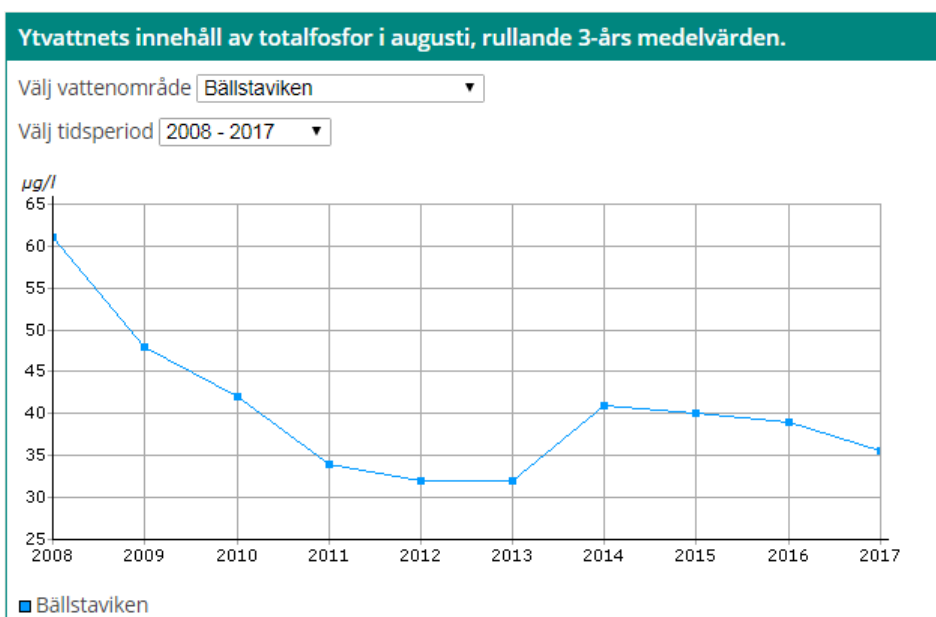
**Figur 7.** Totalfosforhalten i augusti i Bällstaviken 2008-2017. Diagram från Miljöbarometern, Stockholm stad.

I Bällstaån, Bällstaviken och i Ulvsundasjön är halterna av näringsämnet fosfor betydligt förhöjt på grund av påverkan av bl.a. dagvatten. Sjöars ekologiska status bedöms genom att jämföra vattenkvaliteten med vad den skulle ha varit utan mänsklig påverkan. Referensvärdet för fosfor, dvs fosforhalten utan mänsklig påverkan, i Ulvsundasjön har beräknats till 14,1 µg/l. För att den ekologiska statusen ska kunna klassas som god får halten i medeltal inte överstiga det dubbla referensvärdet, dvs för Ulvsundasjön 28,2 µg/l. De senaste tio åren har totalfosforhalterna i augusti varierat mellan 61 µg/l och 32 µg/l, vilket bedöms som otillfredsställande till måttlig status. Ytterligare åtgärder krävs alltså i tillrinningsområdet för att minska tillförseln av fosfor.

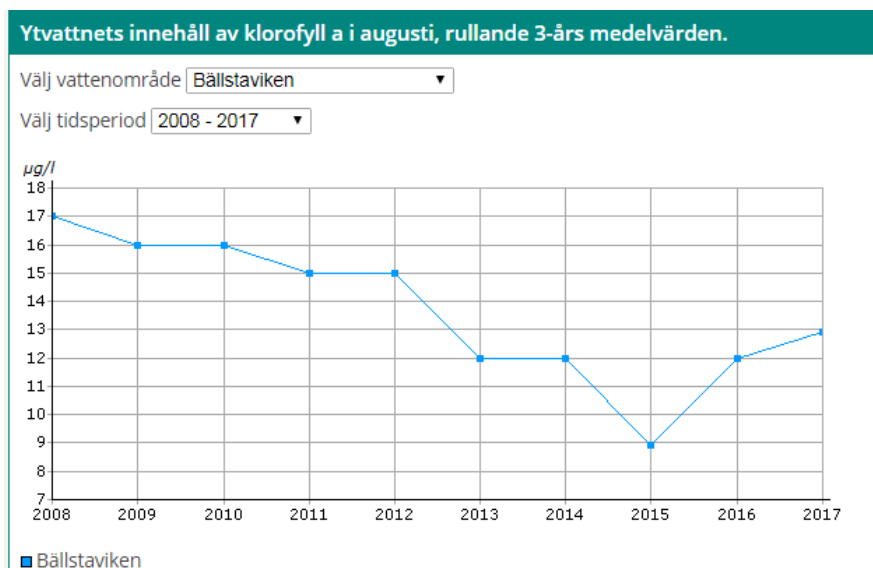
**Figur 8.** Klorofyllhalter i Bällstaviken i augusti 2008-2017. Diagram från Miljöbarometern, Stockholm stad.

Högt näringsinnehåll medför mer planktonalger i vattnet. Mängden växtplankton avspeglas i halten klorofyll, se figur 8. För att den ekologiska statusen ska kunna klassas som god bör klorofyll-a-halten i augusti inte vara högre än 7,5 µg/l i medeltal.

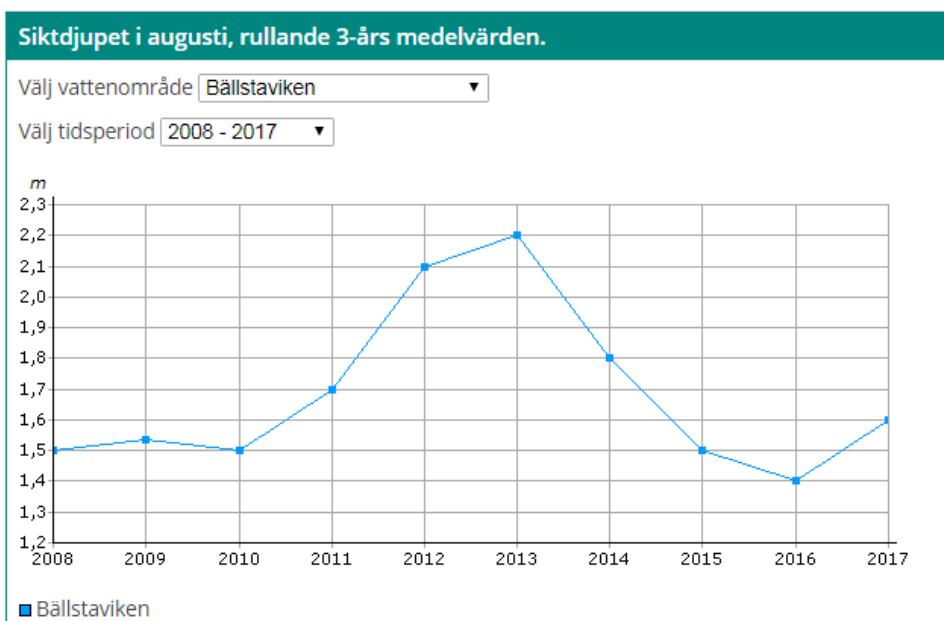
**Figur 9.** Siktdjup i augusti i Bällstaviken. Diagram från Miljöbarometern, Stockholm stad.

Siktdjupet har betydelse för bottenvegetationens utbredning vilket i sin tur har betydelse för fisk eftersom vegetationstäckta grundområden är lek- och uppväxtområden för många fiskarter. Rotad bottenvegetation finns huvudsakligen grundare än dubbla siktdjupet. Enligt Stockholms stads miljöbarometer så har siktdjupet i Bällstaviken i augusti åren 2000- 2017 varierat mellan 1,4 till 2,2 meter och i medeltal varit 1,7 meter, vilket är litet siktdjup, se figur 9. Vid fältbesöket i oktober 2016 uppmättes en meters siktdjup från en brygga i planområdet. Förmodligen är siktdjupet sämre ju längre in i Bällstaviken man mäter och ju större flödet från Bällstaån varit före mätningen. För att den ekologiska statusen ska kunna klassas som god bör siktdjupet här vara minst 2,2 m i medeltal i augusti.

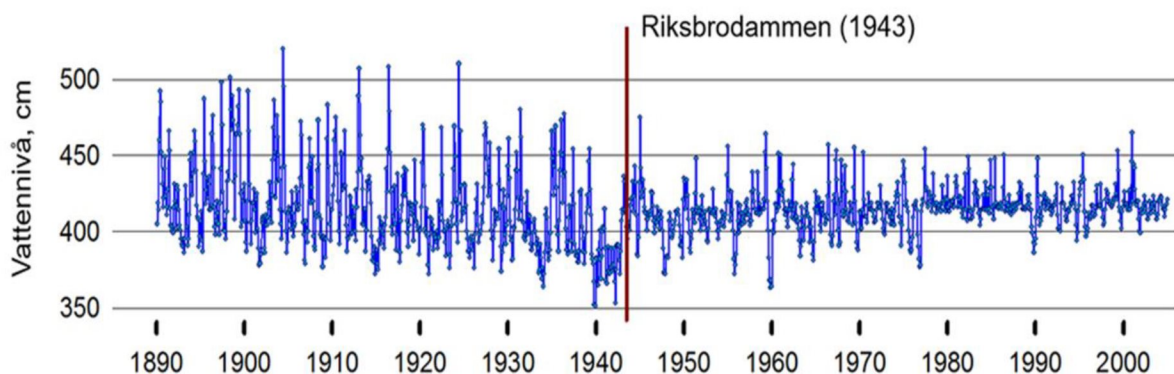
**Figur 8.** Vattenstånd, cm över sluströskeln, månadsmedelvärden 1890-2004. Före konstruktionen av Riksbrodammen 1943 var Mälaren oreglerad.

Bedömningen av hydrologisk regim är ganska generös – förekomsten av höga vattenstånd minskade kraftigt efter regleringen av Mälaren (se figur 8). Höga vattenstånd kommer att vara ännu ovanligare efter ombyggnaden av Slussen och risken för översvämningar blir liten. Nivåvariationerna i Mälaren är relativt små – i genomsnitt ungefär 20 cm och med extremvärden ca 60 cm – vilket är en effekt av regleringen av Mälaren som är en kompromiss mellan främst jordbruksintressen och sjöfartens behov. Med den nya regleringen efter ombyggnaden av Slussen kommer de genomsnittliga variationerna att öka något beroende på högre vattenstånd under våren, men den ökade avtappningskapaciteten kommer samtidigt att medföra en kraftig sänkning av de mycket höga vattennivåerna (Fig. 9).

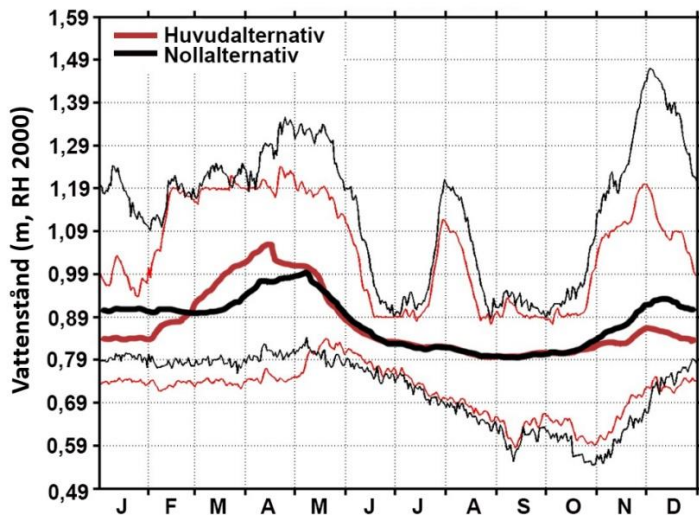
**Figur 9.** Vattenstånd, nuvarande variationer (nollalternativ), medelvärden och min-max samt efter ombyggnaden av Slussen (huvudalternativ).
