KV HÄRADSDOMAREN- DAGVATTENHANTERING

Uppdrag 285082, Häradsdomaren Enskede

Titel på rapport: Kv Häradsdomaren - Dagvattenhantering

Status: Slutrapport

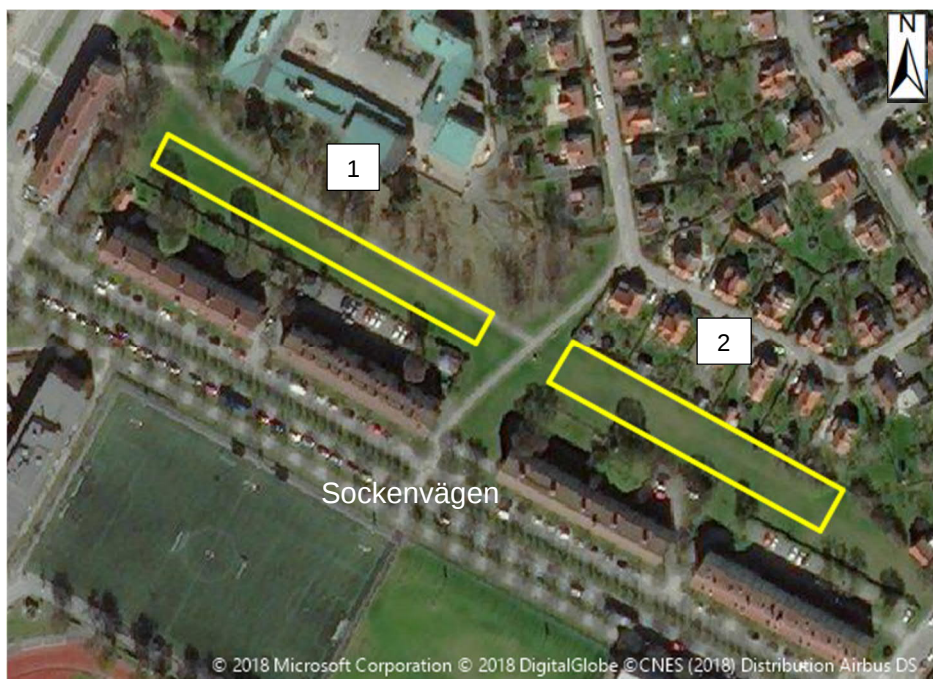
Figur 1. Planområdet i nuläget visas ungefärligen innanför de gula markeringarna.

Utredningsområdet (ca 0,33 ha) ligger längs med Sockenvägen, norr om vägsträckningen (figur 1). Området kommer efter exploatering att bebyggas med 2 mindre delområden.

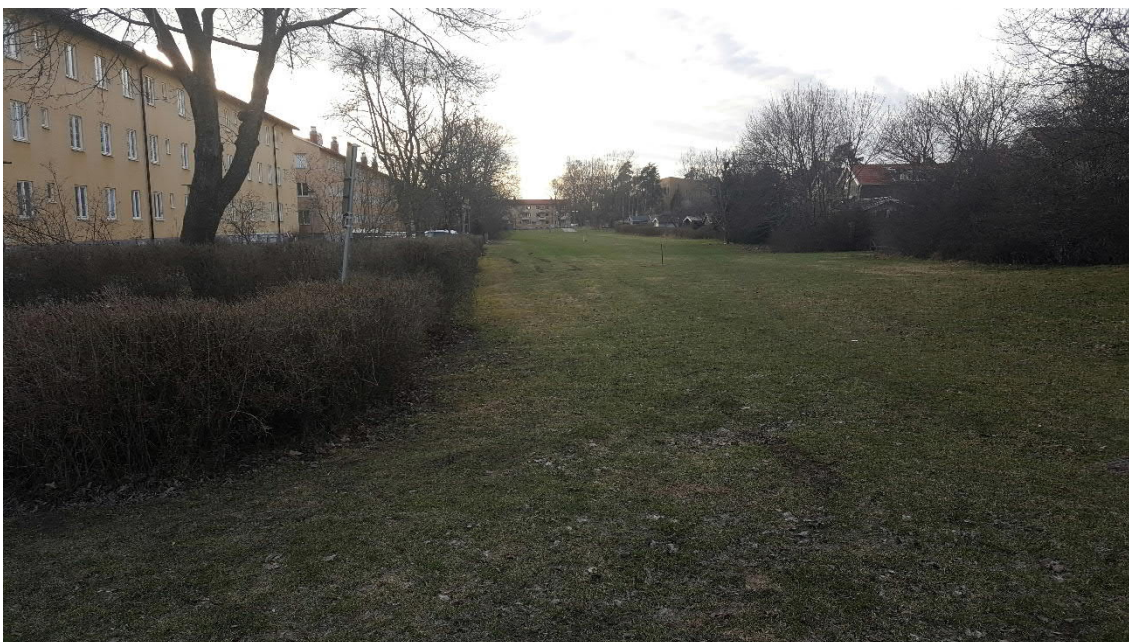
Figur 1. Fotografi taget från GC-stråk i nordvästlig riktning över delområde 2.

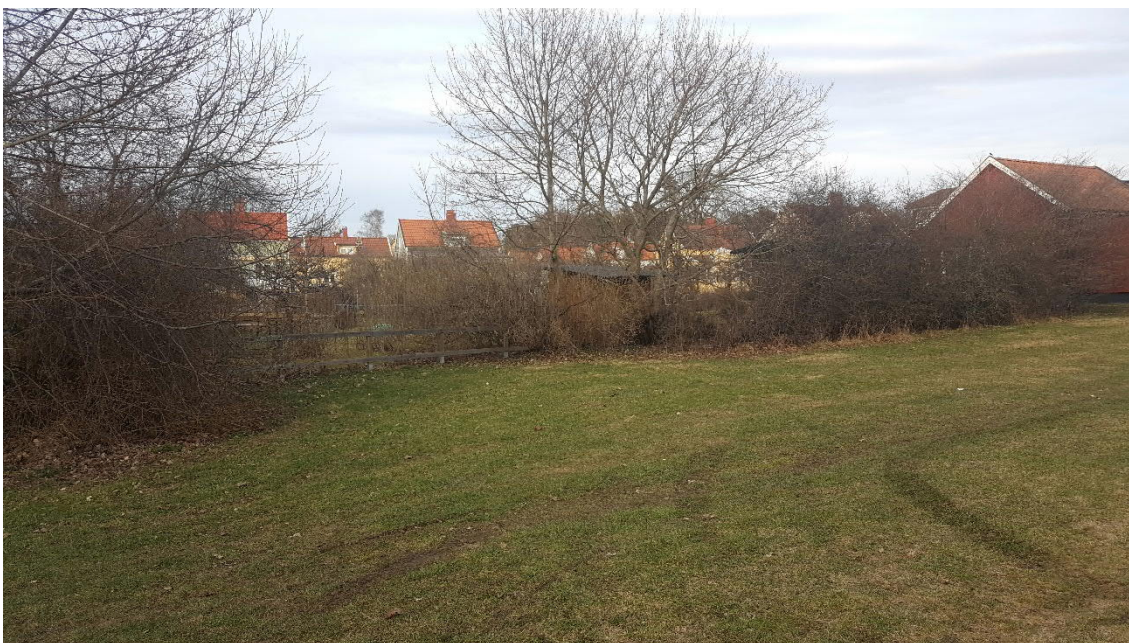
Figur 2. Fotografi taget från delområde 2 (från planerat parhus längst bort i östlig riktning) i nordlig riktning upp mot befintligt villakvarter.

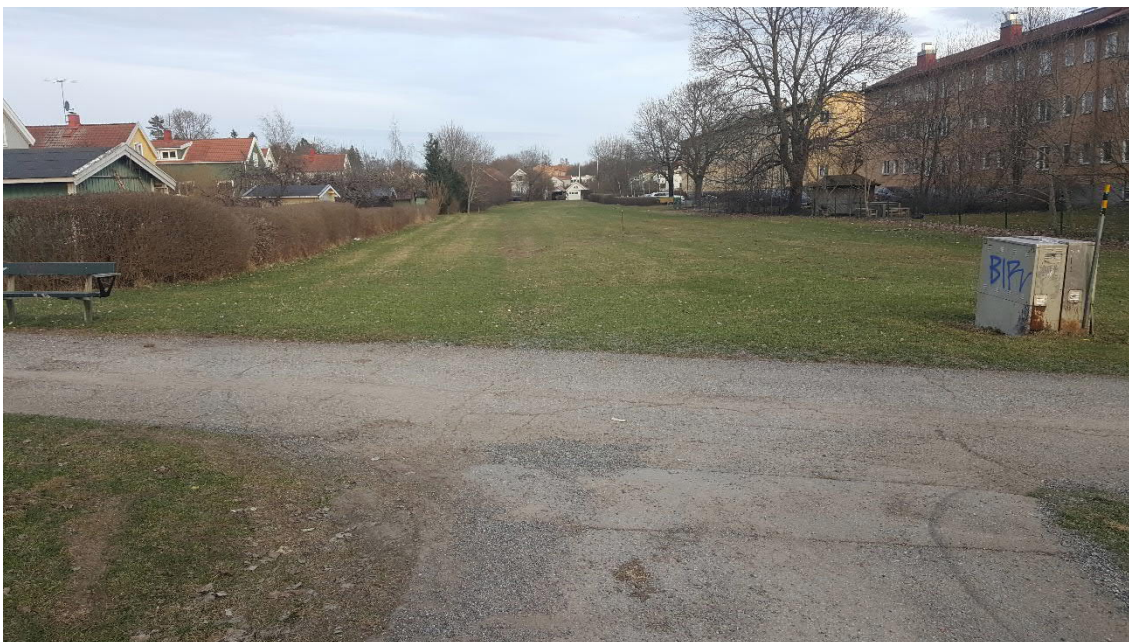
Figur 3. Fotografi i sydostlig riktning över gc-stråk mot framtida placering av delområde 2.

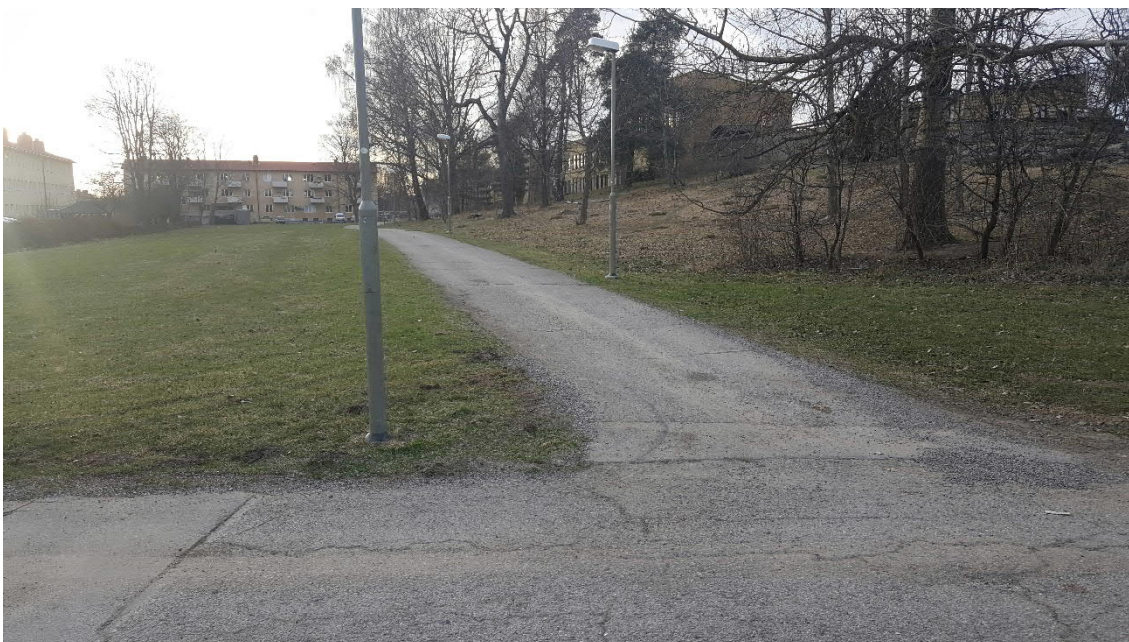
Figur 4. Fotografi över GC-stråk i nordvästlig riktning med S:t Eriks Katolska skolan på höger sida i bild över framtida placering för delområde 1. Foto mot nordväst.

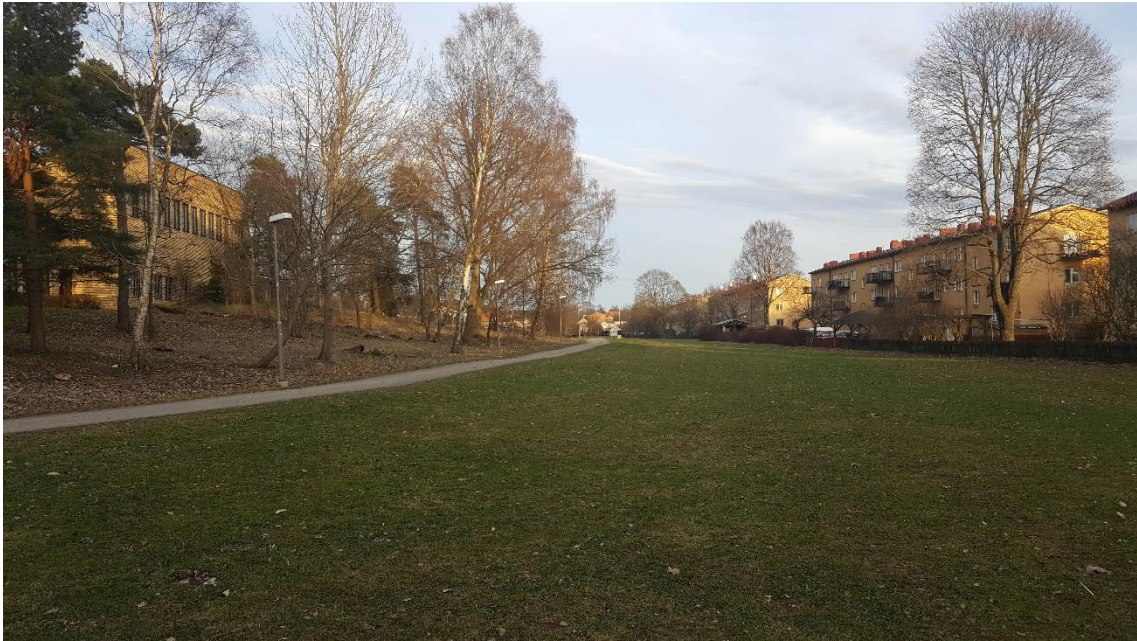
Figur 5. Fotografi taget från Enskedevägen i sydostlig riktning mot planområdet med S:t Eriks Katolska skola till väster i bild över framtida placering av delområde 1.
