SPERLINGENS BACKE 36, BÅNGSKA PALATSET

Beskrivning av fasadrekonstruktion
Underlag för detaljplan 2019-04-30

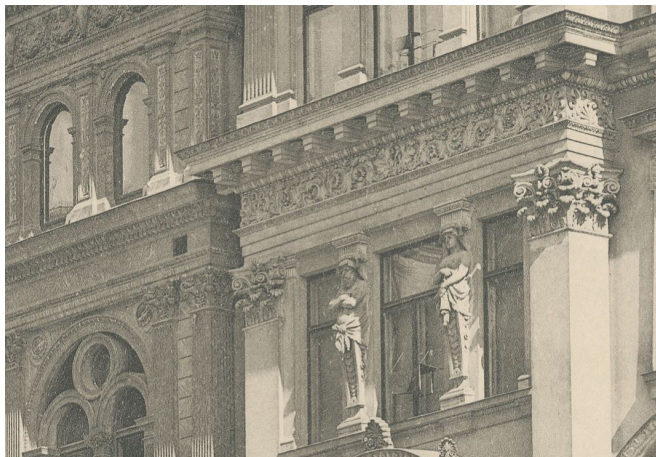
Hermer, manlig och kvinnlig i sidoralit. Ovan; kraftig relieffris i form av akantusblad och blommor.

med rundtegel, vilka ska utföras på samma sätt igen. Detaljer med eller i relief, som listverk, reliefplattor, lejonmaskaroner, vapensköldar, hermer, fågel m.m. var gjorda av gips eller stuck. Balustraderna var gjorda av trä och klädda med zinkplåt med balusterdockor av gips.

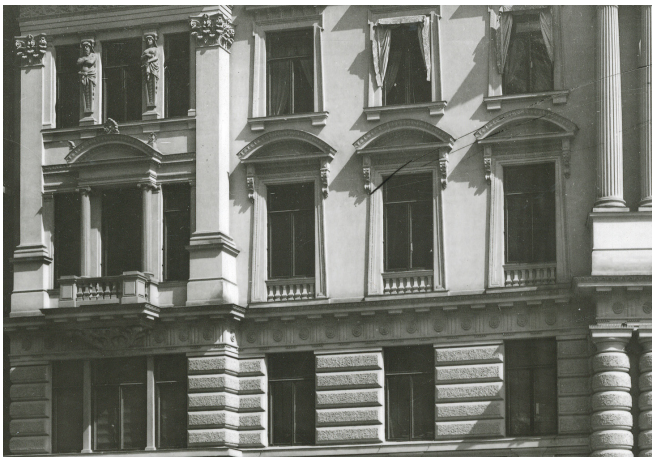
Kraftiga pistrar med korintiska kapitäl i byggnadens sidoraliter. Mellan våning ett och två tr. sträcker sig en dorisk bjälklagskant.

I sidoraliterna markerades mellanvåningarna genom kraftiga pilastrar och semipilastrar i korintiskt stil. Mindre kolonner och pilastrar förekom på flera platser i mitt- och sidoraliterna, bland annat i portalen. Fasadens pilastrar var mer eller mindre framträdande, ibland utgjorde de en detalj i fönster, då utförda i trä och annars i slät puts. Kolonnerna var sannolikt murade

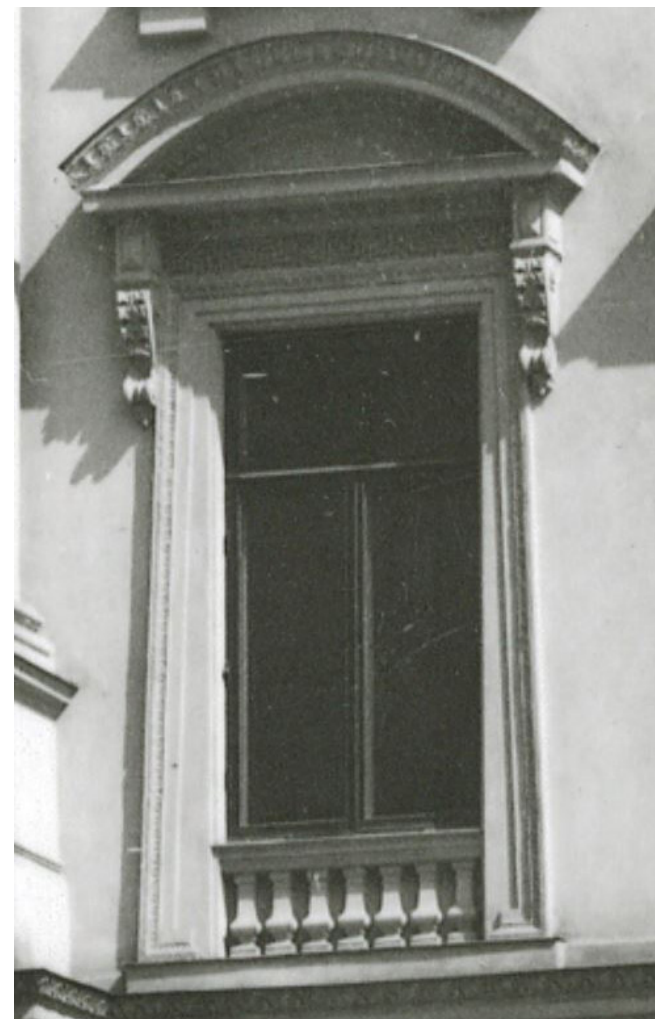
Fönstertyp på våning två. Omfattning av egyptisk form, reliefplatta med meanderbård, konsoler, välvt överstycke och blindbalustrad.

Vid rekonstruktionen förses byggnaden med nya fönster av trä så lika de ursprungliga som möjligt. Även detaljer som pilasterdekorade karmar utförs. De nya bågarna utförs som kopplade bågar där det inre glaset håller klimatkrav och ljusreducering. Det yttre glaset utförs med kulturglas för att ge glasytorna liv. Sturegallerians entré kommer framgent att vara genom Bångska palatset. I den del av bottenvåningen där entrén finns kommer varken fönster eller dörrar att återställas till originalklick. Muröppningarna återställs med den nutida galleriaentrén synlig en bit innanför. För att ge bottenvåningen en enhetlig gestaltning förslås att övriga butiksentréer ges ett nutida uttryck i samklang med galleriaentrén. Den ursprungliga huvudentréns trappa och dörrblad återställs inte eftersom även denna öppning är en del av entrén till gallerian.

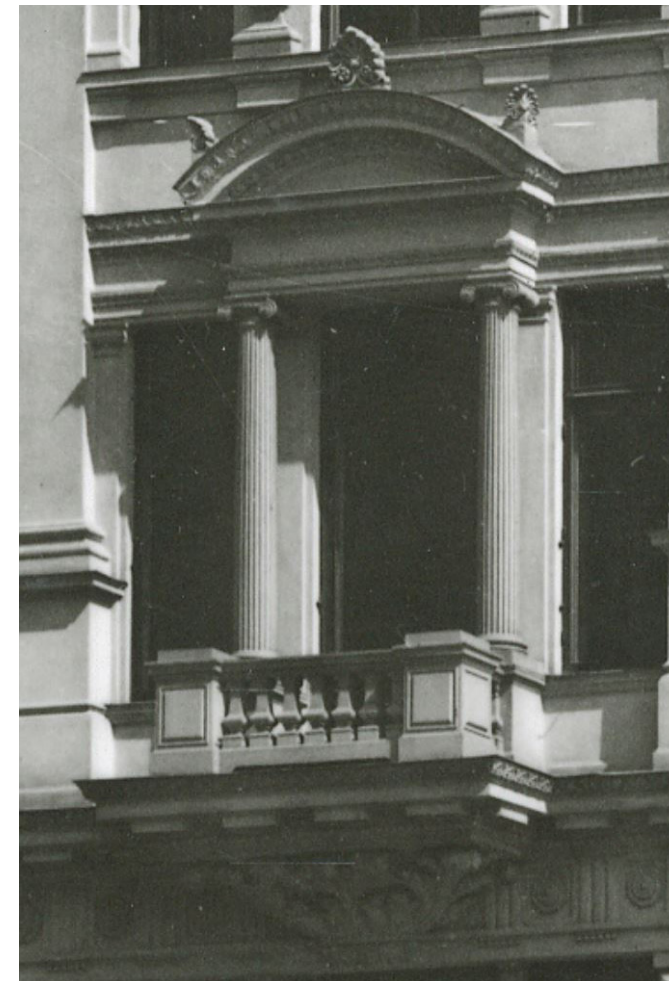
Balkong. Kraftiga akantusblad i djup relief som löper ned till bjälklagskantens undersida.

Fasaden hade två balkonger, en i vardera sidorisalit, vilka ska rekonstrueras. Uppbyggnad av de nya balkongerna kräver ingrepp i innanförliggande bjälklag. I mittrisaliten fanns det också en balkong ovanpå det kraftigt utskjutande listverket över huvudentréns portal bakom statyn av Flora. Även denna återställs i och med att listverket rekonstrueras.
