ProjekteringsPM - Geoteknik

BÄLLSTA IP, STOCKHOLM STAD

Geoteknisk utredning

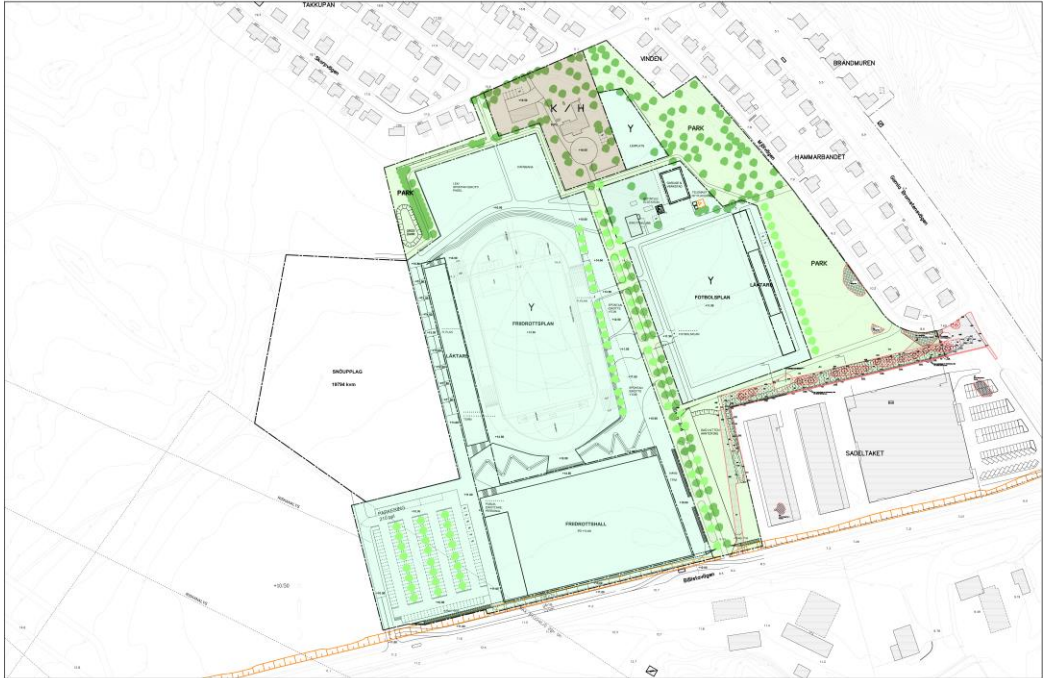
*Figur 3.1. Situationsplan över planerade anläggningar, framtaget av Aix arkitekter
(Bällsta IP, Situationsplan 2019-11-06)*

På området planerades vid tillfället för utredningen år 2017 fem idrottsanläggningar; En friidrottshall, en friidrottsplan, en fotbollsplan, en ishall samt en dubbelidrottshall. I nu gällande situationsplan finns planer på en friidrottshall, en friidrottsplan och en fotbollsplan, se figur 3.1. Marknivån på friidrottsplanen planeras till +13,50 (RH2000) och på fotbollsplanen till +11,50 (RH2000). Färdig golvnivå på friidrottshallen planeras till +11,00 (RH2000).
