# **Geoteknisk PM – Detaljplan**

**Detaljplan – Växthusvägen, Järfälla/Hässelby**

**Projekt nr: 19 13 22**

**2019-11-05**

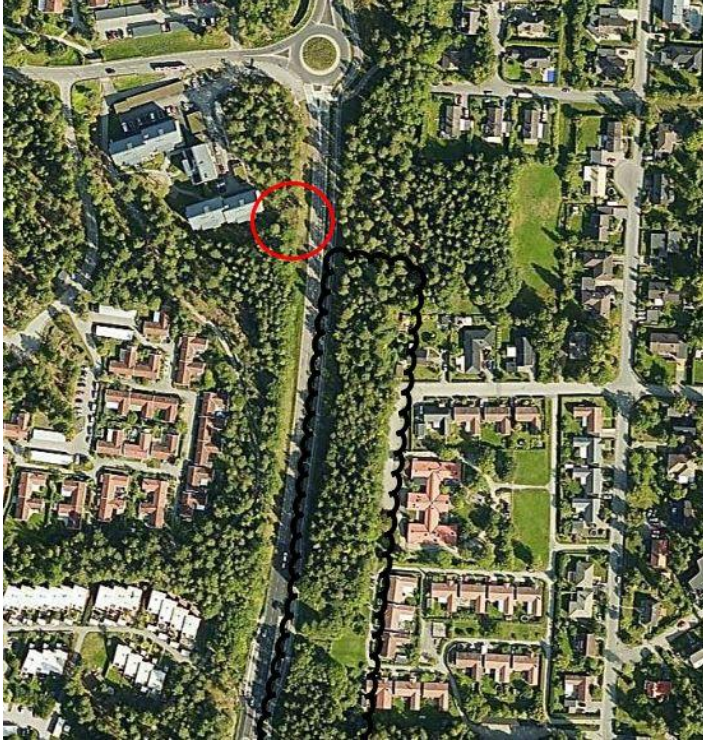
*Figur 5: Inringat rött område visar bergskärningens läge. Svarta området är detaljplaneområdets ungefärliga utbredning. (Flygfoto hämtat från [www.eniro.se](http://www.eniro.se), 2019-11-05)*

I samband med radonmätningarna utfördes en geologisk bergkartering, 2019-09-24. Inom detaljplaneområdet återfanns inget berg i dagen. Däremot fanns en mindre skärning strax utanför området, se Figur 5. Denna skärning förmodas representera bergytan under jordtäcket inom detaljplaneområdet. Berget är bedömt som en medelkornig till grovkornig granit. Dock förekommer inslag av mer finkorniga partier i bergmassan. Baserat på denna skärning är denna granit tämligen glimmerrik (biotit) vilket generellt försämrar dess hållfasthet. Det var svårt att mäta sprickplan ute i

fält med uppskattningsvis finns det två dominerande sprickplan i skärningen. Ett flackt (subhorisontellt) sprickplan som stryker åt söder eller norr samt ett brantare sprickplan ( $\geq 85^\circ$ ) som stryker åt nordväst. Det bedöms inte finnas några risker för blocknedfall inom området i och med att det inte återfinns något berg i dagen.

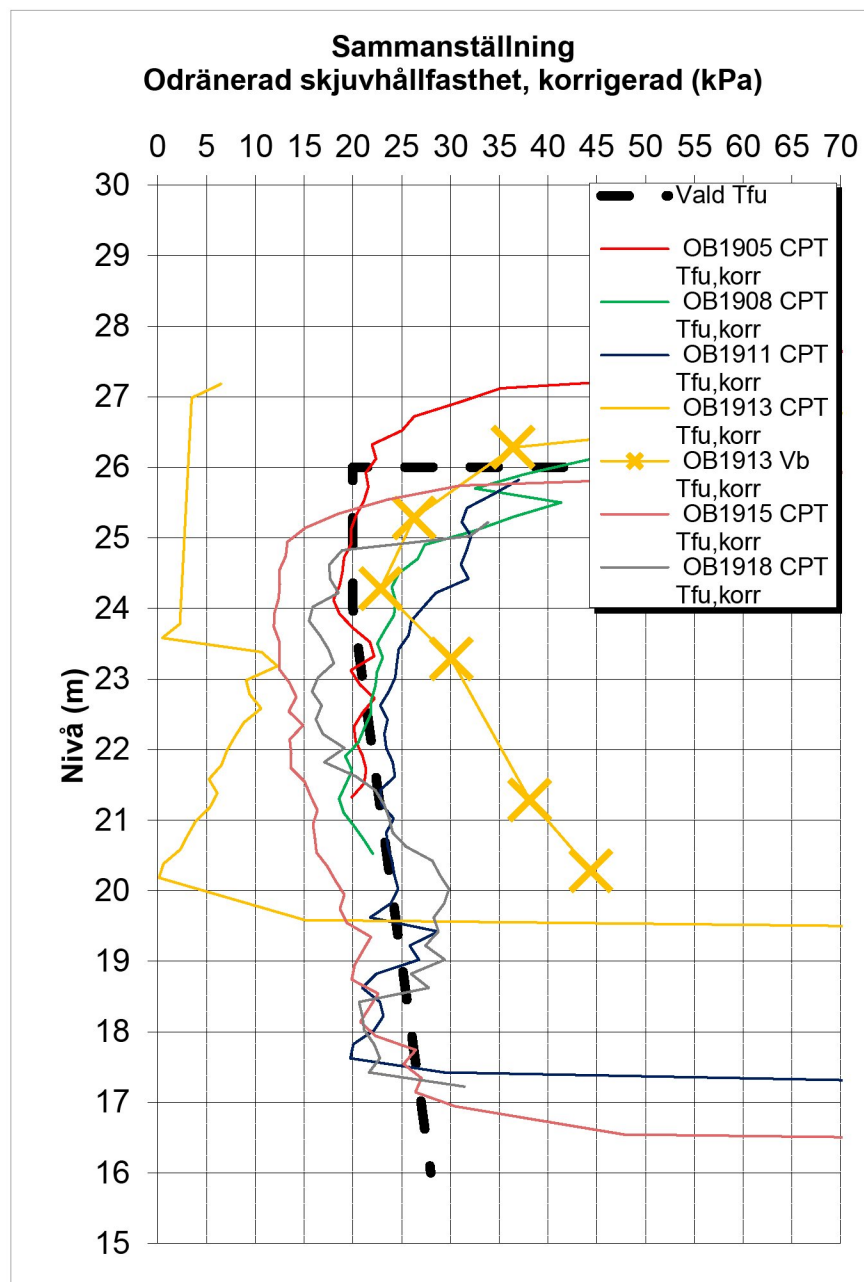
**Figur 6:** Uppmätta och valda värden för lerans odränerade skjuvhållfasthet.

Härledda och valda värden map lerans odränerade skjuvhållfasthet (korrigerade värden) framgår av Figur 6 nedan.
