Energiutredning för samråd av detaljplan

Konsthallen 15 och Hasselbacken 1, Stockholm

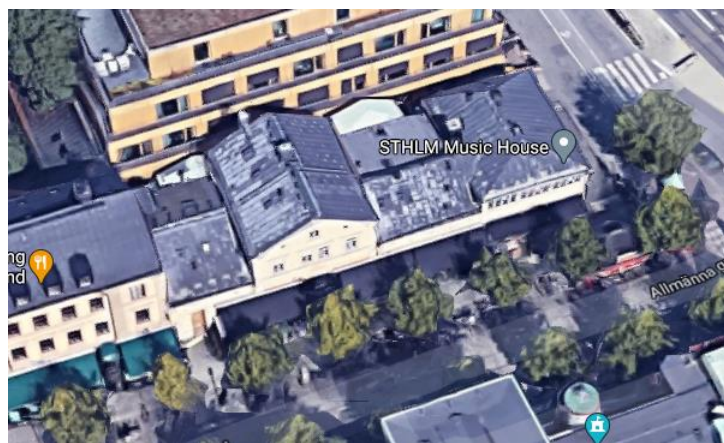
Vy från söder, Google maps
