HASSELBACKEN – GEOTEKNIK OCH HYDROLOGI

Tyréns AB har på uppdrag av PHS Hasselbacken AB utfört föreliggande utredning gällande de geotekniska- och geohydrologiska förhållandena inom fastigheten Hasselbacken i ett detaljplaneskede. Utredningen grundar sig på ett platsbesök och en studie av en äldre undersökning som företaget Markteknik utfört år 1988.

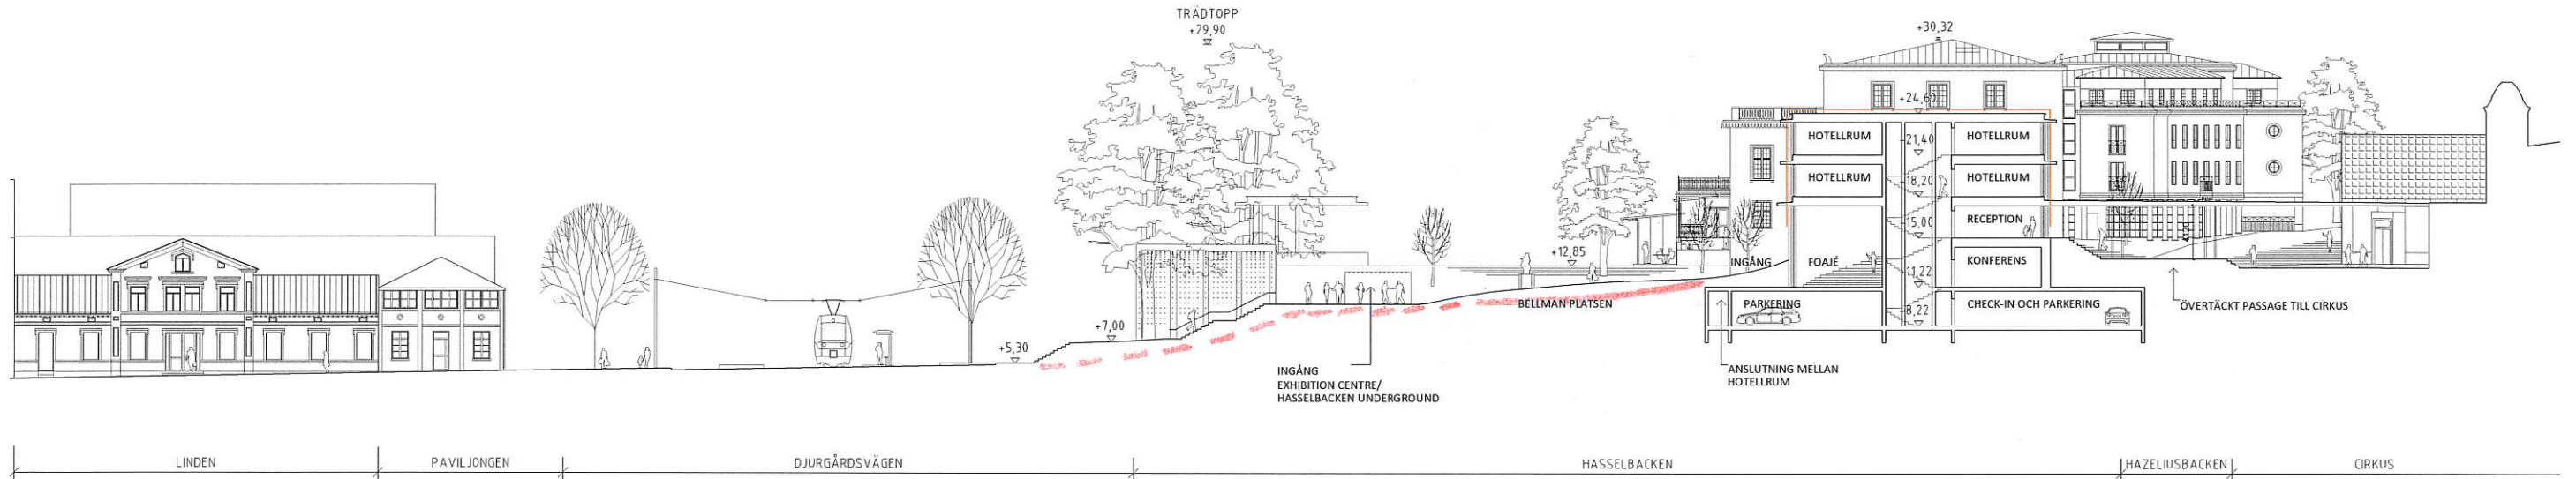
Sektion CC, A3 1:500

TOLKAT BERG UTIFRÅN
 ÄLDRE MARKUNDERSTÄMNINGAR
 REDOVISAS MED HELDRÄGEN LINJE.
 STRECKAD LINJE BETYDER BEDOMD
 BERG NIVÅ.

Marknivån inom fastigheten är högst i den östra delen och sjunker åt väster mot Djurgårdsvägen, detta gäller även bergnivån så när som på lokala svackor.

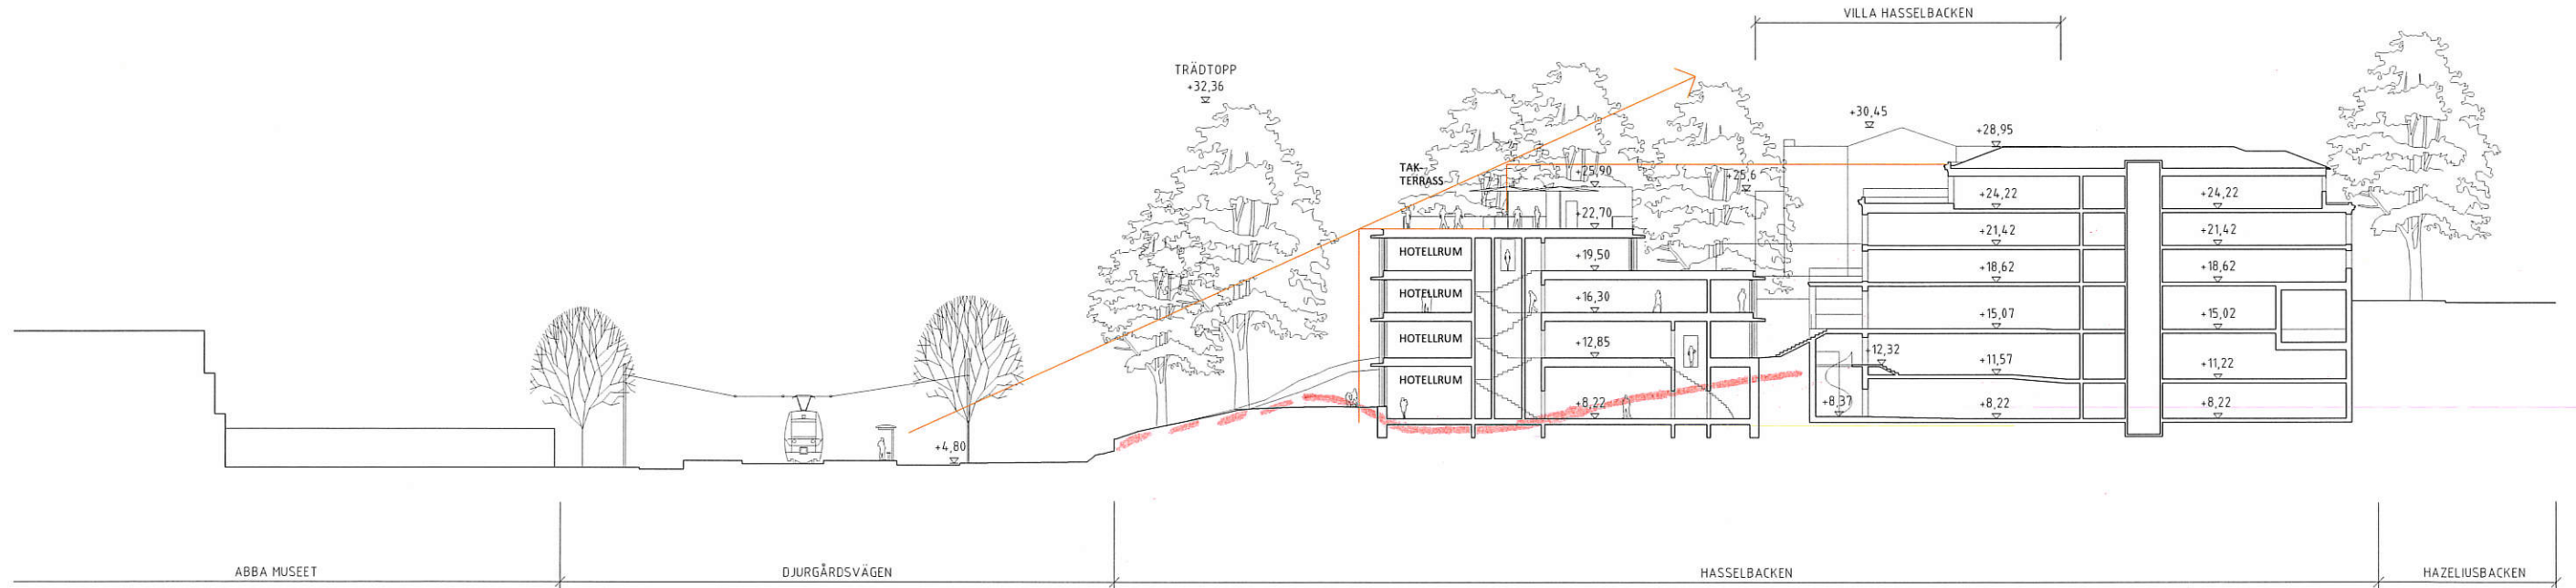
Sektion AA, A3 1:500

TOLKAD BERGNIVÅ UTIFRÅN
 ÄLDRE UNDERSEKNINGAR.
 REDOVISAS MED HELDRAGEN
 LINJE, TOLKAD BERGNIVÅ
 REDOVISAS MED STRECKAD LINJE.
