MILJÖTEKNISK MARKUNDERSÖKNING

LUNDAGATAN, STOCKHOLM

Slutversion

2021-06-01

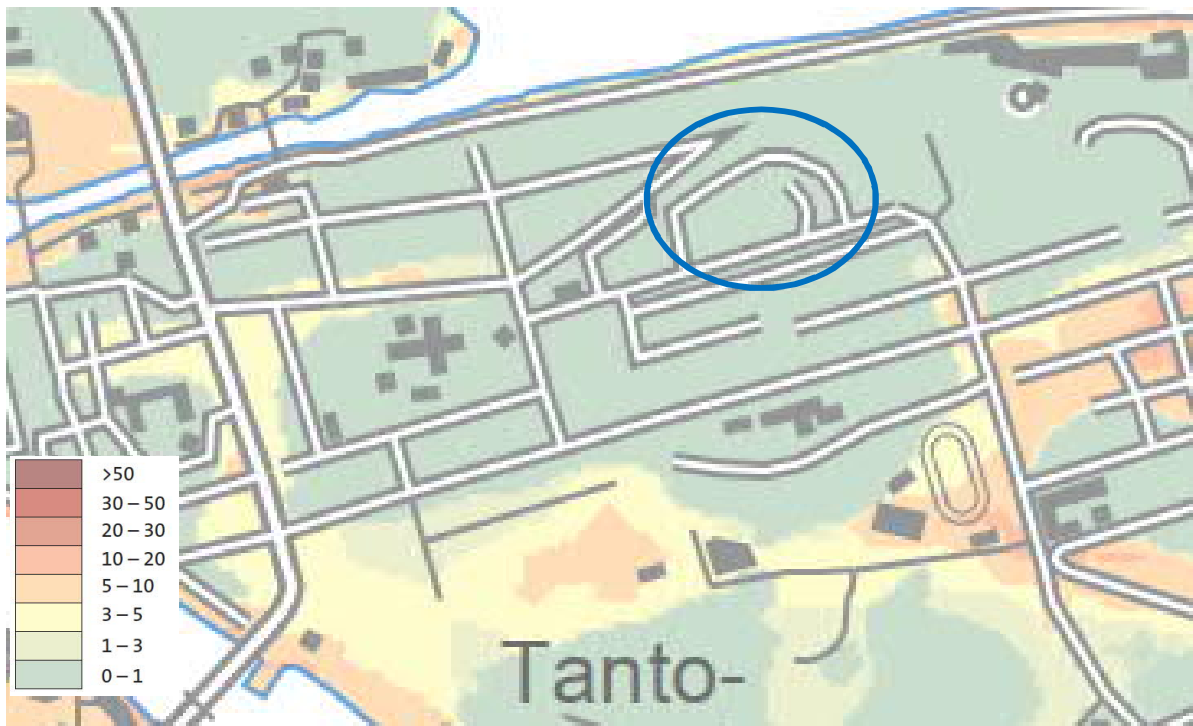
Figur 2. Urklipp ur SGU:s jorddjups karta. Aktuellt undersökningsområde är inringat i blått. Grön färg anger att jorddjupet är 0-1 m. Källa: sgu.se

SGU:s jordartskarta visar att området framförallt består av berg, delvis med ett tunt ytlager av morän, se Figur 1. Jorddjupen inom undersökningsområdet är uppskattade till 0-1 m under markytan i SGU:s jorddjupskarta, se Figur 2
