TULLGÅRDSSKOLAN

PM - MARK OCH VATTEN

2022-01-10

WSP Sverige AB har på uppdrag av Skolfastigheter i Stockholm AB (SISAB), utfört en arkivutredning med avseende på markföroreningar inför utbyggnad av Tullgårdsskolan på Södermalm, Stockholm, se Figur 1.

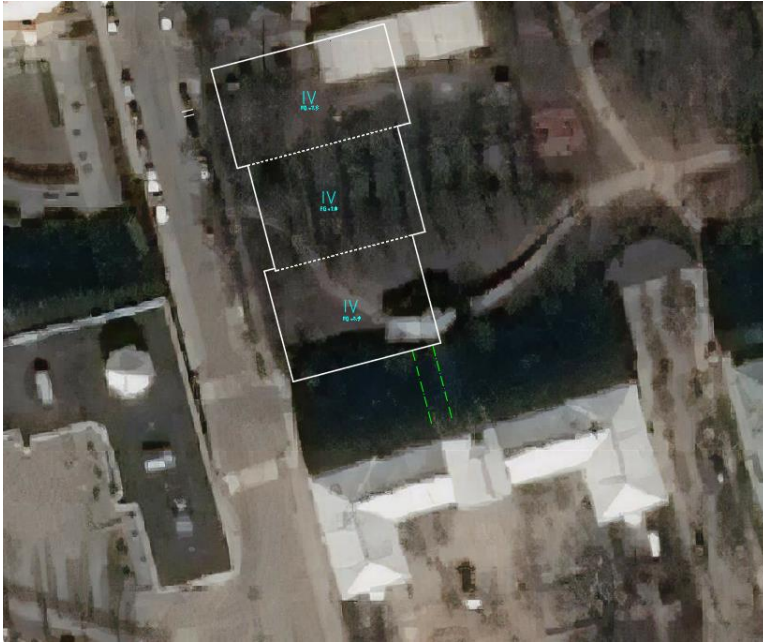
Totalt planeras utbyggnaden omfatta 6825 kvm (bruksarea) och bestå av tre sammanhängande huskroppar, se Figur 2. I den mellersta huskroppen planeras en källare att anläggas, se Figur 3.

Figur 2. Planerad skolbyggnad med 3 huskroppar, (erhållen från kund 2021-09-29).

Planerad byggnad avses uppföras intill Östgötagatan, vilken ska anslutas till befintlig gångbro från Tullgårdskolan, se Figur 2 och 3 ovan.

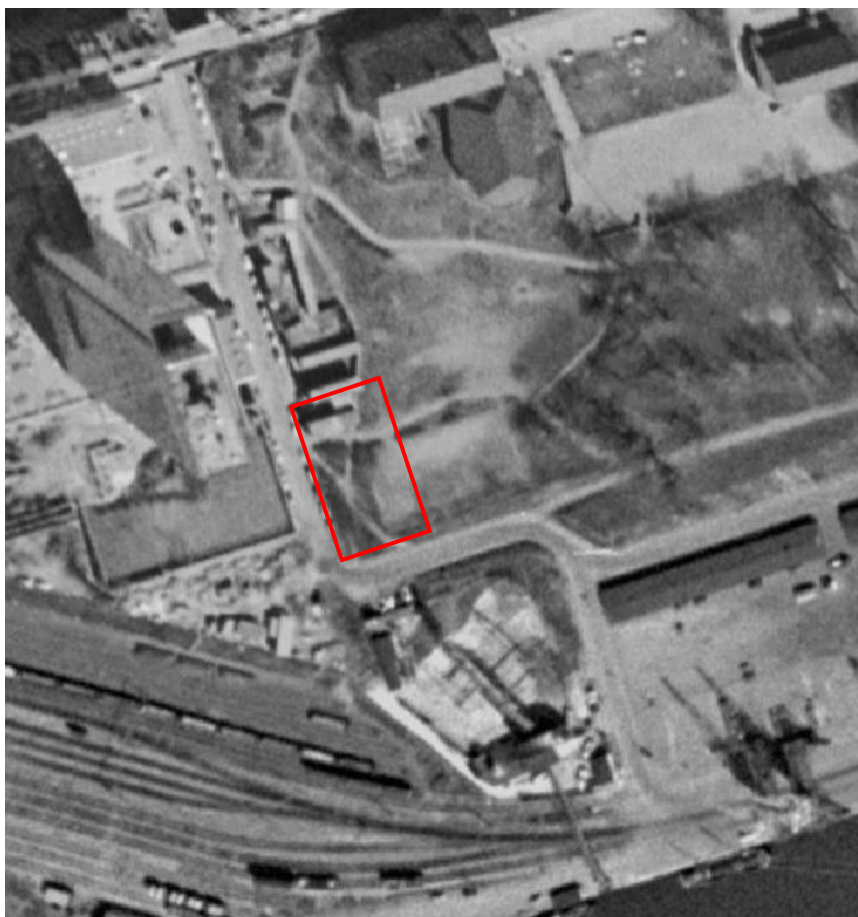
Historiska flygfoton från 1960-talet visar att byggnader längs Östgötagatan fanns inom utredningsområdets nordliga delar, se Figur 4. Då flygfoton togs cirka 1975 var byggnaderna rivna, se Figur 5. Utöver detta är undersökningsområdet relativt oförändrat i jämförelse med dagens markanvändning, där öppna ytor med en del buskage syns på platsen från 1960-talet och framåt.

Figur 4. Historisk flygbild från 1960-talet (Lantmäteriet, 2021). Aktuellt undersökningsområde markerat med rött.

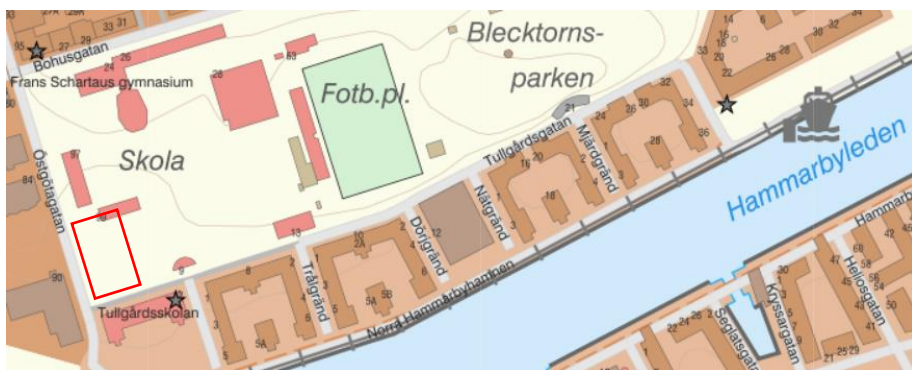
Figur 11. Utpekat riskobjekt (stjärna sydöst om Blecktornsparken) bestående av totalt 21 fastigheter belägna längs med Norra Hammarbyhamnen (VISS, 2021). Undersökningsområdet är markerat med röd linje.

Objektet (ID 127 994) längs med Norra Hammarbyhamnen innefattar 21 fastigheter, totalt 2090 m lång kaj med järnvägsspår (Figur 11). Utdrag ur MIFO-historik (ID nr F0180-0755) anger att objektet bedömdes tillhöra branschen "Hamnar – handelstrafik", BKL 3 (dvs har inte hanterat miljöfarliga varor) vid inventeringen av varv och hamnar år 2006. Järnvägsspår finns kvar men alla industrier och lagringsplatser är borta och består nu av bostäder. Kajområdet består av utfyllnad, enligt utdrag ur MIFO-historik.

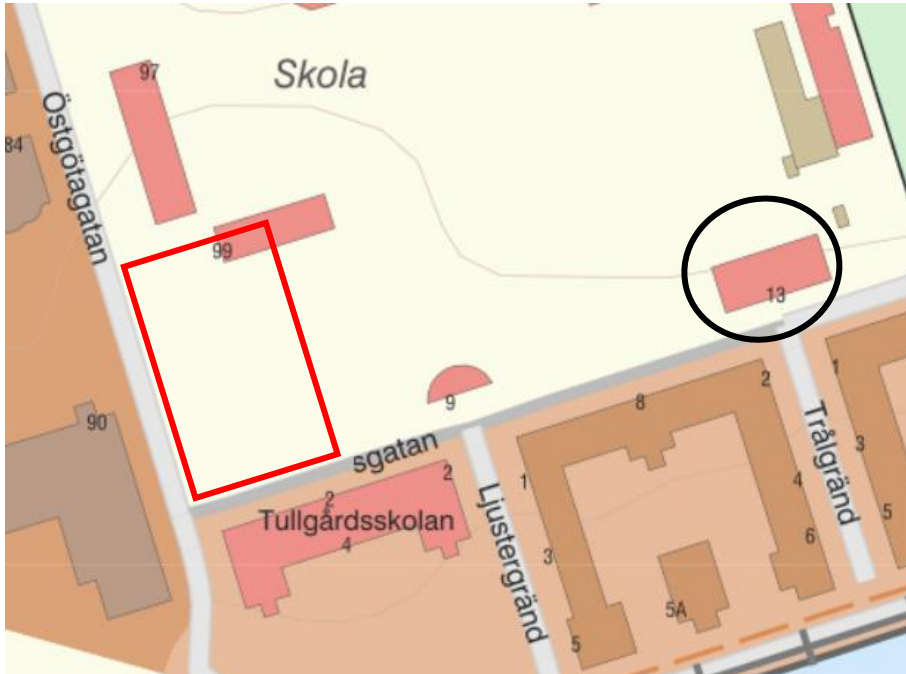
I Tullgårdsparkens sydöstra del finns en förskola som innefattades i ett ärende hos Miljöförvaltningen år 2005. Förskolan är belägen på Tullgårdsgatan 13, del av fastigheten Tullstugan 2, cirka 120 m öster om aktuellt undersökningsområde, se Figur 13. I samband med anläggandet av förskolan utfördes miljöprovtagningar. I ärenderapport från Miljöförvaltningen anges att provtagning av metaller inklusive kvicksilver utförts, information om analys avseende organiska ämnen saknas. Rapporten delger att förhöjda

Efterbehandlingsåtgärd var delvis utschaktning samt ytterligare provtagning med avseende på kvicksilver (Hg). Enligt fastighetsägaren Stockholms stad grävdes fastigheten ur när förskolan byggdes. Inget Hg påträffades över beaktade jämförvärden i de prover som analyserades. Bortschaktning av förorenade massor utfördes ned till 1 meters djup.

Figur 13. Förskola belägen på Tullgårdsgatan 13, här markerad med svart ring, samt aktuellt undersökningsområde markerat med rött (VISS, 2021).
