PM Projekteringsunderlag/Geoteknik
SKÄRGÅRDSKOGEN

Uppdrag: 316334 Skärgårdsskogen
Titel på rapport: PM Projekteringsunderlag Geoteknik
Status: Översiktligt projekteringsunderlag
Datum: 2022-05-12

PM Projekteringsunderlag PM/Geoteknik redogör för geotekniska förutsättningar som underlag till fortsatt projektering.

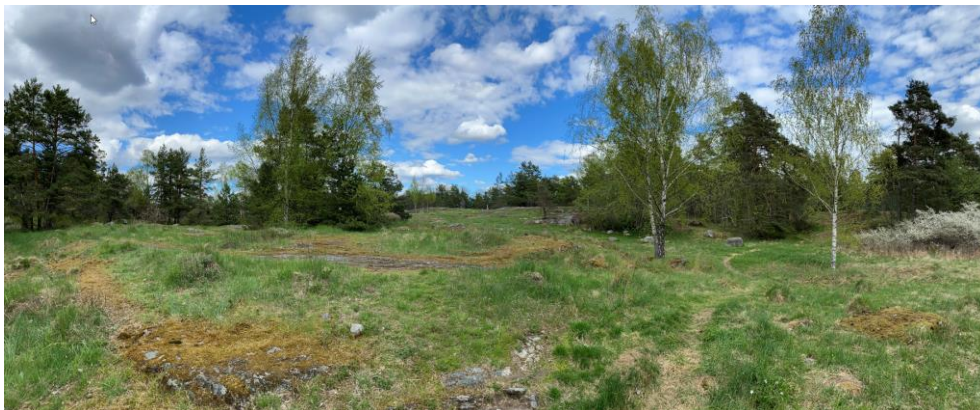
Figur 3: Foto från platsbesök 2022-05-13.

Undersökningsområdet består huvudsakligen av sluttande gräsmark med genomgående inslag av berg i dagen. Marknivåer varierar mellan +28 och +39. Buskage, höga träd och stenblock återfinns utspritt, se Figur 3.

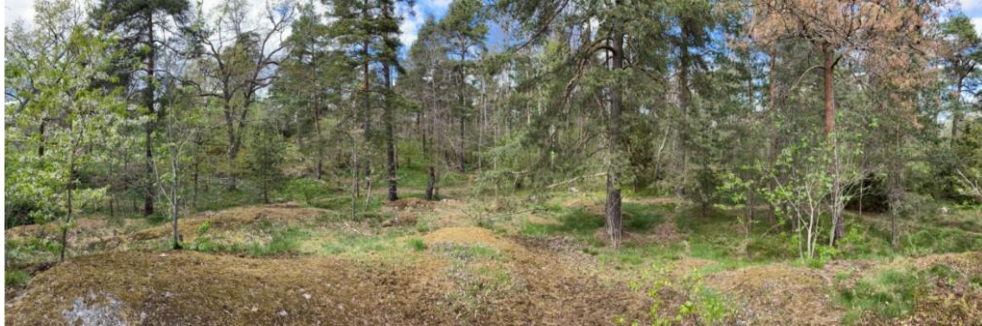
Figur 4: Foto från platsbesök 2022-05-13.

I områdets ytterkanter och sydvästra delar utbreder sig en gles skog med högra träd och enstaka buskage. Marken är mer kuperad inom detta område. Se Figur 4.

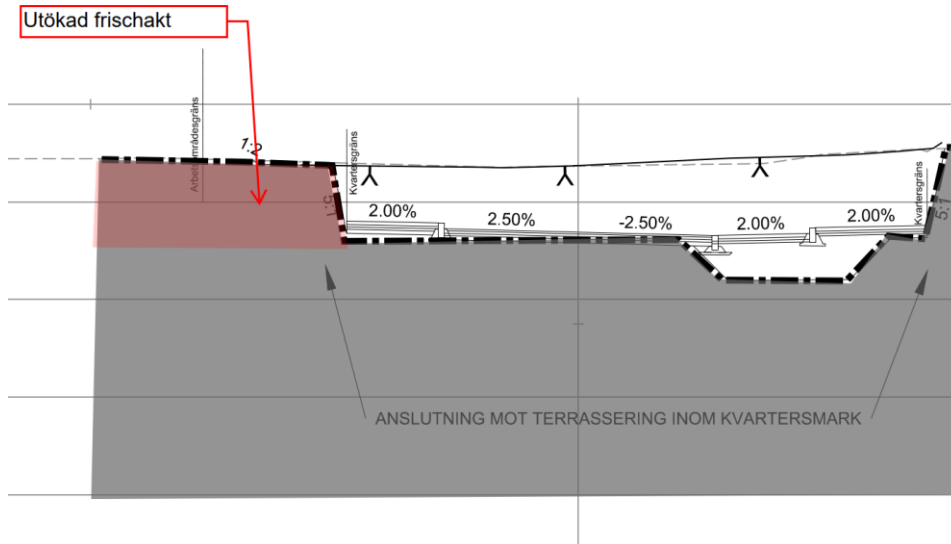
Figur 8: Exempel där utökad frischakt kan vara fördelaktigt.

Där lokalgator går i skärning i områden med ytnära berg bör möjligheten att utöka bergschaktens bredd ses över. Om endast den bergschakt som är nödvändig för planerade gator utförs kommer bergschakten för planerade byggnader att bli mer komplicerad att utföra. Genom att utöka frischakten in på kvartersmark kan man underlätta kommande schaktarbeten. Se exempel i Figur 8.
