# Fullständig dagvattenutredning för Farstarondellen

Uppdragsnr: 30047632]	FULLSTÄNDIG
Daterad: 2022-12-01	DAGVATTENUTREDNING FÖR
Reviderad:-2023-03-26	FARSTARONDELLEN
Handläggare: Elin Lindvall, Simon Lelie

Detta PM omfattar den fullständiga dagvattenutredningen till detaljplanen för Farstarondellen (Del av Farsta 2:1 vid korsningen Magelungsvägen/Farstavägen).

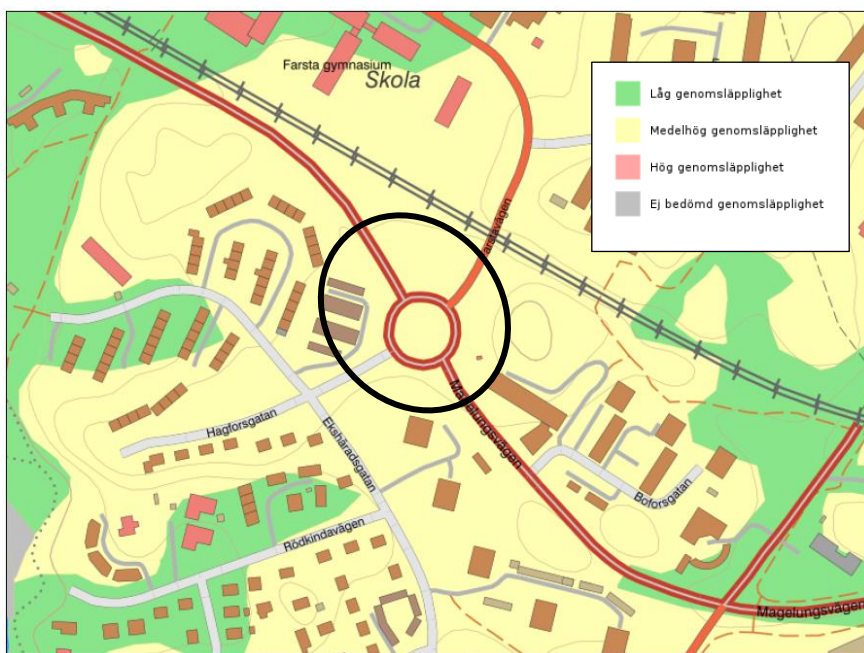
Figur 5. Uppskattad genomsläpplighet (källa: SGU). Planområdet ungefärligt markerat med svart oval.

befintliga cirkulationsplatsen, till +42 invid tunnelbanespåret, I cirkulationsplatsen är marknivåerna mellan +40,5 m - +41,5 m. Jorddjupet är litet (Figur 4) och genomsläpligheten bedöms som medelhög (Figur 5). Det finns i nuläget inga uppgifter från geotekniska undersökningar för området vilket gör det svårt att verifiera förutsättningarna för infiltration av dagvatten.

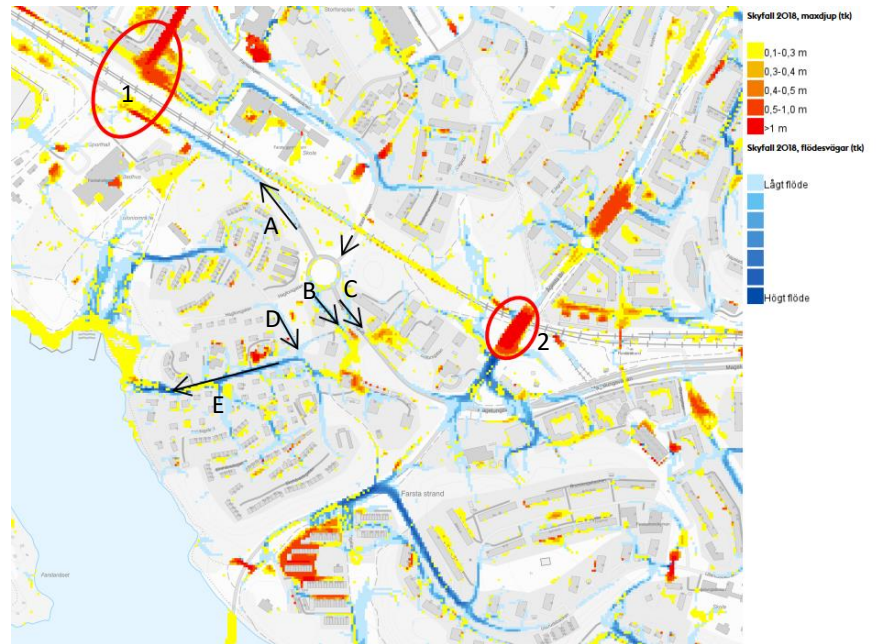
Figur 12. Resultat från Stockholms Stads skyfallskartering. Svarta pilar redovisar ungefärliga befintliga avrinningsstråk vid skyfall. Områden 1 och 2 är översvämningsdrabbade

Figur 12 visar resultatet av Stockholms stads skyfallsanalys. För den befintliga situationen rinner vatten från planområdets nordvästra del på Magelungsvägen (markerat A på Figur 12) till en tunnel under spårområdet till en lågpunkt (se punkt 1 i Figur 12). Från rondellen rinner vatten söderut mot befintlig byggnad (markerat B på Figur 12) samt på Magelungsvägen österut (markerat C på Figur 12) till en lågpunkt i under bron på Ågesta Broväg (se punkt 2 i Figur 12). Den planerade exploateringen ska undvika att försämra situationen för de översvämningsdrabbade områdena. Om lågpunkterna inom planområdet försvinner innebär det en ökad belastning nedströms eftersom mindre vatten magasineras inom planområdet. Lågpunkterna vid punkt 2 rymmer cirka 15 m<sup>3</sup>, vid punkt 3 cirka 35 m<sup>3</sup>. Lågpunkterna vid punkt 1 rymmer cirka 110 m<sup>3</sup> (vid ett regndjup på 55 mm, 100-årsregn, klimatfaktor 1,25, varaktighet 30 minuter). Vid 55 mm är den norra lågpunkten av dessa två lågpunkter fylld medan den södra fylls helt vid cirka 110 mm. Om dessa lågpunkter försvinner vore en bra avledning av skyfallsflöden kunna vara från Ekshärdsgatan och Rödkindavägen mot recipient (markerat D och E på Figur 12). Det är viktigt att säkerställa att inte befintlig bebyggelse påverkas av dessa skyfallsflöden.
