ProjekteringsPM - Geoteknik

BERGSGRUVANS PARK, STOCKHOLM

Uppdragsnummer	2742
Beställare	Wallenstam AB
Upprättad av	Patric Friberg
Granskad av	Victor Enbom
Datum	2023-01-27 Rev A 2023-05-30

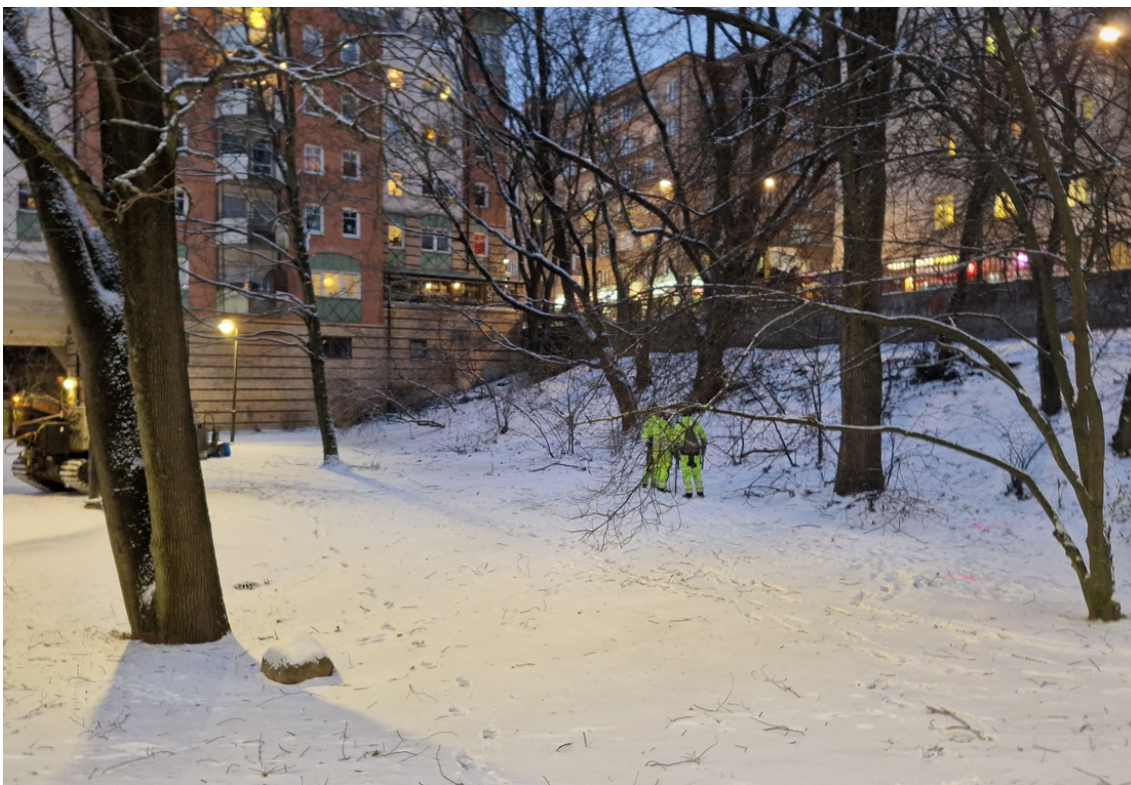
Figur 5-1. Slänt mot Rosenlundsgatan. Bild tagen i samband med den geotekniska undersökningen, GeoMind 2022-12-15.

Aktuellt område ligger i den södra delen av Berggruvans park, öster om Rosenlundsgatan, och utgörs av dels öppna grönytor, dels en slänt mot Rosenlundsgatan med flertalet träd, se *Figur 5-1*.
