**PM DAGVATTEN GLÄDJEN 12,
STOCKHOLM**

UPPDRAG 334381 – PM Dagvatten Glädjen 12, Stockholm

Titel på rapport: PM Dagvatten Glädjen 12

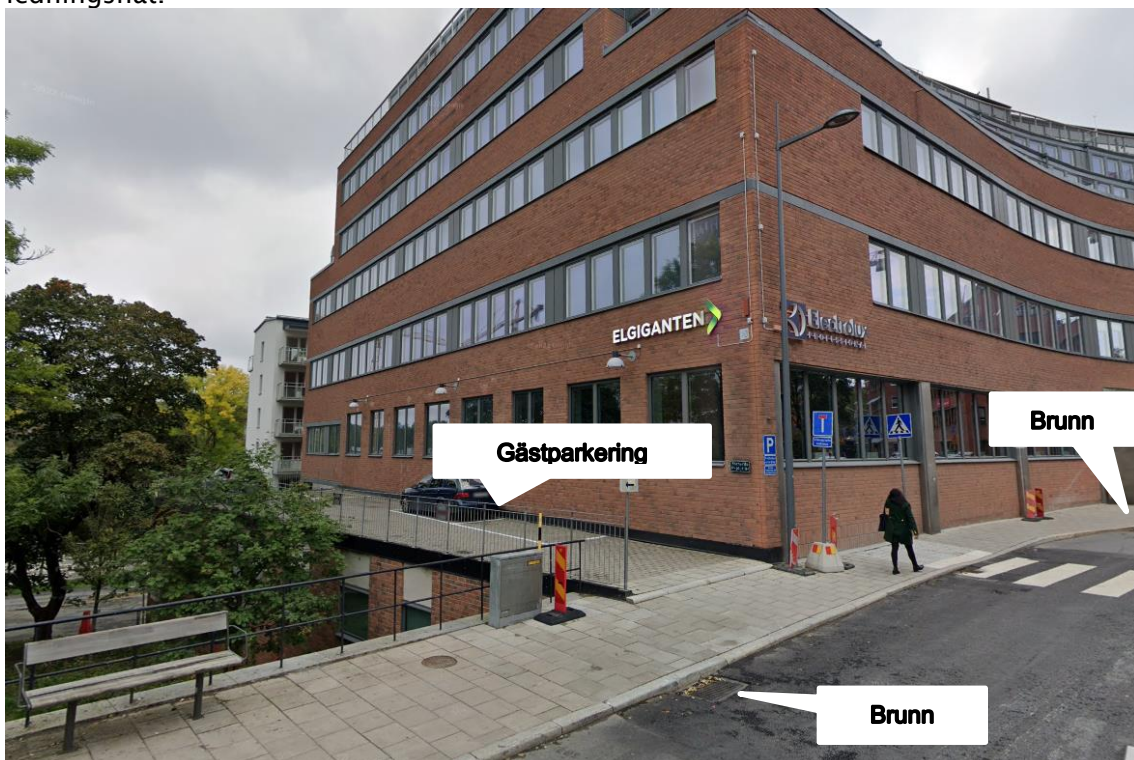
Figur 2. Fotografi taget av byggnadens sydvästra hörn längs Franzéngatan. Ytan som idag är en gästparkering kan nyttjas för dagvattenåtgärder. Två brunnar till dag- och spillvattenledning finns längs med Franzéngatan.

Byggnaden tar upp större delen av fastigheten som är i souterrängutförande då fastigheten ligger i en sluttning eller terrass. Längs byggnadens västra fasad finns idag en yta som nyttjas som gästparkering som i första hand fortsättningsvis kommer nyttjas som cykelparkering och möjlighet till dagvattenhantering, Figur 2.

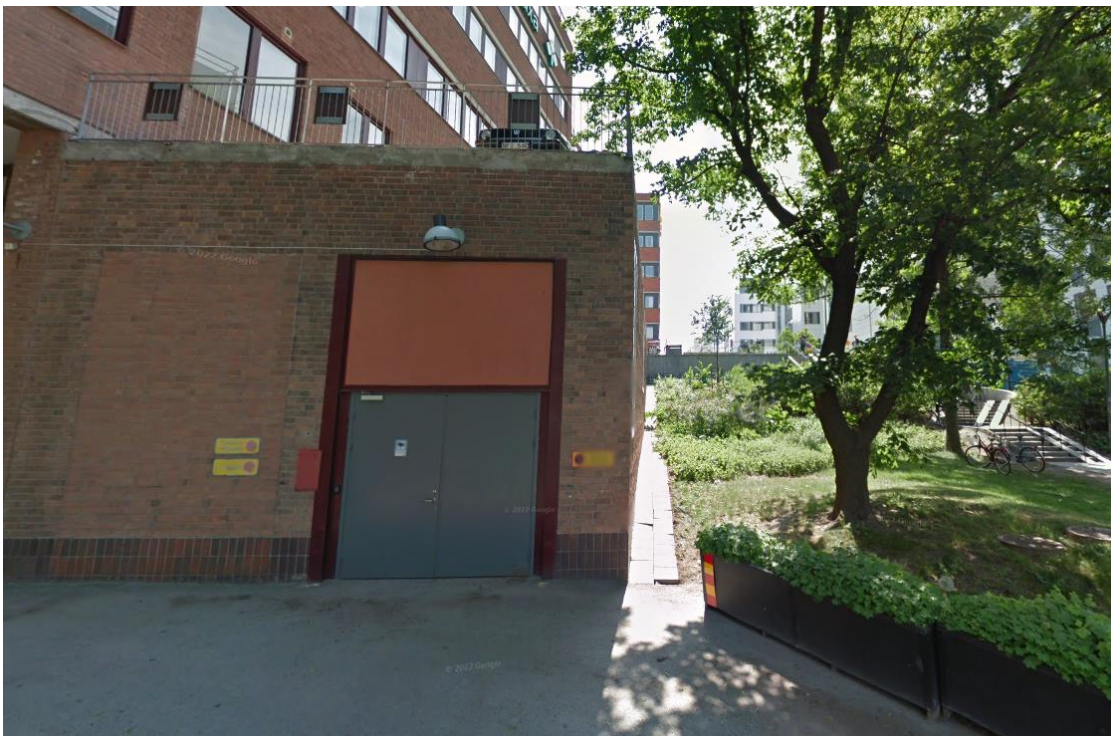
Figur 3. Byggnadens nordvästra hörn med garageinfart under gästparkeringen och grönt stråk väster om fastigheten.

Intill byggnadens västra fasad går ett grönt stråk med en trappa för att tillåta passage mellan nivåerna, Figur 3.

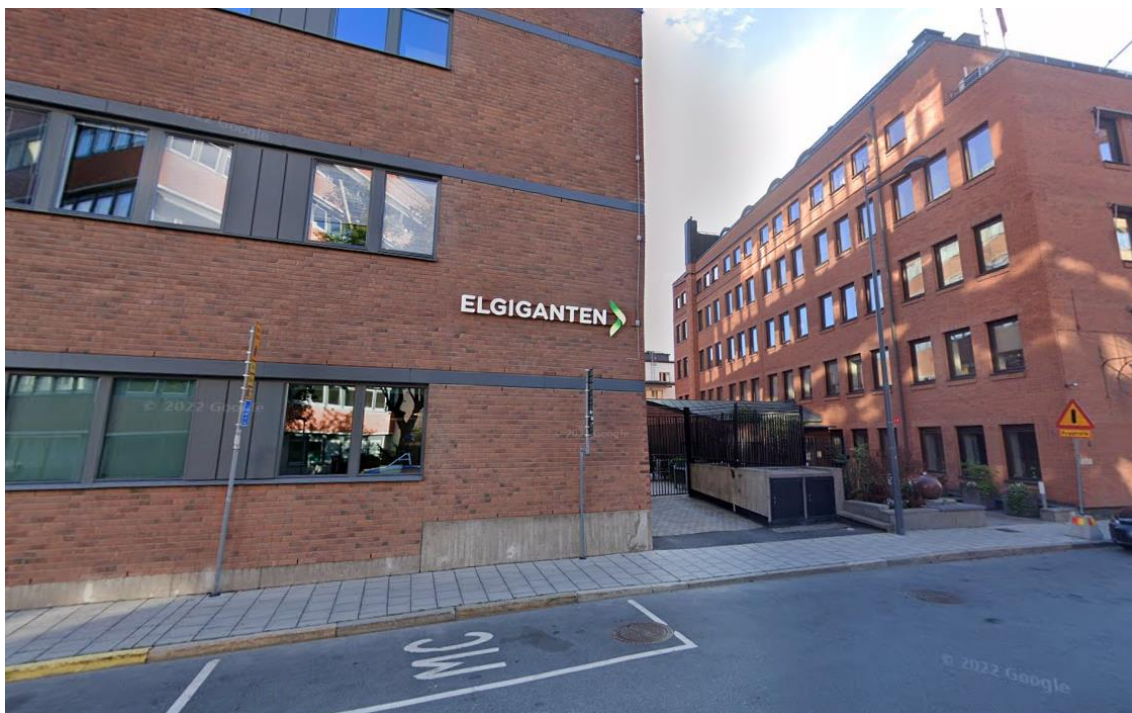
Figur 5. Byggnadens sydvästra hörn med grind in mot gårdsyta.

Vid fastighetens sydöstra hörn längs Franzéngatan förekommer en mindre gårdsyta som sluttar ut mot vägen, Figur 5.
