# HORISONTVÄGEN ROTORBLADET – UTREDNING FÖRSKOLA

En förskola planeras på fastigheten Rotorbladet invid Horisontvägen i Skarpnäck. Antal barn antas bli 108st och WSP utreder fastighetens användbarhet ur trafik-, dagvatten- och landskapsperspektiv samt gör en inmätning och trädinventering/bedömning.

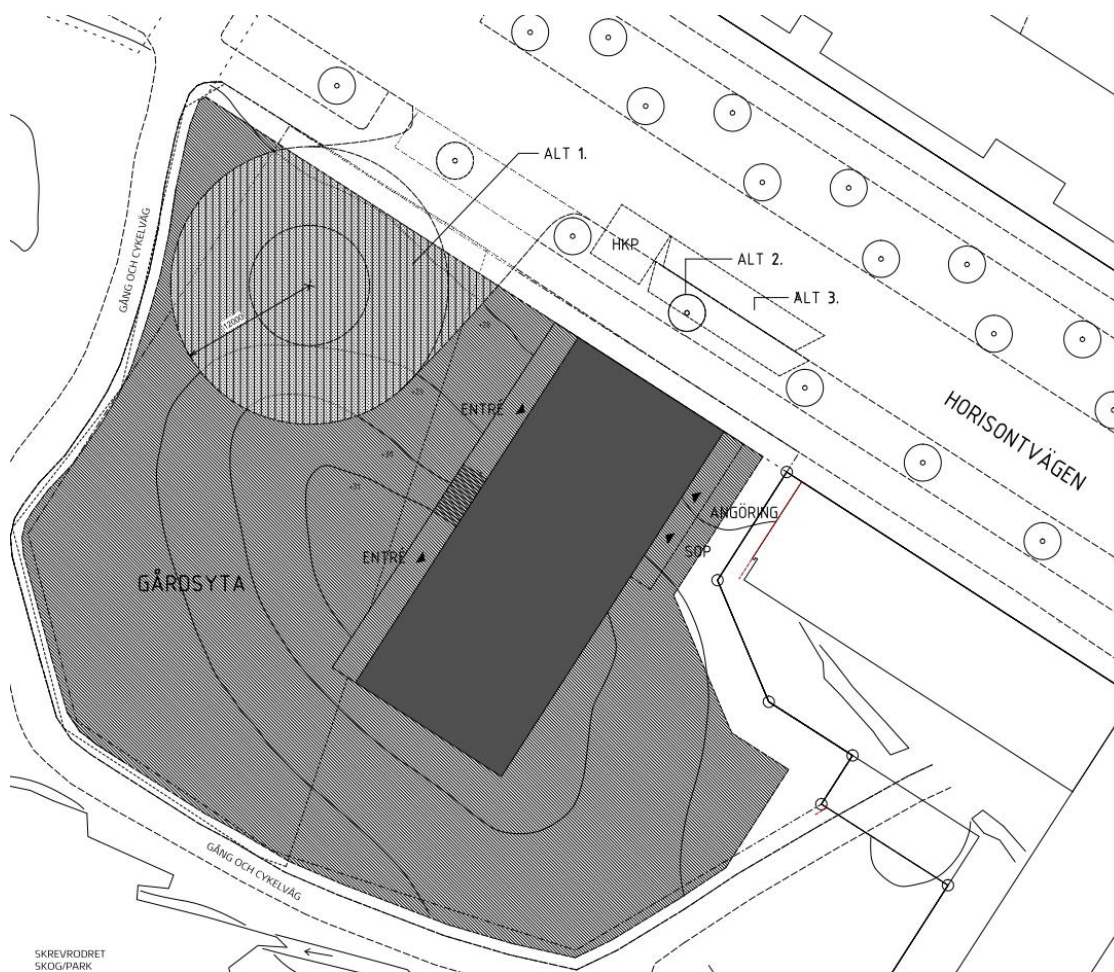
Figur 1. Situationsplan från Arkitema Architects med de tre alternativen som kommenteras i detta PM.

En vändslinga föreslås ansluta till Horisontvägen. Denna vändslinga ligger på tomtmark. HKP längs med Horisontvägen. Skissen visar på någon typ av angöring vid avfallsrum. Möjlighet till angöring längs med Horisontvägen finns men inget som redovisas i situationsplanen.

Lastplats förläggs i gräsremsa längs Horisontvägen. En större parkeringsficka avsedd för lastbil läggs i trädallén och ett eller flera träd behöver tas ned. Gång- och cykelbanan påverkas ej, dock behöver viss yta mellan träden hårdgöras.

Lastplats förläggs längs Horisontvägen likt befintlig gatuparkering. En större parkeringsficka avsedd för lastbil markeras på gatan. Alla träd kan bevaras. Viss yta mellan träden behöver hårdgöras.

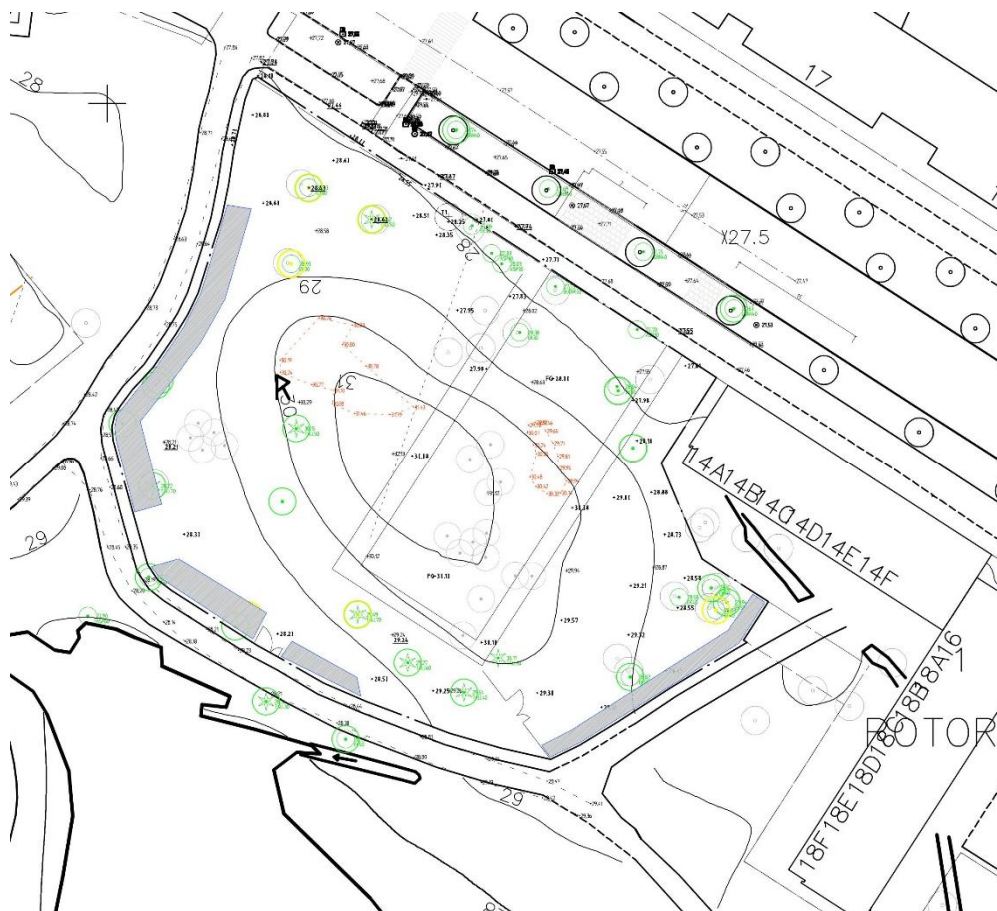
Förutom utformningen av byggnaden och angöringsplatsen påverkar utformningen av gårdsytan dagvattnet. Ca 27m<sup>3</sup> dagvatten måste kunna omhändertas inom fastigheten. Vad man skulle kunna göra är att lägga ett dike längs med fastighetsgränsen (se grå ytor på bild nedan), fylla det med makadam och plantera växter ovanpå. Det tar bort risken med öppet stående vatten. Ytan och djupet på "diket" kan varieras beroende på hur ytligt berget ligger och om det är möjligt att spränga. Då största delen av området utgörs av berg kan man inte räkna med någon vidare infiltration utan dränledning eller bräddbrunn men anslutning till befintligt ledningsnät krävs.

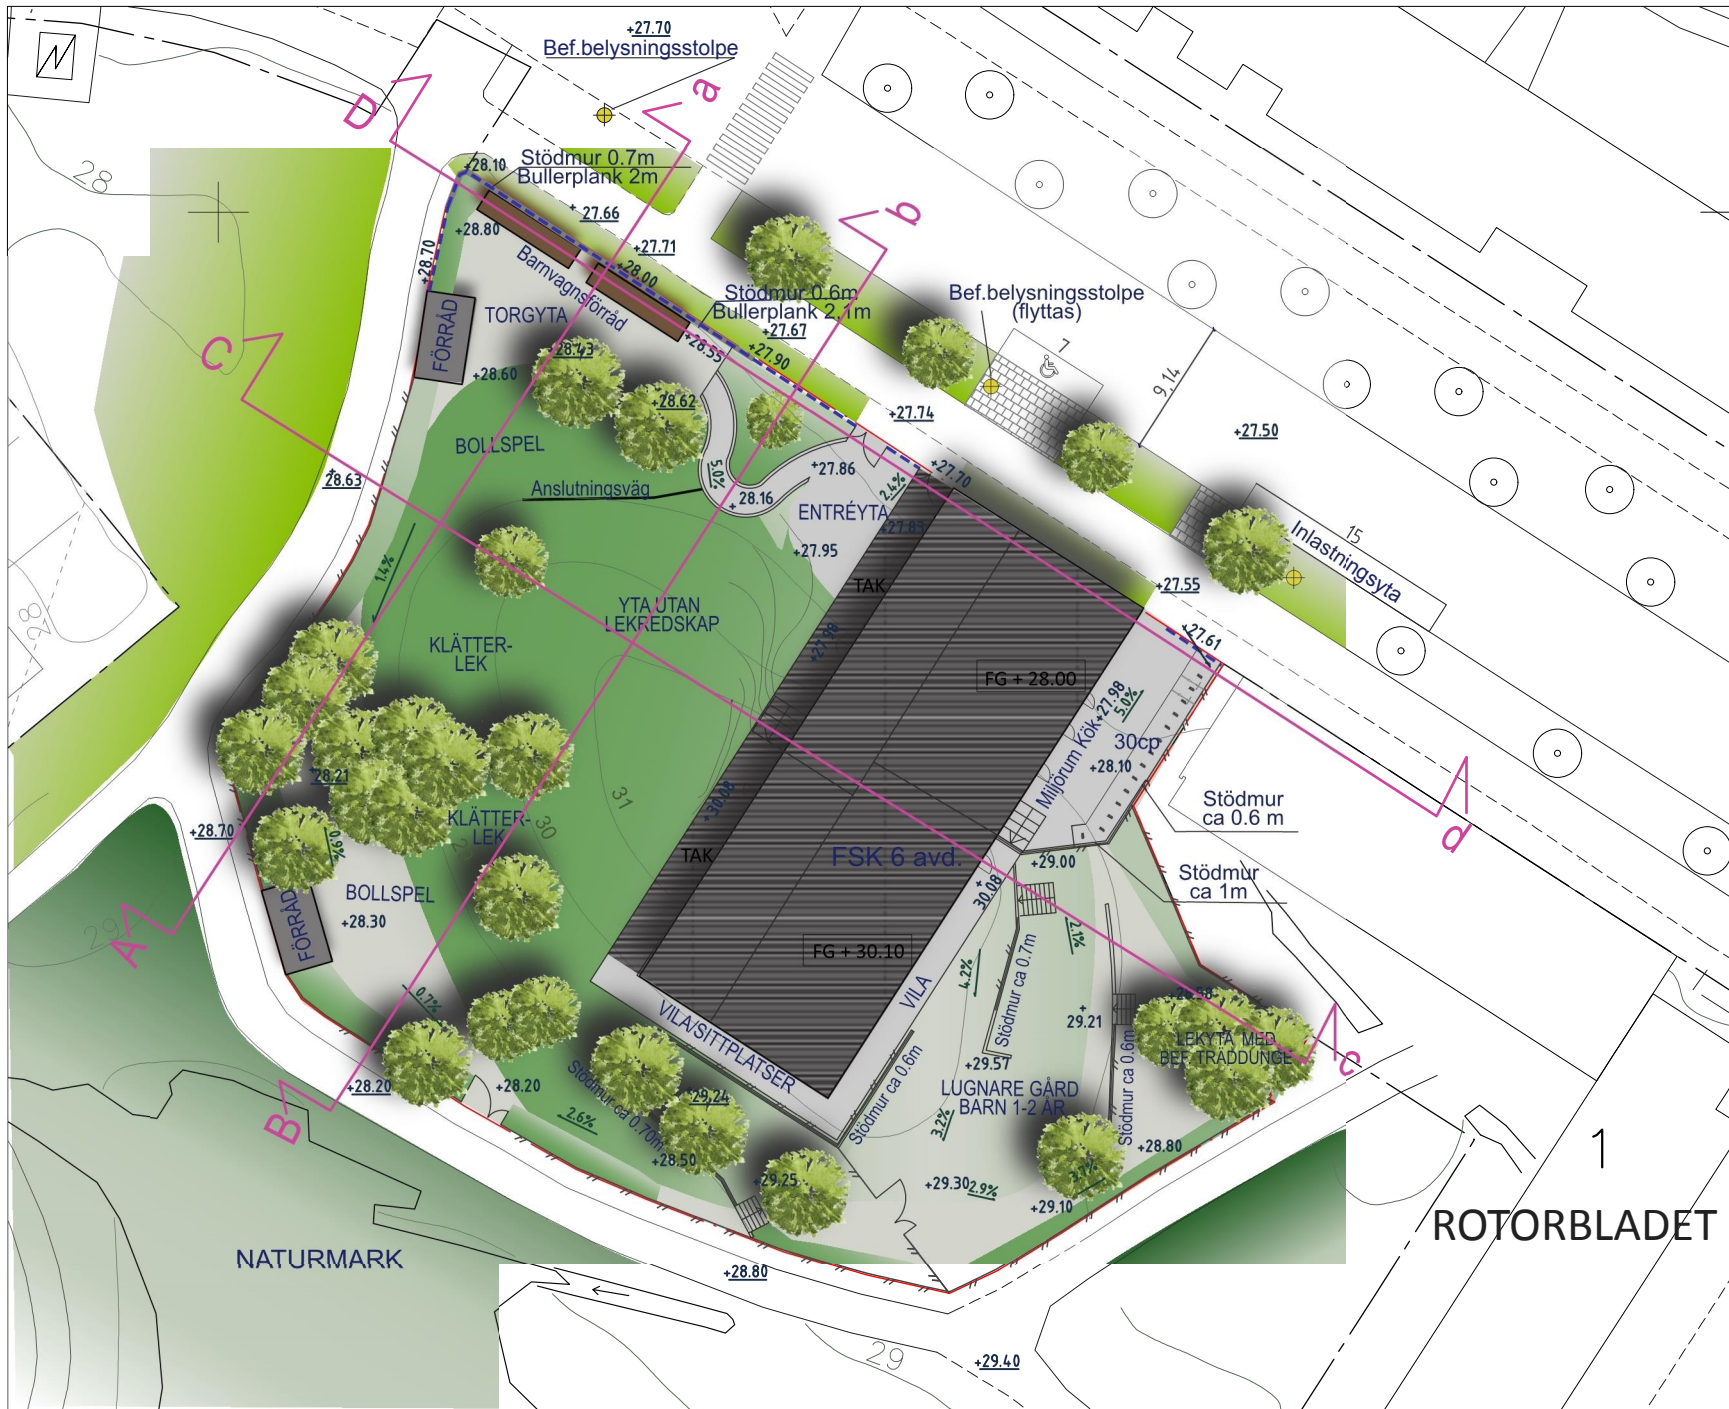
Friyta 23m<sup>2</sup>/barn  
Utan hänsyn till buller-  
nivå.
