MARIEVIKS ANDRA SAMFÄLLIGHETSFÖRENING

DAGVATTEN MARIEVIK 15 MED FLERA UNDERLAG FÖR DETALJPLAN

DAGVATTEN MARIEVIK 15 MED FLERA

Underlag för detaljplan

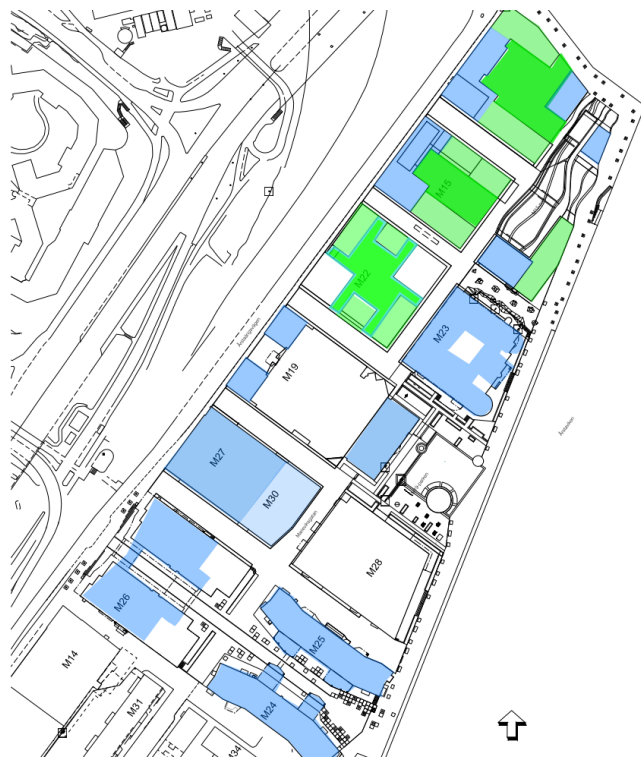
Figur 8 Illustration av utförande av nya takytor Ljusblå – tunna sedumtak, ca 55 mm. Mellanblå, Sedumtak med ca 100 mm substrattjocklek. Ljusgröna – kombinerade vistelseytor och sedumklädda ytor, på ca 100 mm dränerande och fördröjande underbyggnad. Mellangrön, terrassgårdar med 150-200 mm underbyggnad av dränerande och fördröjande material.

I figuren nedan redovisas översiktligt hur nya och ändrade takytor kommer att utföras inom planområdet. I efterföljande text ges mer information för respektive fastighet.

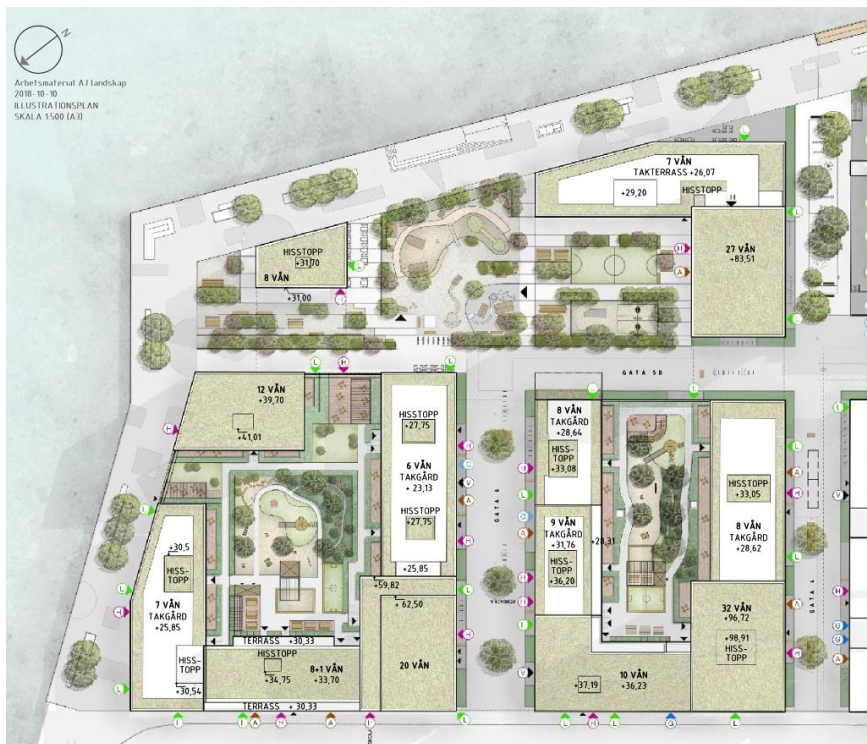
Figur 9 Översikt utformning takytor, M15

Byggnaderna utförs med sedumtak med 100 mm poröst lager och med invändig avvattning som via ledningar i garageplan ansluter till allmän dagvattenledning.

Takgårdar utförs som terrasskonstruktioner med minst 200 mm poröst lager. Överbyggnaden ovan det porösa lagret utförs med hänsyn till ytornas funktion. Takgårdarnas kantzoner förses med vegetation. Ytor med planteringar byggs upp av växtjord med varierande mäktighet beroende på typ av växtlighet (200-500 mm?) varvid en mer varierad gårdsmiljö med växtlighet skapas. Vistelseytor som är plattlagda eller utgörs av trädäck ges en överbyggnad av mineraljord eller lättfyllning. Gårdsytan höjdsätts så avrinning från vistelseytor sker mot lägre liggande vegetationsytor.

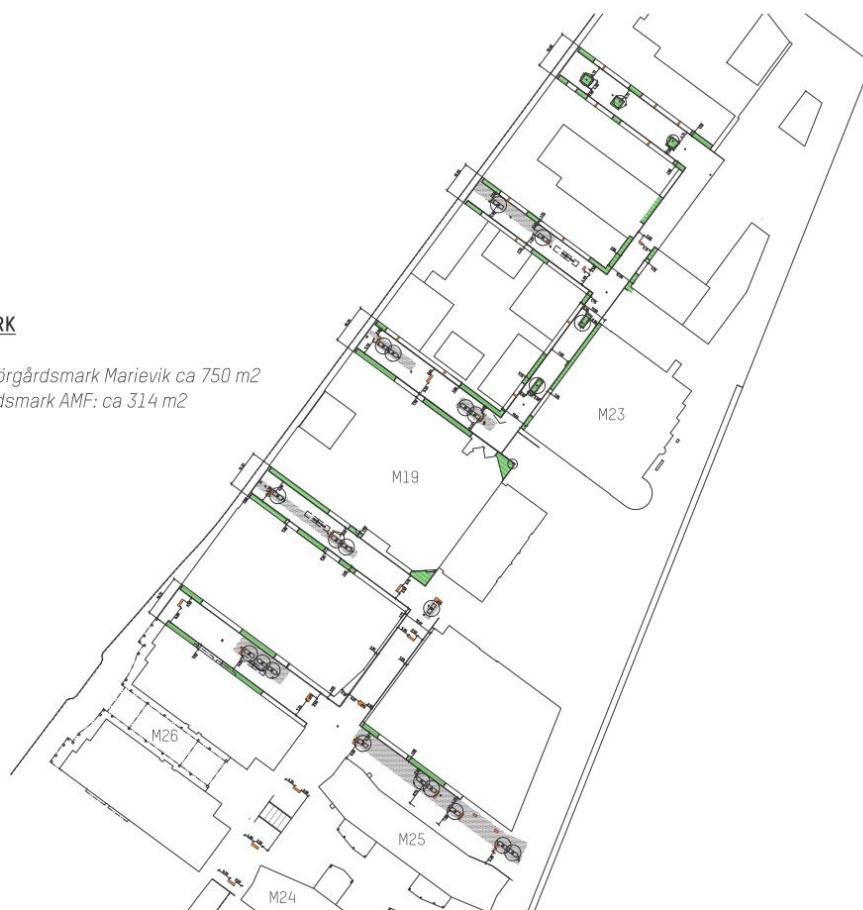
Figur 12 Illustration vegetation inom förgårdsmark fastigheterna M15/M19/M23/M24/M25/M26. Equator 2018-09-12.

Förgårdsmarken kommer till närmare 50% att utgöras av vegetationsytor, vilket bidrar till en minskad dagvattenavrinning. Lösningar som medger infiltration kommer att kunna anläggas i den utsträckning förgårdsmarken inte är underbyggd med betongbjälklag eller andra underjordiska anläggningar eller innehåller höga halter av markföroreningar. I figuren nedan redovisas de vegetationsytor som planeras i förgårdsmark.
