Kv. GENUA 1

PM Geoteknik

Byggnadstekniska Byrån har fått i uppdrag av KMJ Fastighetsförvaltning att utreda befintlig grundläggning av bostadshus samt förutsättningar för en tillbyggnad och nybyggnation av bostäder på fastigheten.

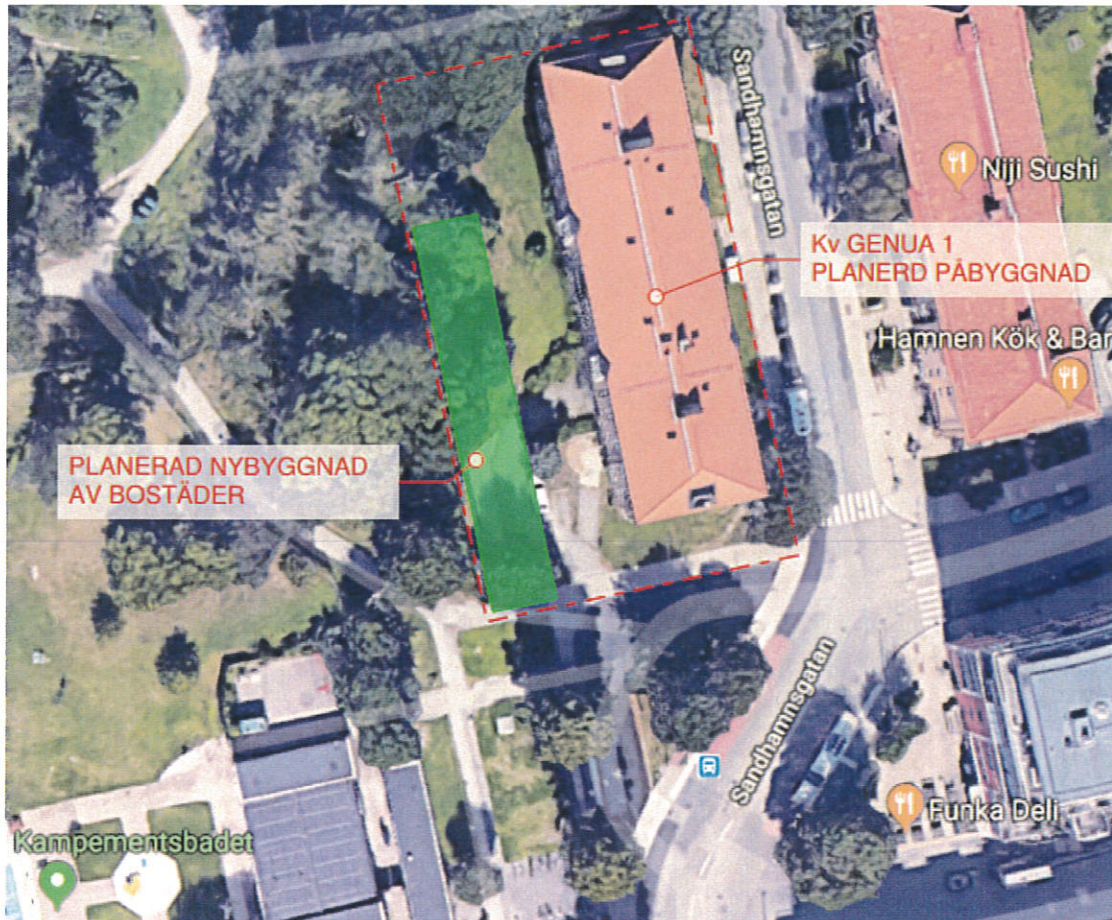
Figur 1. Orienteringsfigur fastigheten Genua 1 med planerad byggnation

Kv. Genua 1 med planerad byggnation se figur 1. Byggnadsår 1949.
