PM GEOTEKNIK

Folkhem Trä AB

Saima 1 m.fl.

**Underlag för detaljplan
Stockholm 2020-04-29**

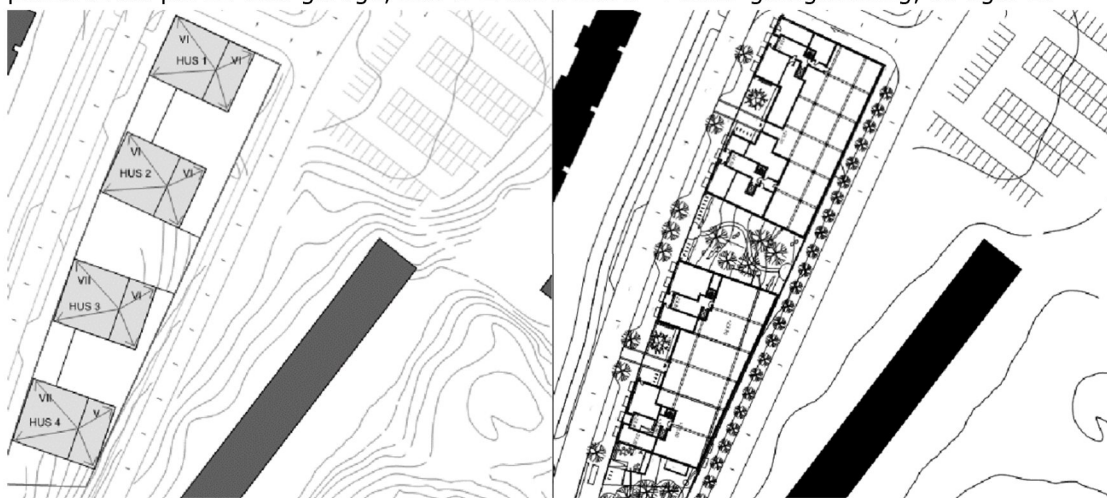
Figur 2, punkthusens läge (till vänster) samt källarnas utbredning (till höger).

Inom kvarteret skall 4 punkthus byggas där våningsantalet varierar mellan 5–7. Husen planeras att parvis dela garage, hus 1–2 samt hus 3–4 delar garagevåning, se figur 2.

De planerade byggnaderna utgör ett fotavtryck om ca 400m² med sidomått ca 23 x 17 m. Golvnivåerna för källarna varierar mellan nivå ca +23 till +25. Då byggnaderna planeras att byggas i kraftig souterräng motsvarar källarnas golvnivåer mot väster ungefär gatunivån för Norgegatan. Höjdskillnad mot öster, mot Narviksgatan, varierar mellan ca 6–10 meter.

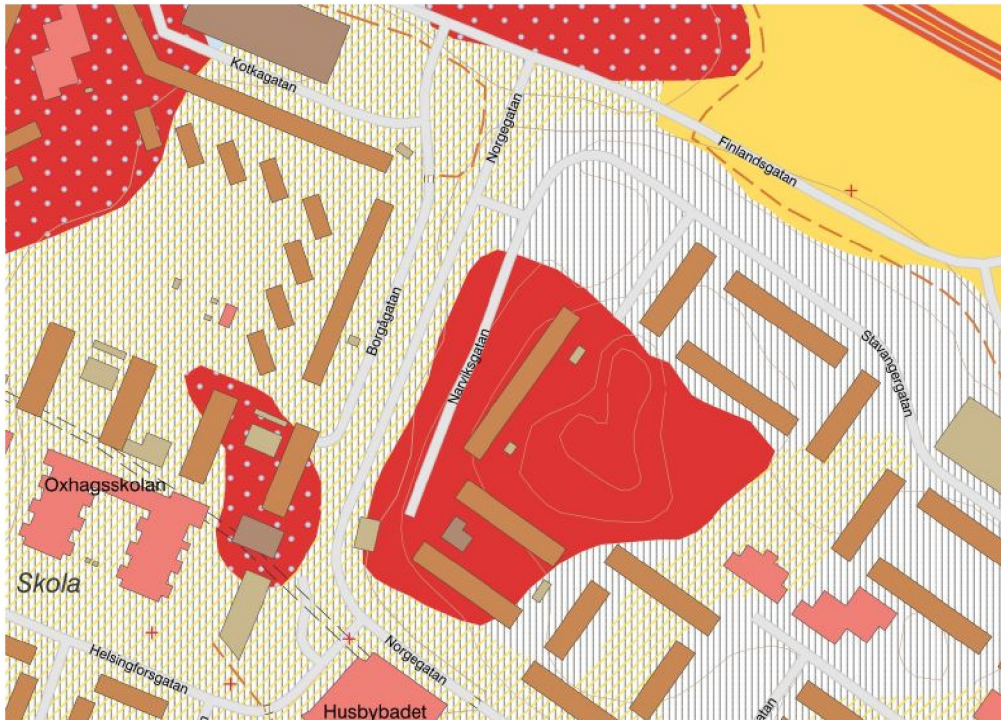
Figur 4, geotekniska förhållandena enligt SGUs data över området. Rött illustrera berg i dagen, gulstratrat indikerar fyllning ovan lera.

De geotekniska förhållandena inom området utgörs primärt av berg i dagen. Vid platsbesök noterades flertalet hållar av både större och mindre storlek. Hållarna förekom både på östra och västra sidan om Narviksgatan. Mot väster, i den plana delen mellan planerade bostäder och Norgegatan, förekommer fyllning ovan lera. Indikationer på lerans kvalité eller mäktighet saknas. Då det i närområdet finns lägre dränerade nivåer än denna del utgörs troligen en stor del av lerlagret av torrskorpelera. Jorddjup i lägen för planerade byggnader bedöms som ringa.
