Tenstadalen dagvattenpark

PM Geoteknik frågor i detaljplanen

Datum	2020-12-12
Uppdragsnummer	1320041679
Utgåva/Status	Detaljplan

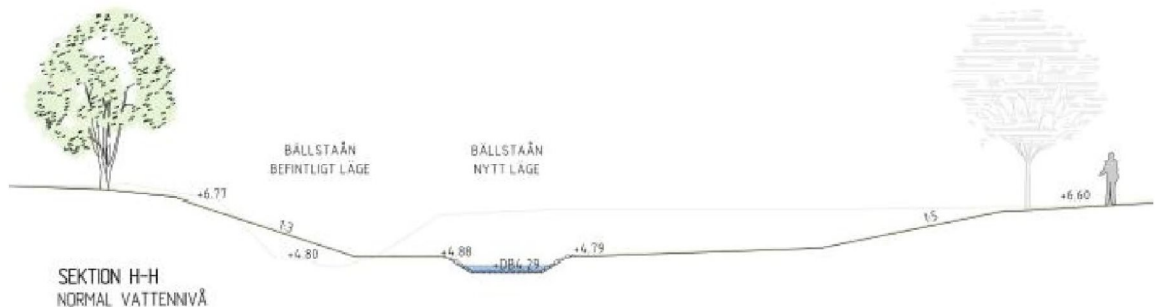
Figur 2 Sektion med Mälärbanan till vänster, nuvarande marknivåsvagt gråmarkerad

I och med att ingen schakt utförs djupare än tidigare dragning av Bällstaån samt att ny bäckfåra kommer flyttas från järnvägen så kommer stabiliteten inte försämrats jämfört med dagens förhållande.
