Geoteknik

Översiktlig geoteknisk utredning för detaljplan

Aspholmen 1. Stadsdelen Vårberg. Stockholms stad

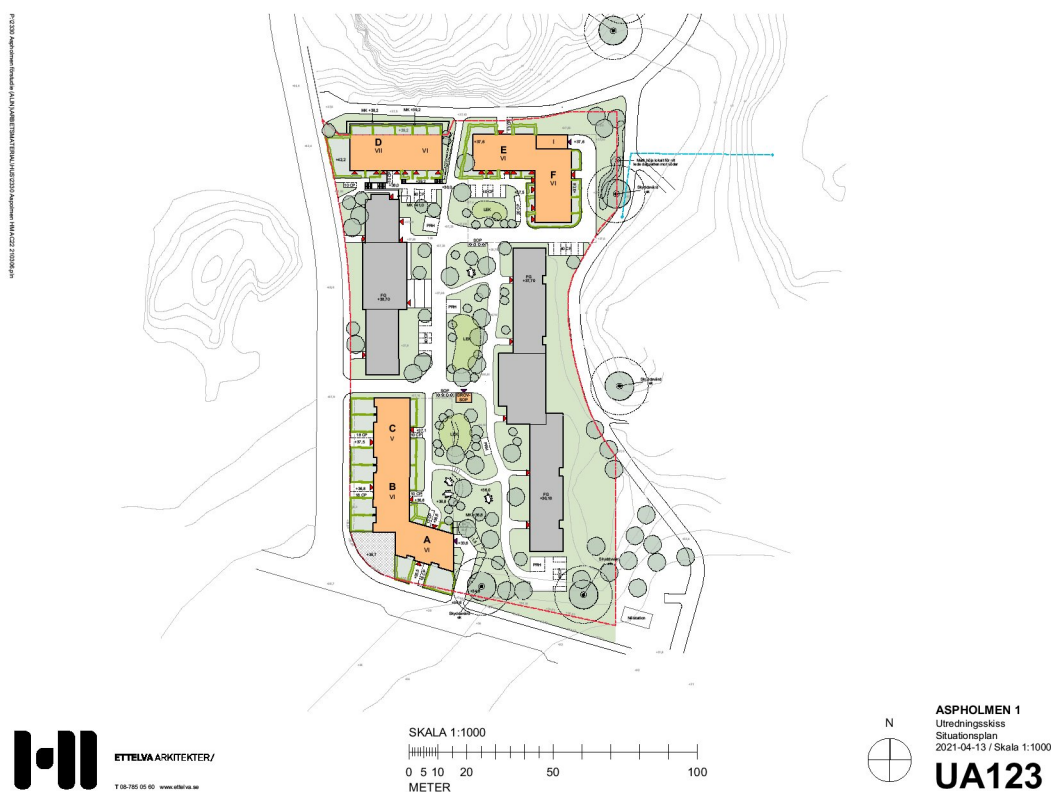
Figur 3. Utredningsskiss. Nya byggnader. Ettelva Arkitekter 21-04-13.

Ett antal nya byggnader är planerade. I Utredningsskiss Aspholmen 1, Ettelva Arkitekter, är dessa angivna. Beteckningarna A – F. Figur 3. Förutom dessa bostadsbyggnader är två garage planerade. Garagen är i ett plan och placerade under mark, dels öster om byggnaderna B och C och delvis under dessa och dels sydväst om byggnaderna E och F och delvis under dessa. Figur 5.
