KV. YXAN – PM MURUTREDNING

Tyréns utförde till Stiftelsen Borgerskapet 2019 en inventering och statusbedömning av murarna kring kvarteret Yxan 4. Arbetet finns redovisat i rapporten "Kv. Yxan 4 – utredning mur, daterad 2020-01-14". Stockholms stad har nu granskat vår utredning och har uttryckt önskemål om komplettering avseende följande punkter:

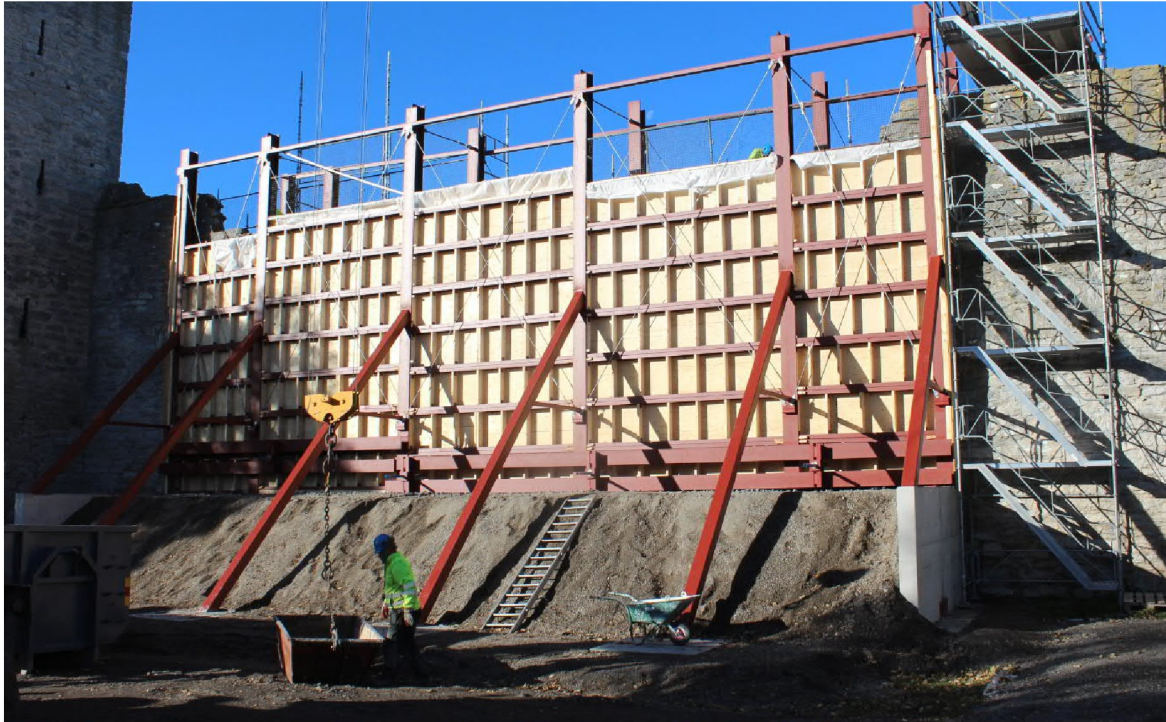
- 1 – En stödkonstruktion projekteras och byggs vid de delar av muren som kommer i konflikt med bygnadsarbetet, gäller särskilt vid de höga partier där muren är upp emot 8 meter över gatunivå. Se jämförande konstruktion, bild 1 (bild 39 i vår rapport):

Bild 1. Exempel på temporär stödkonstruktion. (Visby ringmur. Foto Carl Thelin)
