PM GEOTEKNIK

HEMSYSTEMEN 1

GEOTEKNISK UTREDNING

På uppdrag av SISAB och MICASA har AFRY utfört en översiktlig geoteknisk markundersökning inför uppförandet av nytt vårdboende och förskola inom Hemsystemen 1 i Högdalen, Stockholm.

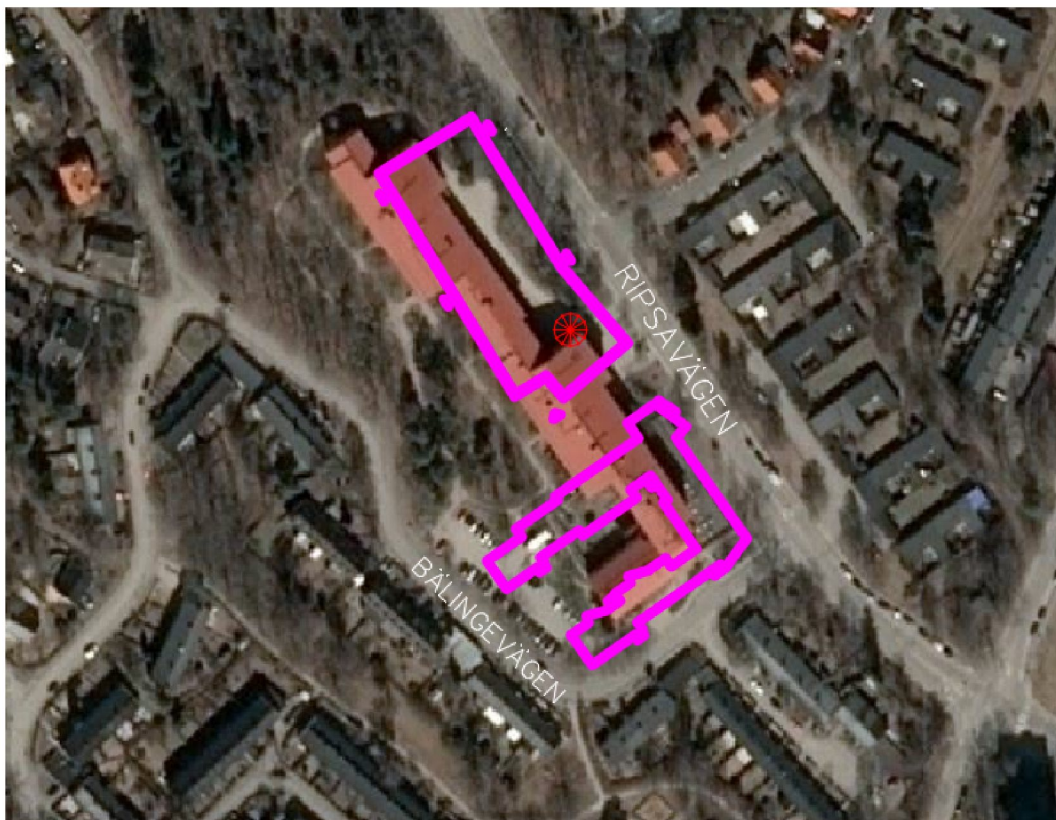
Figur 1. Tänkt placering och utformning av planerade byggnader. (utformning kan ändras)

Det planerade huset i den norra delen av undersökningsområdet byggs i suterräng. Färdigt golv för plan 1 ligger på +43 mot Ripsavägen.

Det planerade huset i den södra delen av undersökningsområdet byggs även den i suterräng. Färdigt golv för det lägre planet ligger på +41,45 mot Ripsavägen och +41,30 mot Bälingevägen.
