PM Geoteknik

Detaljplan för Linta Gårdsväg, Riksby 1:13 m.fl, Centrala Bromma, Riksby etapp 1

Diarienummer: 2017-16020

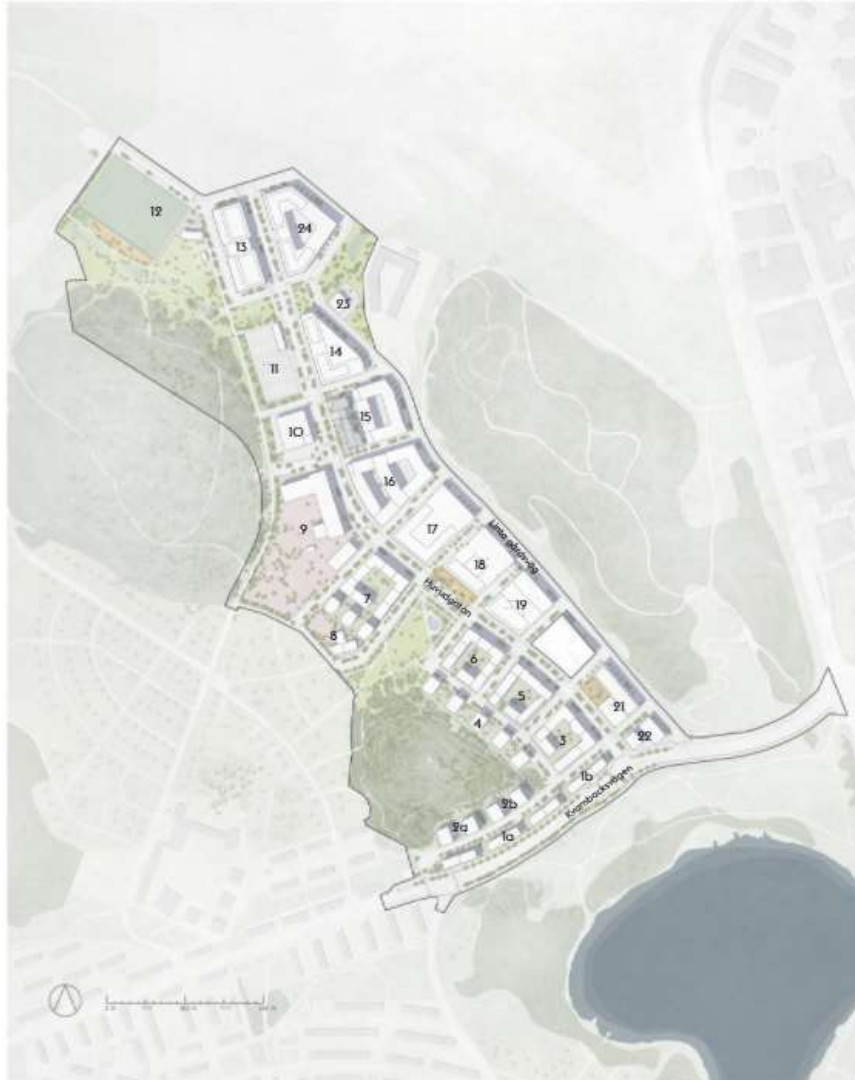
Områdets utbredning och lokalisering illustreras i nedanstående figur.

Figur 1.1. Situationsplan, illustrationsplan för planerad etapp.

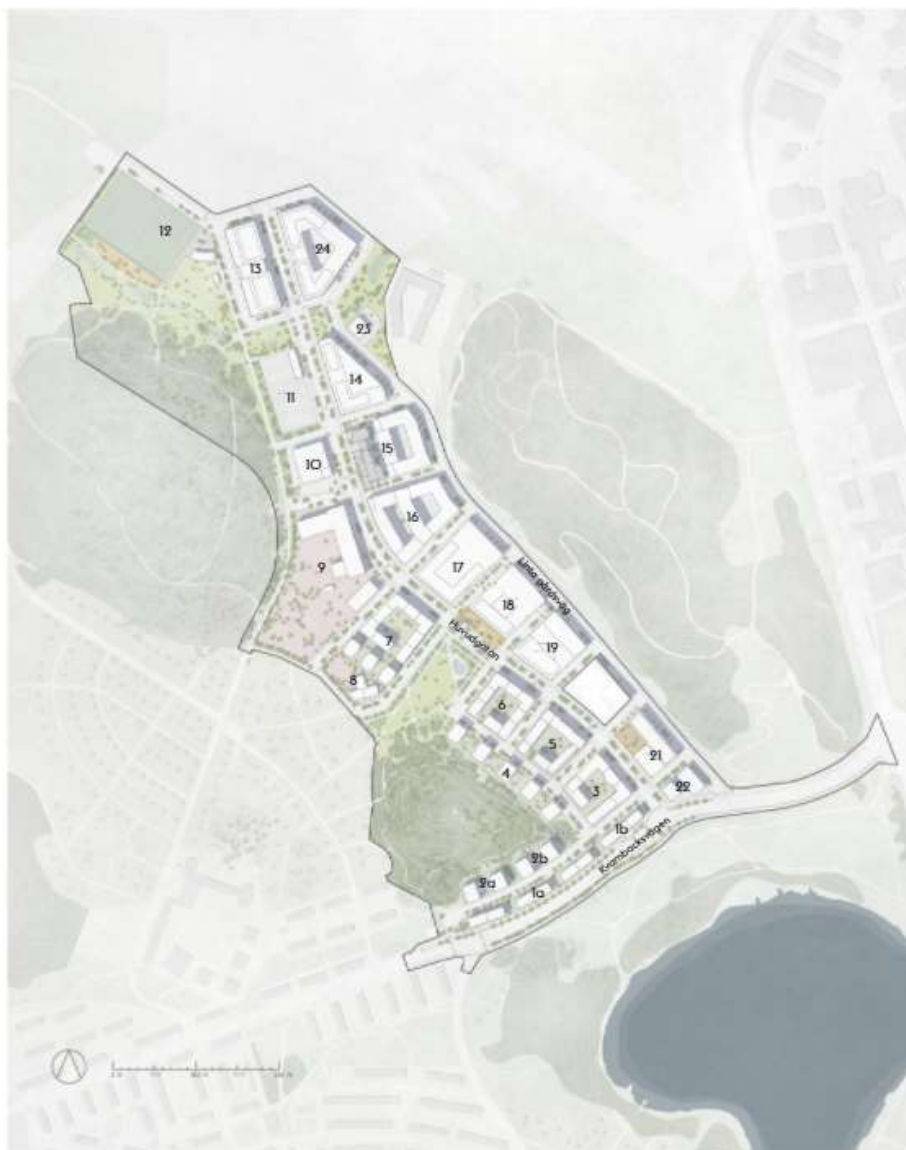
I exploateringsprojektet planeras ett nytt kvartersområde med tillhörande gator och ledningar (Etapp 1: Lintadalen) enligt nedanstående figur från illustrationsplan, daterad 2021-05-21.

Figur 3.1. Situationsplan, illustrationsplan för planerad etapp.
