Geoteknik och grundläggningsförhållanden

Detaljplan Beckholmen

Uppdrag: Beckholmen – Samordning och MKB
Uppdragsnummer: 30025907
Kund: Kungliga Djurgårdsförvaltningen
Datum: 2022-09-12
Upprättad av: Inger Poveda Björklund
Dokumentreferens: p:\21173\30025907_beckholmen_-_samordning_och_mkb\000\10 arbetsmtrl_dok\pm geoteknik\geoteknik och grundläggning 2022-09-12.docx

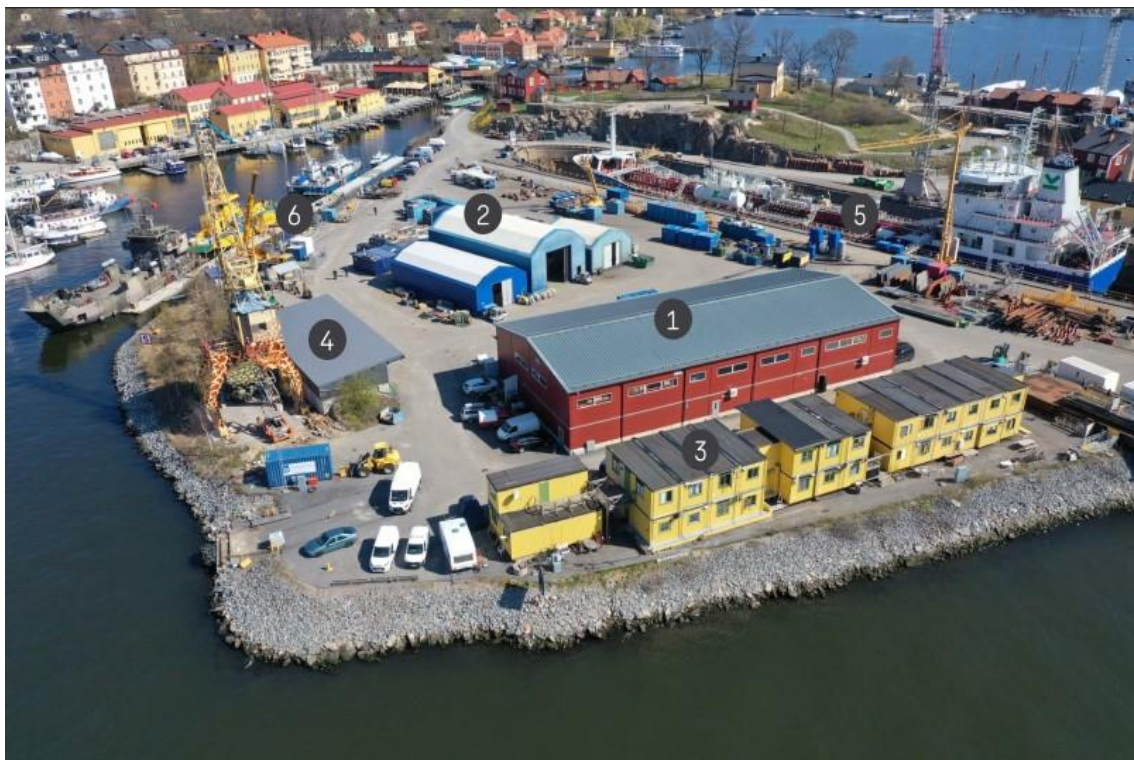
Figur 2. Byggnader och funktioner på Beckholmens västra sida. 1. Verkstadshall och förråd, 2. Tält och containrar, 3. Personalbodarna, 4. Miljöstation, 5. GV-dockan. 6. Pontonbrygga.

På västra sidan av Beckholmen är den kommersiella varvsverksamheten koncentrerad (se Figur 2). Byggnaderna som finns på platsen här idag har ersatt de byggnader som revs i samband med marksaneringen. Den röda byggnaden är en tillfällig varvsbyggnad (nr 1). I mitten på ön har lokalfrågan tillfälligt lösts med tält och containrar (nr 2). De gula modulerna närmast i bild används som tillfälliga bostäder (nr 3). Byggnaden närmast lyftkranen (nr 4) används som varvets miljöstation. I bildens högra sida finns GV-dockan (nr 5) som används för reparationer av medelstora fartyg, främst östersjötrafik. Dockan är för närvarande 183/195 meter lång och 25 meter bred i underkant och 28,5 meter i överkant.

På öns norra sida mot Beckholmsundet finns en pontonbrygga som används för underhålls- och reparationsarbeten av medelstora fartyg (nr 6). Inom varvsområdet ligger också pumphuset GV (nr 1 i Figur 3) som används som kontorslokaler.

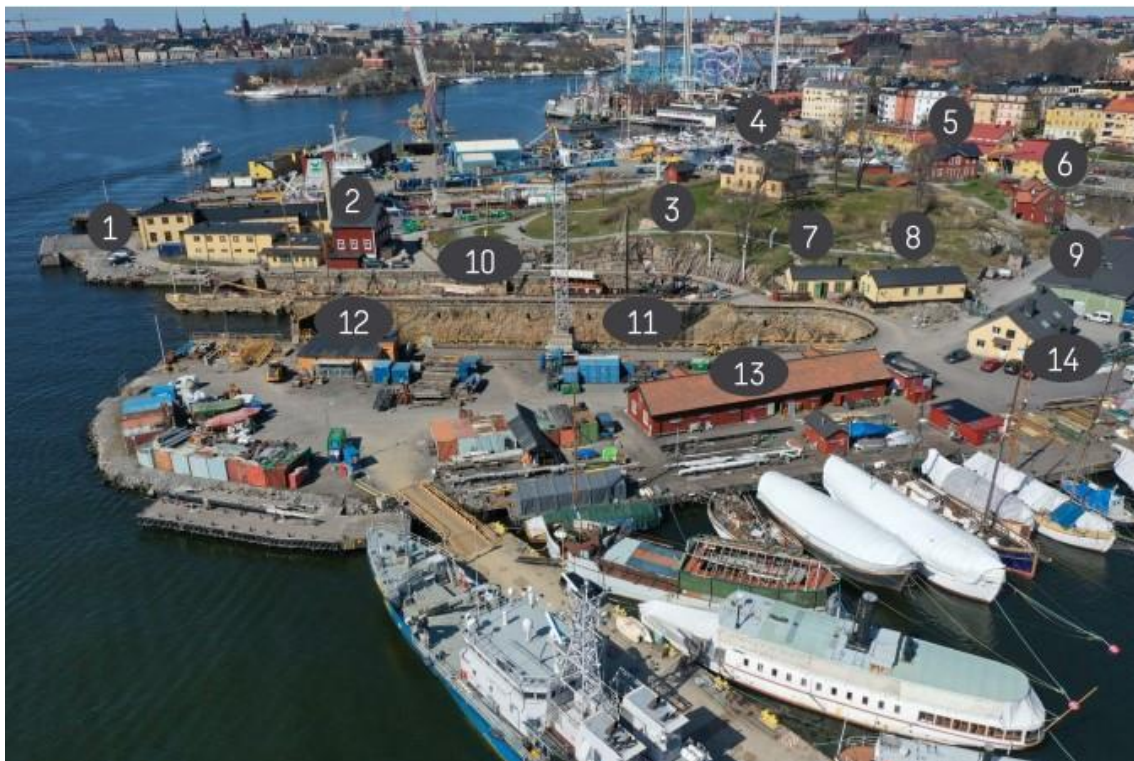
Figur 3. Byggnader och funktioner på Beckholmens östra sida. 1. Pumphus och pannhus, 2. Bostadshus 512, 3. Ateljén, 4. Stenvillan, 5. Hus 505, 6. Tjärmåstarbostaden, 7. Smedjan, 8. Klockhuset, 9. Wasakonserveringen, 10. Västra dockan, 11. Östra dockan, 12. Lilla pumphuset, 13. Stöttboden, 14. Radarskolan.

På Beckholmens östra sida finns ett 20-tal byggnader av olika typ och byggnadsminnesskydd. De flesta av de byggnadsminnesförklarade byggnaderna är grundlagda på berg eller uppförda före eller i inledningen av varvsepoken. Envåningsbyggnaden på nordöstra delen av ön (nr 9) byggdes 1961 vid bärgningen av regalskeppet Vasa. Byggnaderna på östra sidan omfattas av

detaljplanen och kommer att vara kvar i nuvarande utformning. De olika byggnaderna visas i Figur 3.

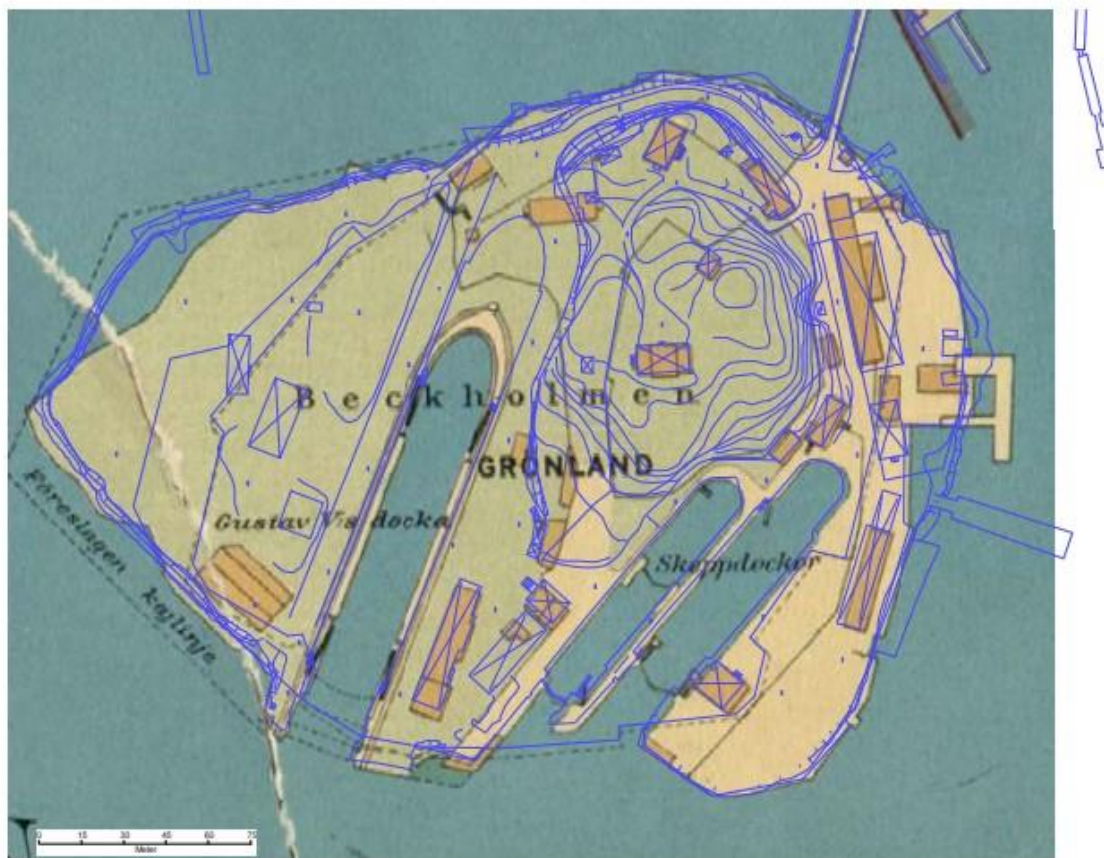
Figur 4 Karta från 1930 med dagens konturer. Utfyllnader på sen tid i nordväst med i huvudsak berg från förlängningen av GV-dockan och innanför pontonen i öster (Sweco, 2011).

Sprängstensfyllning har även tippats på botten en bit utanför strandlinjen och man har alltså hittat sprängsten i vraket av Wasa, som låg ca 100 meter rakt utanför den stora GV-dockans mynning. Sedimenten är en bit ut från Beckholmen mycket mjuka, så tippad sprängsten har sjunkit ner i sedimenten. I Figur 4 visas utförda utfyllnader i jämförelse med Beckholmen 1930.

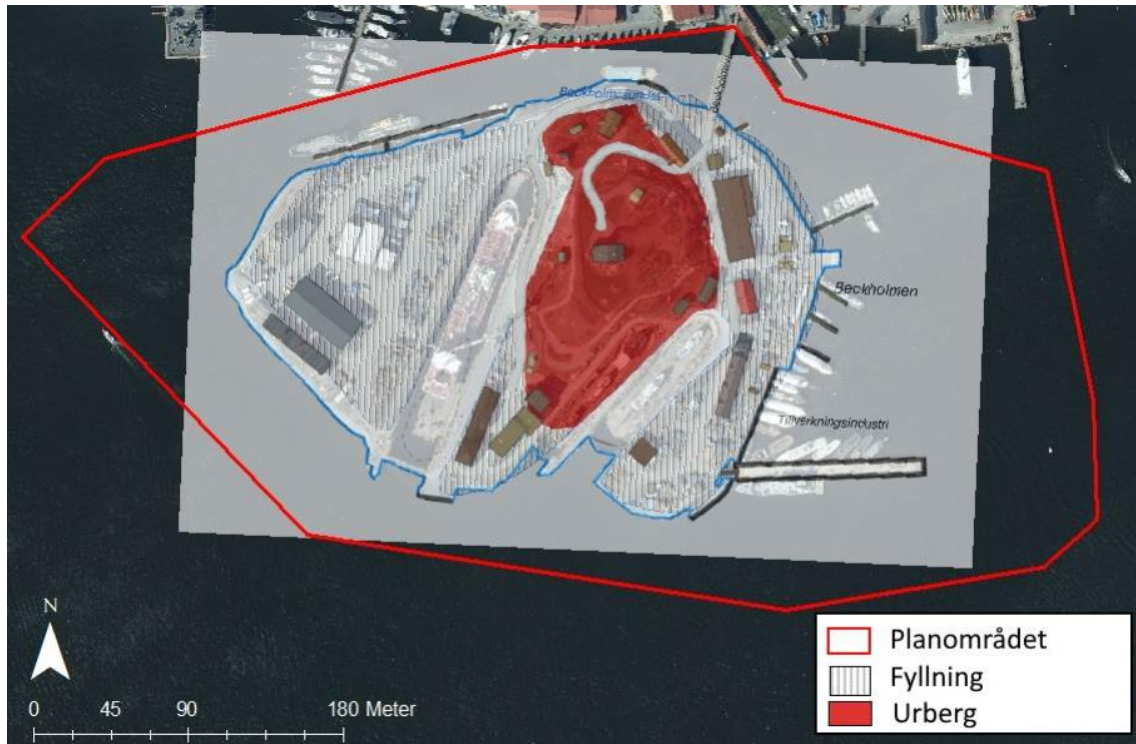
Figur 6. Jordartskarta från Sveriges Geologiska Undersökning (SGU) visar att planområdet består av fyllningsmassor och urberg. Kartan hämtad från SGU:s visningstjänst för jordarter1:25 000–1:100 000.

Utifrån tillgängliga data från Sveriges Geologiska Undersökning (SGU, 2022) framgår det att de översta lagren inom detaljplanområdet består av fyllnadsmassor och urberg (se Figur 6).

På västra och sydöstra sidan av ön består utfyllnaden av sprängsten ned till fast botten. I området öster om varvsbyggnaderna, norr och öster om dockan samt runt Östra och Västra dockan består utfyllnaden av bergfyllnad över fast berg som ligger på en ungefärlig nivå om 1 meter under markytan.

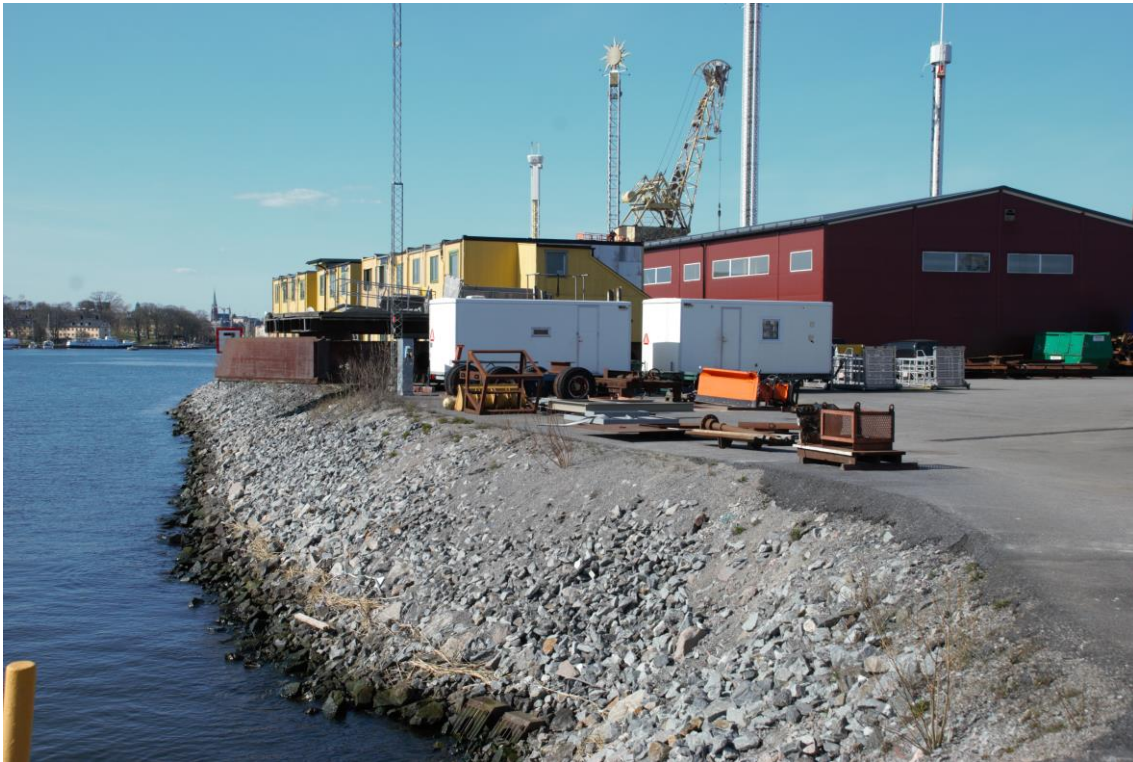
Figur 9. Strandlinjen för kajkonstruktion består nu av sprängstenslänter.

Strandlinjen där kajkonstruktionen planeras består idag av sprängstenslänter (se Figur 9). Utfyllningarna på Beckholmen är gjorda med tanke på att få ett tillräckligt vattendjup (6–9 meter) så att kajer skulle kunna anläggas runt ön på alla sidor utom längst i norr.

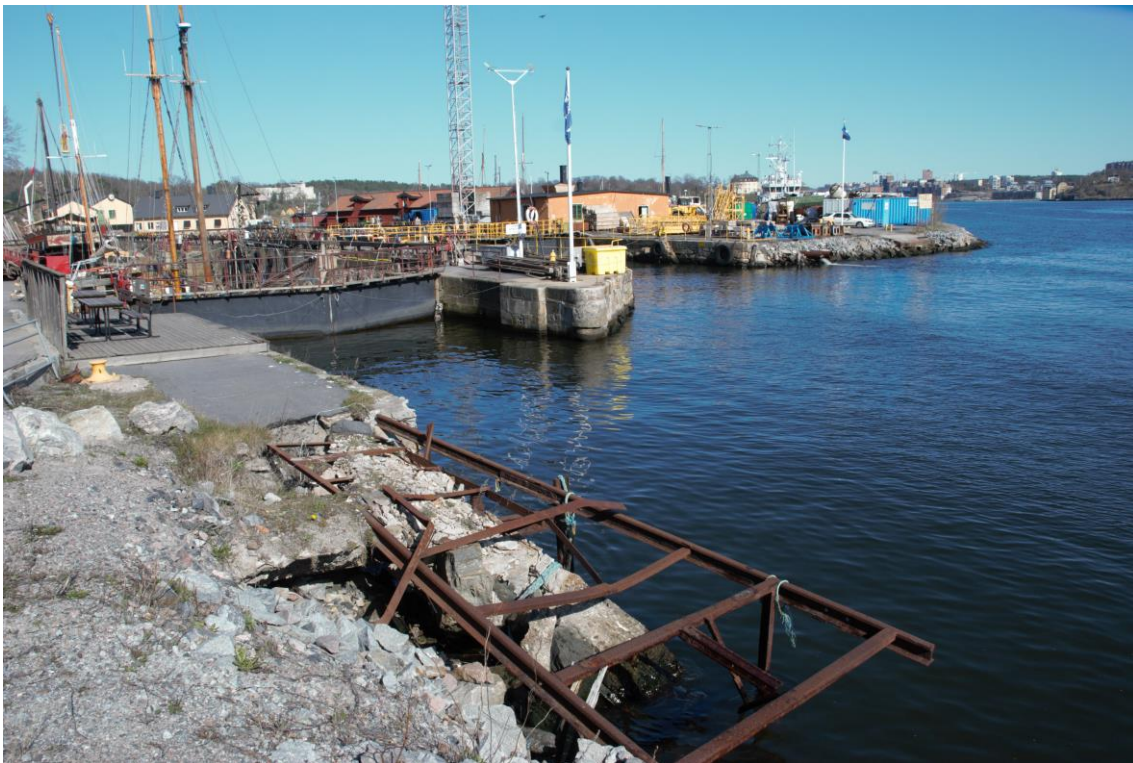
Figur 12. Raserade kajer på öns södra sida vid Östra och Västra dockan (Foto: Sweco).

Kajerna på Beckholmens södra sida vid pumphus GV och nära östra dockan har rasat och kan inte användas som tillfälliga förtöjningsplatser (se Figur 12).
