# Markföroreningar och förorenade sediment

Detaljplan Beckholmen

**Uppdrag:** Beckholmen – samordning och MKB  
**Uppdragsnummer:** 30025907  
**Kund:** Kungliga Djurgårdsförvaltningen  
**Datum:** 2022-09-11  
**Upprättad av:** Inger Poveda Björklund  
**Dokumentreferens:** p:\21173\30025907\_beckholmen\_-  
\_samordning\_och\_mkb\000\10  
arbetsmtrl\_dok\pm markföroreningar och  
förorenade sediment\rapport markföroreningar  
och sediment 2022-09-11.docx

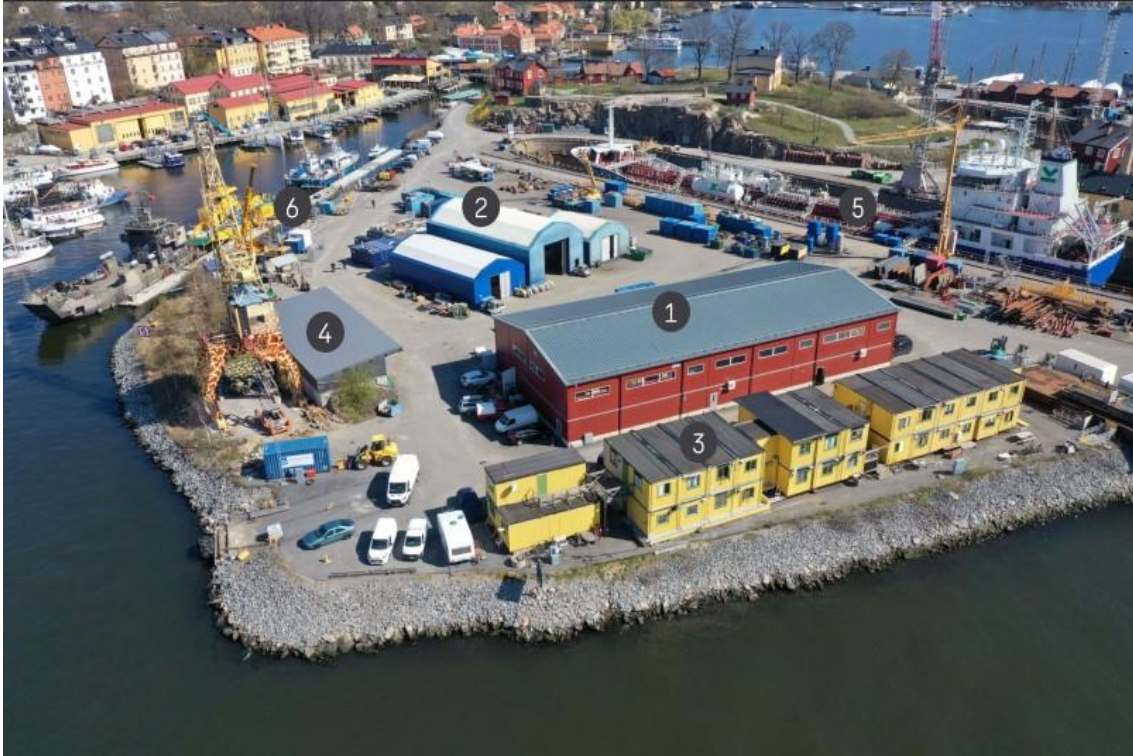
Figur 2. Byggnader och funktioner på Beckholmens västra sida. 1. Verkstadshall och förråd, 2. Tält och containrar, 3. Personalbodarna, 4. Miljöstation, 5. GV-dockan. 6. Pontonbrygga. Foto: Sweco, 2021.

Den kommersiella varvsverksamheten är koncentrerad till västra sidan av Beckholmen (se Figur 2). Befintliga byggnader utgör ersättning för byggnader som revs i samband med marksaneringen. Den röda byggnaden (nr 1) är en tillfällig varvsbyggnad. I mitten på ön har lokalfrågan tillfälligt lösts med tält och containrar (nr 2). De gula modulerna närmast i bild används som tillfälliga bostäder (nr 3). Byggnaden närmast lyftkranen (nr 4) används som varvets miljöstation. I bildens högra sida finns GV-dockan (nr 5) som används för reparationer av medelstora fartyg, främst östersjötrafik. Dockan är för närvarande 183/195 meter lång, 25 meter bred i underkant och 28,5 meter i överkant.

På öns norra sida mot Beckholmssundet finns en pontonbrygga som används för underhålls- och reparationsarbeten av medelstora fartyg (nr 6). Inom varvsområdet ligger också pumphuset GV (nr 1 Figur 3) som används som kontorslokaler.

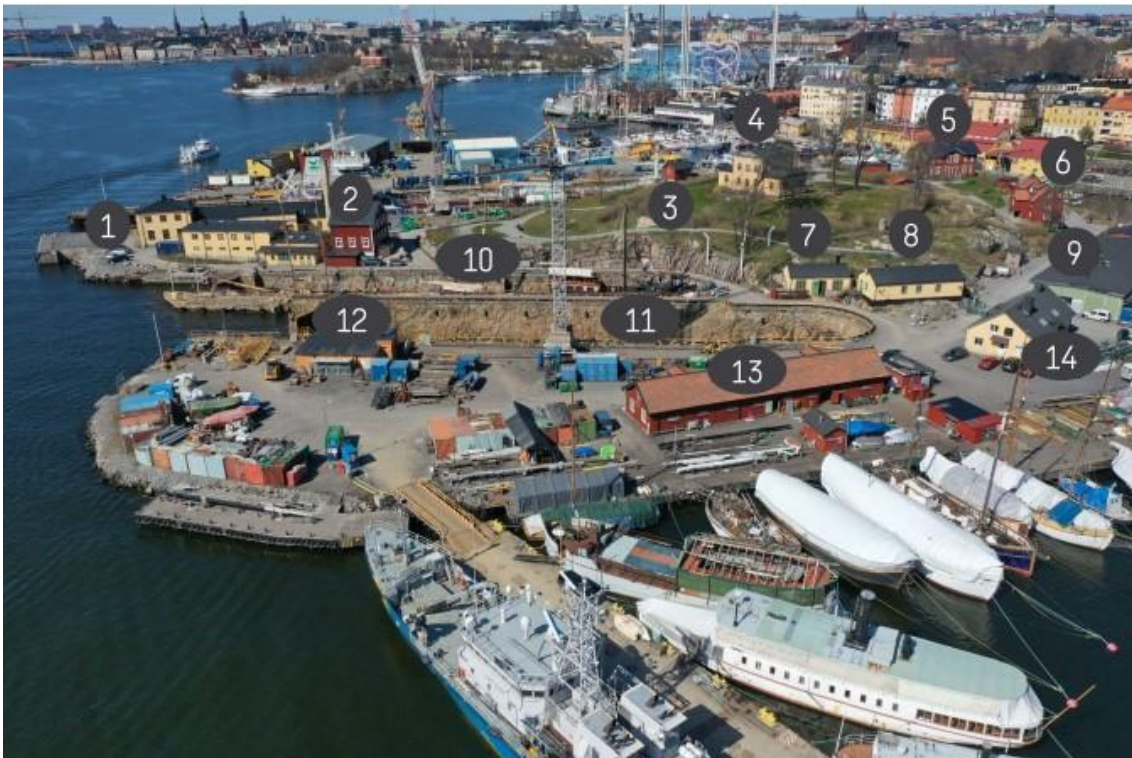
Figur 3. Byggnader och funktioner på Beckholmens östra sida. 1. Pumphus och pannhus, 2. Bostadshus 512, 3. Ateljén, 4. Stenvillan, 5. Hus 505, 6. Tjärmästarbostaden, 7. Smedjan, 8. Klockhuset, 9. Wasakonserveringen, 10. Västra dockan, 11. Östra dockan, 12. Lilla pumphuset, 13. Stöttboden, 14. Radarskolan. Foto: Sweco, 2021.

På Beckholmens östra sida finns ett 20-tal byggnader av olika typ och byggnadsminnesskydd. Byggnaderna är av varierande ålder, den äldsta, Tjärmästarbostaden (6) har grund från slutet av 1600-talet och den senaste, Wasakonserveringen (9), byggdes 1962 för konserveringen av "Vasas" trädetaljer. De flesta av de byggnadsminnesförklarade byggnaderna är grundlagda på berg eller uppförda före eller i inledningen av varvsepoken. Envåningsbyggnaden på nordöstra delen av ön (nr 9) byggdes 1961 vid bärgningen av regalskeppet Vasa. Byggnaderna på östra sidan omfattas av detaljplanen och kommer att vara kvar i nuvarande utformning. De olika byggnaderna visas i Figur 3.

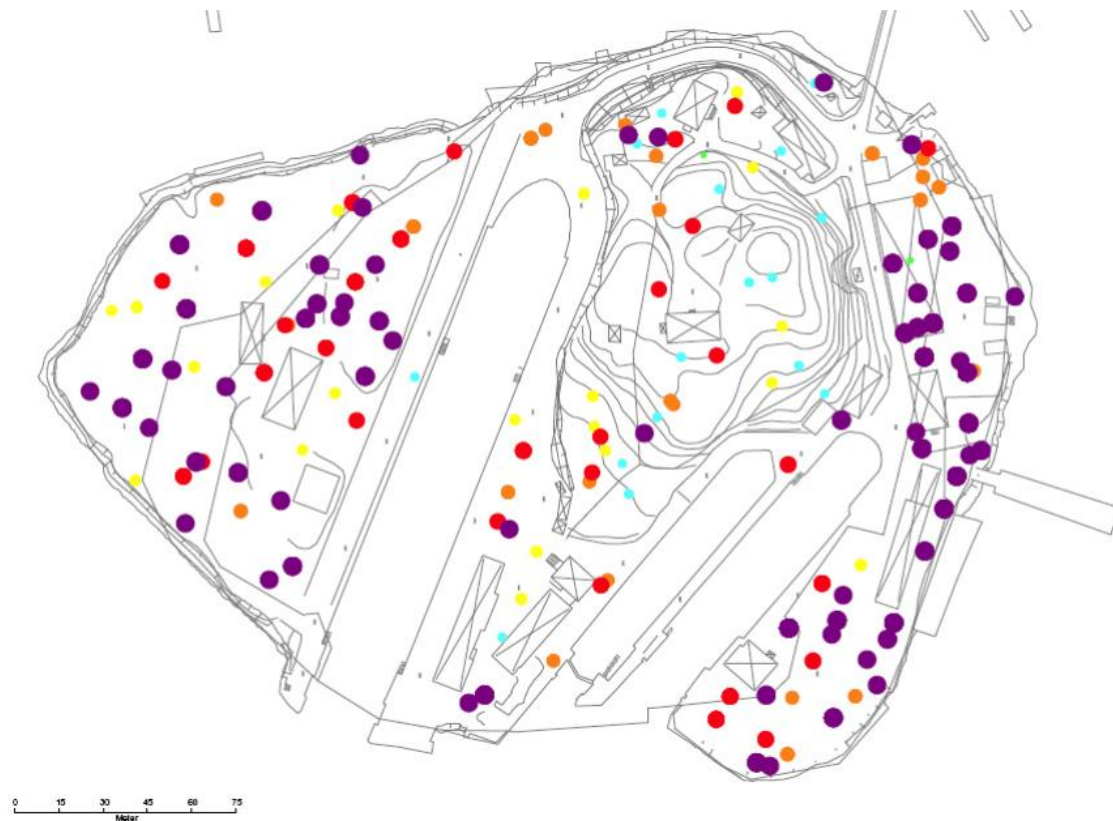
Figur 4. Sammanfattning av föroreningsituation på Beckholmen. Punkter är klassade efter maximal halt av "värsta" ämne. Grön punkt under känslig markanvändning (KM). Blå punkt mellan KM och mindre känslig markanvändning (MKM). Gul punkt mellan MKM och 2 MKM, Orange punkt mellan 2 MKM och 5 MKM. Röd punkt mellan 5 MKM och gräns för farligt avfall enligt RVF, 2002. Lila punkt över gräns för farligt avfall. (Sweco Environment AB, 2011)

I Figur 4**Fel! Hittar inte referenskälla.** visas en sammanfattning av föroreningssituationen som utreddes 2009 och 2010. I avsnitten nedan sammanfattas provtagning och föroreningssituationen huvudsakligen redovisad i sammanfattningsrapporten av provtagningar (Sweco Environment AB, 2011).

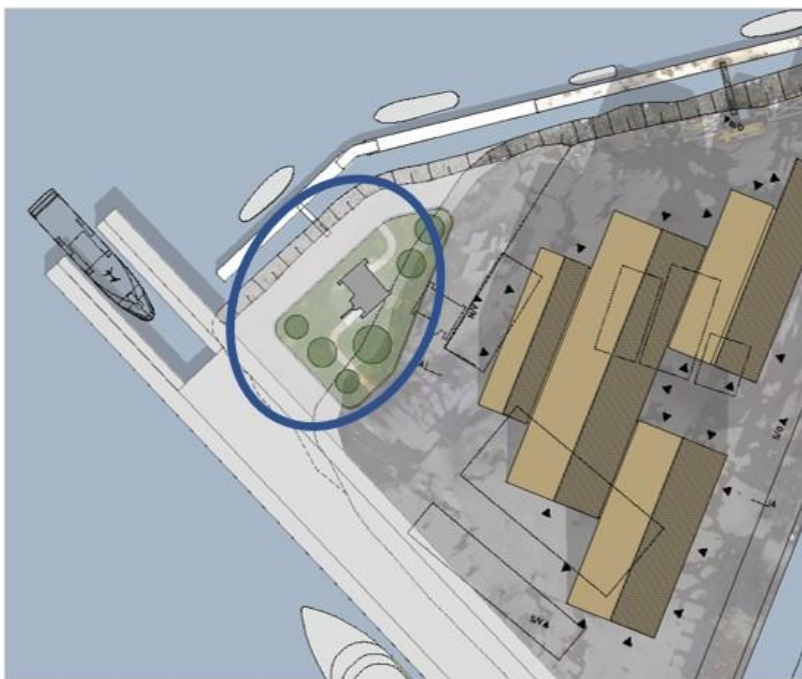
Figur 16. Placering av utfyllnad av bergschakt.
