# Projekterings-PM Geoteknik

Bromstensgluggen kvarter I

Svenska Bostäder

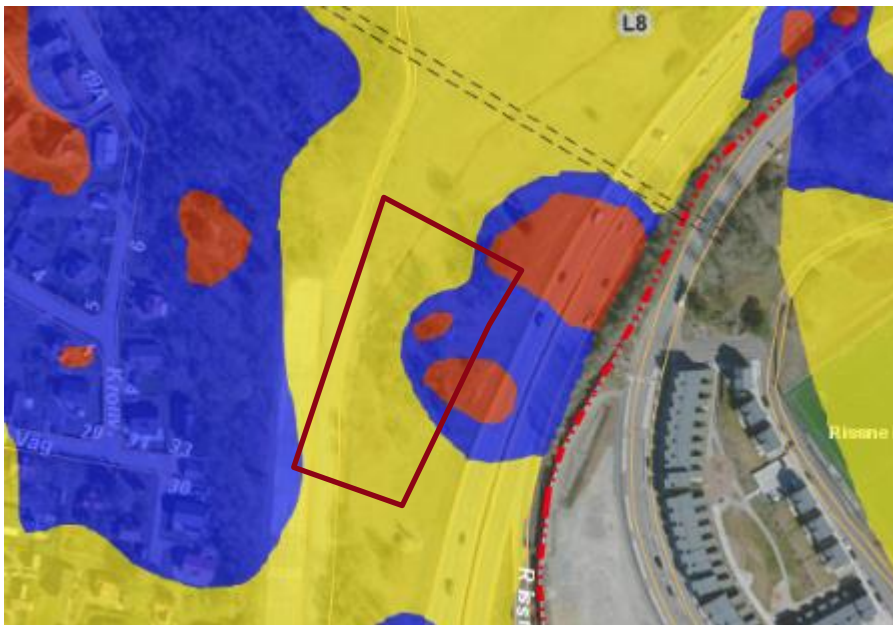
Figur 2 Aktuella jordartsförhållanden enligt Geoarkivet byggnadsgeologiska karta. Gult indikerar lera, blått morän och rött berg.

Enligt Geoarkivets byggnadsgeologiska karta består området av lera, morän och berg i dagen. Kartan är dock översiktlig och ger endast indikation på jordlagerutbredning över ett större område.
