# PM GEOTEKNIK

## Farfarstjappan 2 - revidering A 20221214

### PM Geoteknik

Treeline Consulting AB har i samarbete med DanMag Entreprenad AB och på uppdrag av DK Bygg och Mark AB utfört geotekniska undersökningar i samband med en planerad nybyggnation av ett flerbostadshus med källarplan i Stureby, Stockholms stad.

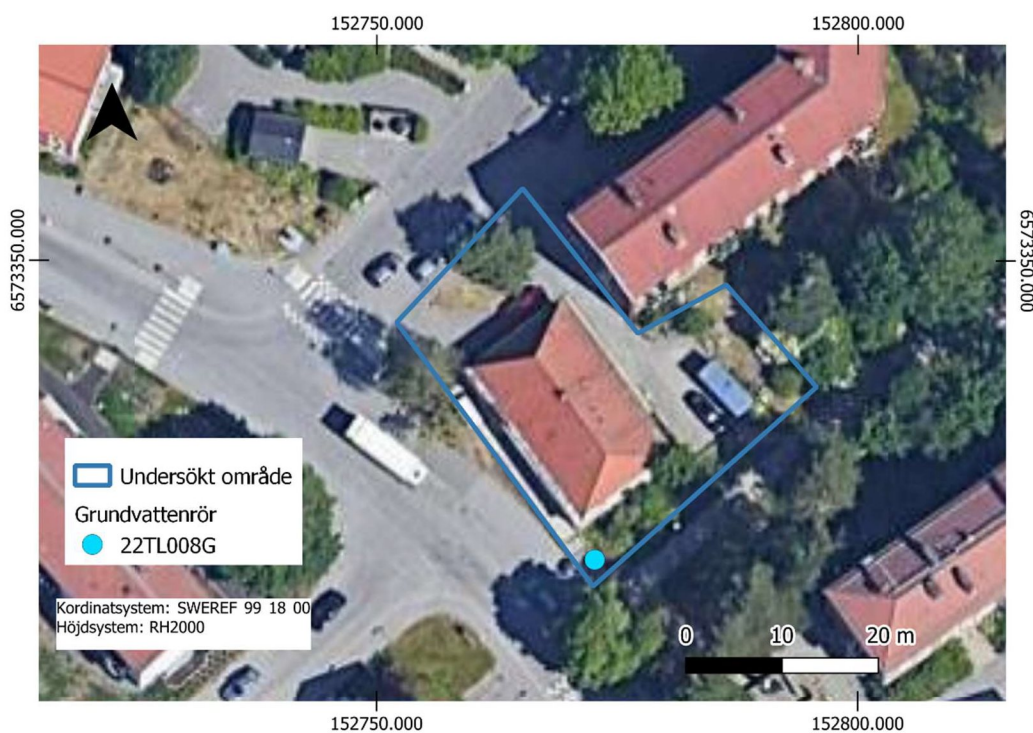
Ett grundvattenrör har installerats i samband med den geotekniska undersökningen. Placeringen av röret visas i figuren nedan.

Grundvattenrör 22TL008G var torrt vid mätning, sannolikt rinner grundvattnet utmed bergöverytan i sydlig riktning och vattnet stannar inte kvar i området.

Figur 8.1 Placering grundvattenrör (bakgrundskarta från Google Maps)

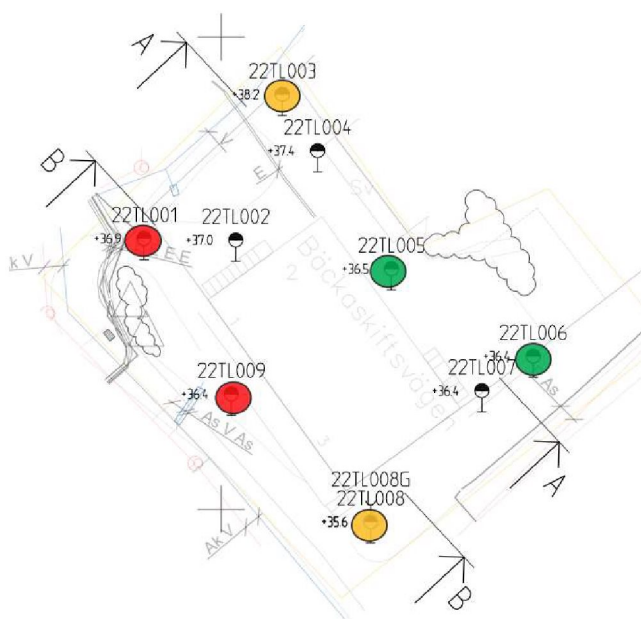
Inom området har sex provtagningar utförts på berget för att utreda förekomsten av sulfidhaltigt berg. För placering av provtagningspunkter se figur 9.1.

Två provpunkter har påvisat mätvärden kring 500–700 mg/kg vilket ligger under gränsvärdet. Två provpunkter har uppmätt mätvärden strax över gränsvärdet, kring 1200 mg/kg. Två provpunkter har visat på mycket högre mätvärden mellan 2000–6000 mg/kg vilket indikerar syraproducerande berg.

Figur 9.1 Placering av kaxprovtagningspunkter (grön punkt indikerar mätvärden under gränsvärdet, orange punkt indikerar mätvärden kring/strax över gränsvärdet och röda punkter redovisar mätvärden över gränsvärdet.
