Maritim riskanalys.

Rapport Nr: RE20231754-01-00-A
Påseglingsrisker projekt Lövholmen

Maritim riskanalys - Påseglingsrisker projekt Lövholmen

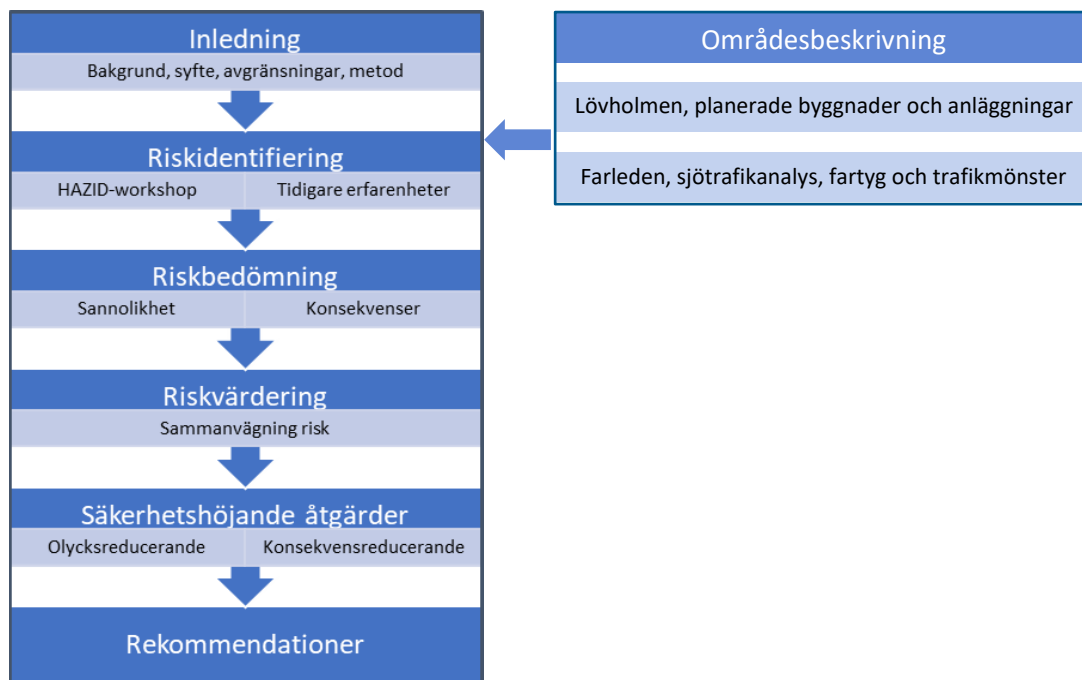
Figur 1-1. Schematisk bild av delprocesserna i riskanalysen.

Påseglingsriskanalysen fokuserar på risker för människors hälsa och liv då de vistas i kajnära byggnader och anläggningar och hur riskbilden i stort påverkas av sjötrafiken i angränsande farled. Metodik och uppläggning av påseglingsriskanalysen görs enligt etablerad praxis och riktlinjer. Detta innebär att den i tillämpliga delar överensstämmer med den etablerade FSA-metodiken (Formal Safety Assessment) som rekommenderas av IMO, vilken väsentligen även överensstämmer med ISO standard 3100 och 31010. I Figur 1-1 visas schematiskt de ingående delmomenten i riskanalysen vilka också återfinns i rapportens rubriker och struktur.

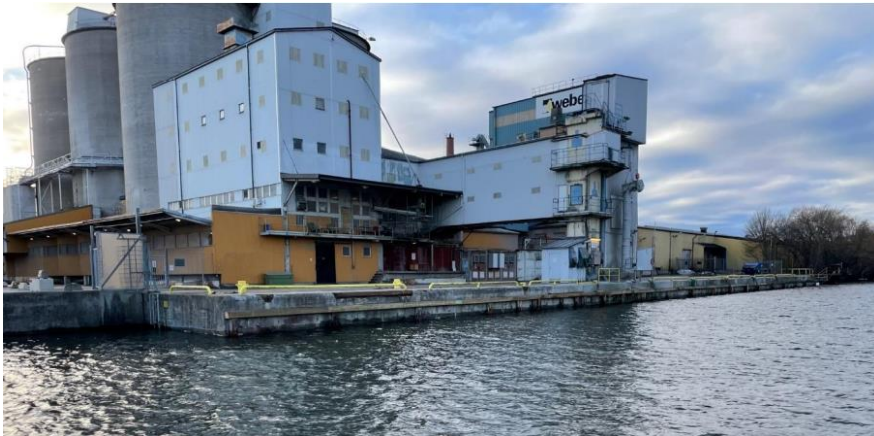
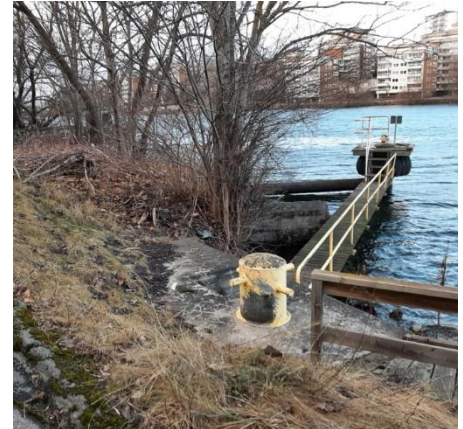
Figur 2-2. Cementakajen och deltaformad brygga med pollare väster om kajen.

Utformning av de befintliga större kajerna framgår av Figur 2-2 och Figur 2-3

Status och kondition av befintliga kajer har undersökts av särskild expertis i olika etapper och sammanfattningsvis kan noteras att Cementakajen bedöms vara av robust konstruktion i gott skick och endast behäftad med lättare synliga skador på betongen. Konstruktionen är en pålad och fylld plattformskaj utförd i armerad betong och dimensionerad för järnvägslast. Även Beckerskajen är en pålad plattformskaj robust utförd i armerad betong, och bedöms vara i relativt gott skick, men mindre skador förekommer. Den be vuxna strandkoning är funktionell och träd och vegetation kan beskåras men rotsystemen bedöms dock vara positiva för motståndsförmågan mot erosion, (ELU, 2023).

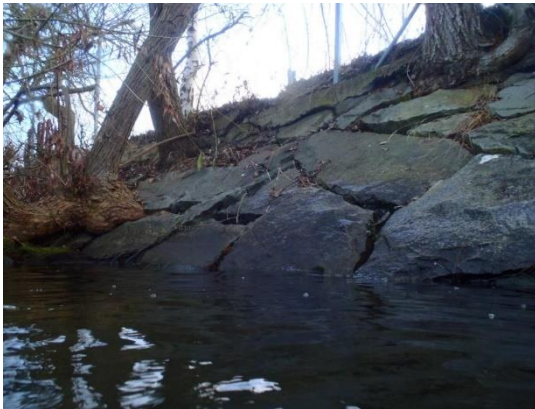
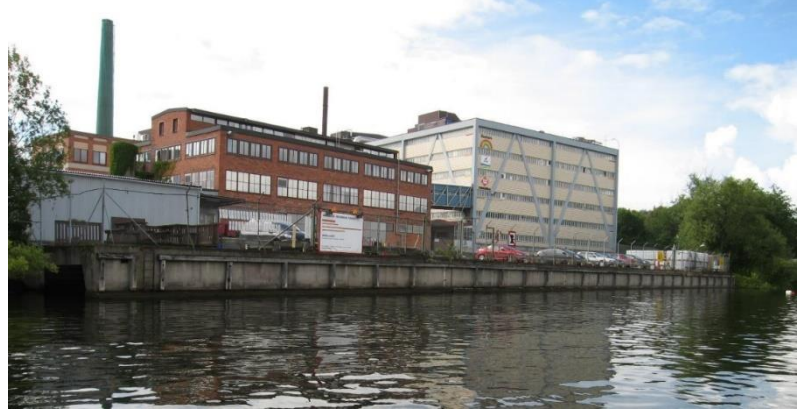
Figur 2-3. Trädbevuxen strandkoning mellan Kolsyre kajen och Beckerskajen.

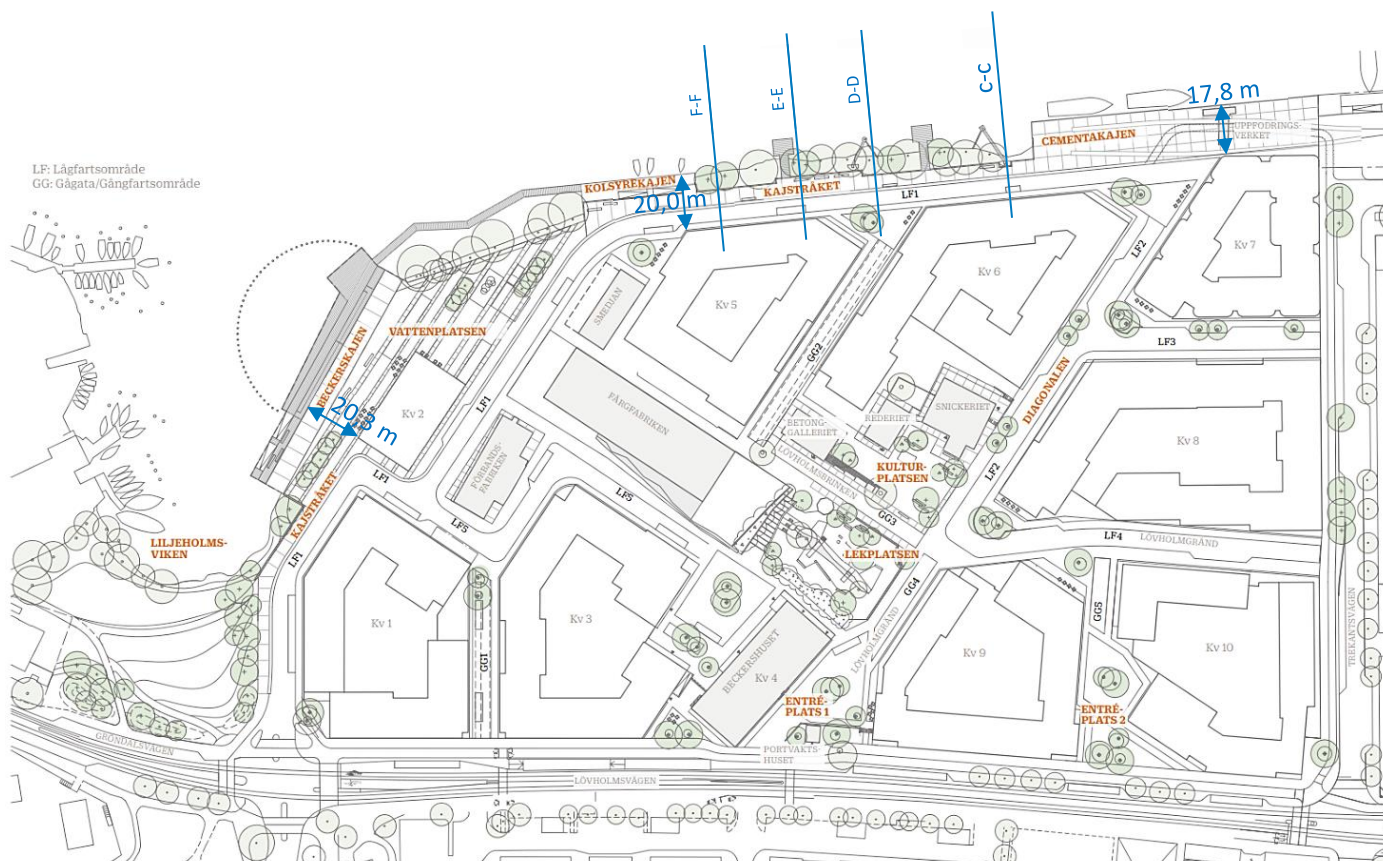
Figur 2-4. Figur 1-1 Lövholmen planerad bebyggelsestruktur och kajer, [Nivå 2023-03-10, ÅD/ES].

Utvecklingsprojektet Lövholmen innebär att området omvandlas från industriområde till en blandad stadsdel med omkring 1 500 - 2 000 bostäder, nya förskolor och verksamhetslokaler. Det nu aktuella förslaget till bebyggelsestruktur med kajer och övriga angränsade strukturer mot Liljeholmsviken framgår av Figur 2-4.

I områdets östra del finns Cementakajen vars kontur och utsträckning förblir oförändrad jämfört med dagens situation. Vid Kajstråket väster om Cementakajen finns idag en byggnad direkt innanför den bevuxna strandlätten. Här finns även två smala snett utskjutande bryggor till förtöjningspollare som också stötts av stålrör mot stranden i deltaform. Vid stranden finns också en kraftigare stormpollare för fartyg vid Cementakajen. Befintlig byggnad kommer att rivas och ger plats åt ett drygt 11 m brett stråk med gång- och körbana mellan fasadliv mot norr på planerade bostadsbyggnader (nybyggnation kv 5 och kv 6) och strandlätten, vars läge inte förändras. Vid kajstråket planeras enligt Figur 2-4 även två utskjutande bryggor att anläggas. Den östra skjuter ut ca 10 m utanför strandlinjen och den västra 8,5 m, vilket innebär att de skjuter ut ca 1,5 m längre över vattenspegeln än de i dag utskjutande bryggorna med pollare.

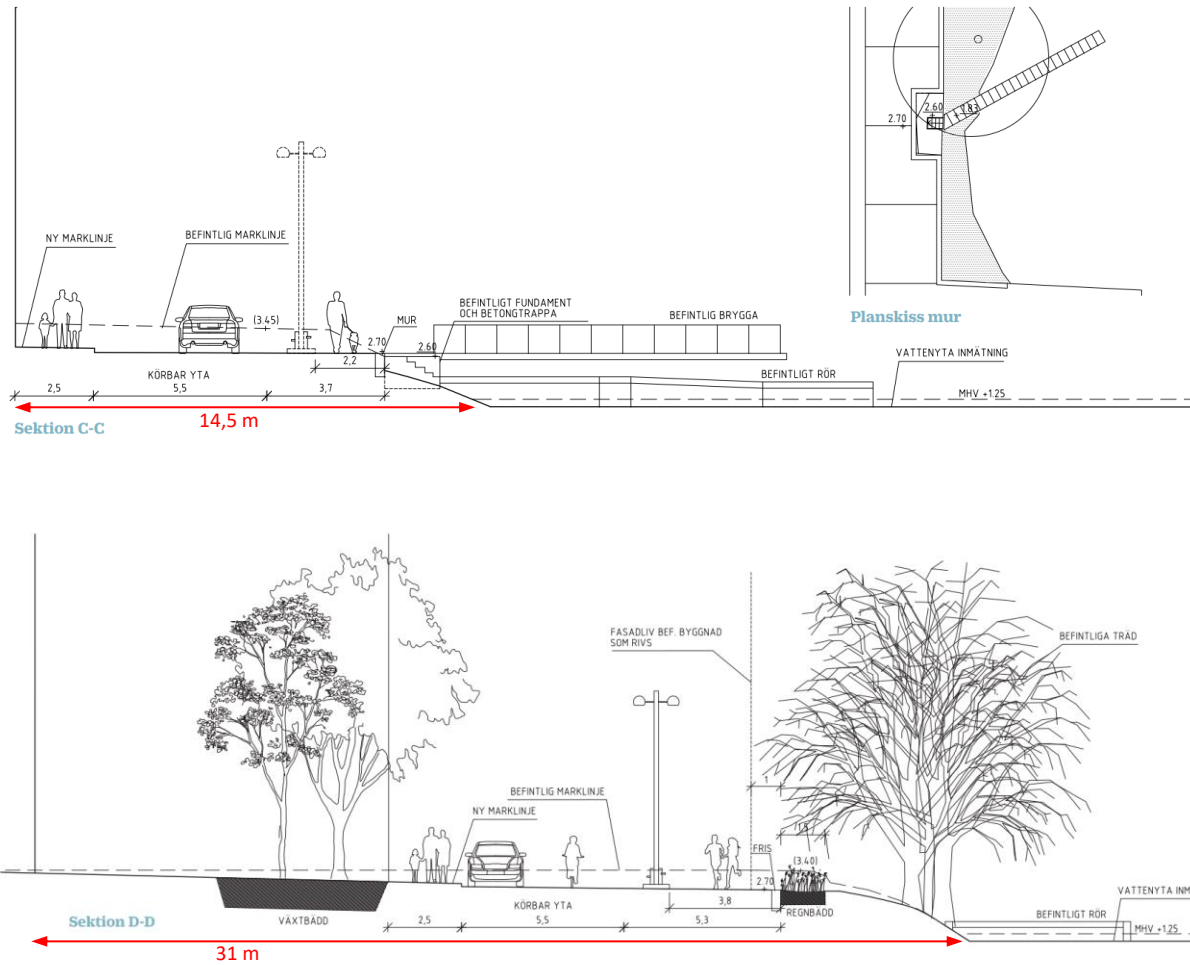
Figur 2-5. Sektionerna C-C och D-D tvärs det planerade kajstråket, [Nivå, Lövholmen Kajstråket, 2023-02-14, ES]. Avståndet mellan byggnadernas fasadliv och strandlinjen har ritats in med röd färg.

Kajstråket är den del av utvecklingsområdet som ligger närmast den riksintresseklassade farleden. Med avseende på sjöfartsrelaterade risker är därför ytor och avstånd mellan bostadsbyggnadernas fasadliv och den navigerbara vattenspegeln och farledsytan av intresse. Figur 2-5 och Figur 2-6, illustrerar fasadlivens läge på planerade nya bostadshus i förhållande till strandlänten vid kajstråket. Läget av de illustrerade sektionerna D-D – F-F framgår av blå linjer i Figur 2-4 .

Strandlinjen utanför kajstråket är inte helt rätlinjig, och avståndet mellan de fasadliv som vetter ut mot farleden och strandlinjen varierar mellan ca 15 och 20 m. Ytan är mestadels hårdgjord framför byggnaderna och strandslänten har en lutning 1:3, och är delvis utförd med stenlagd strandskoning.

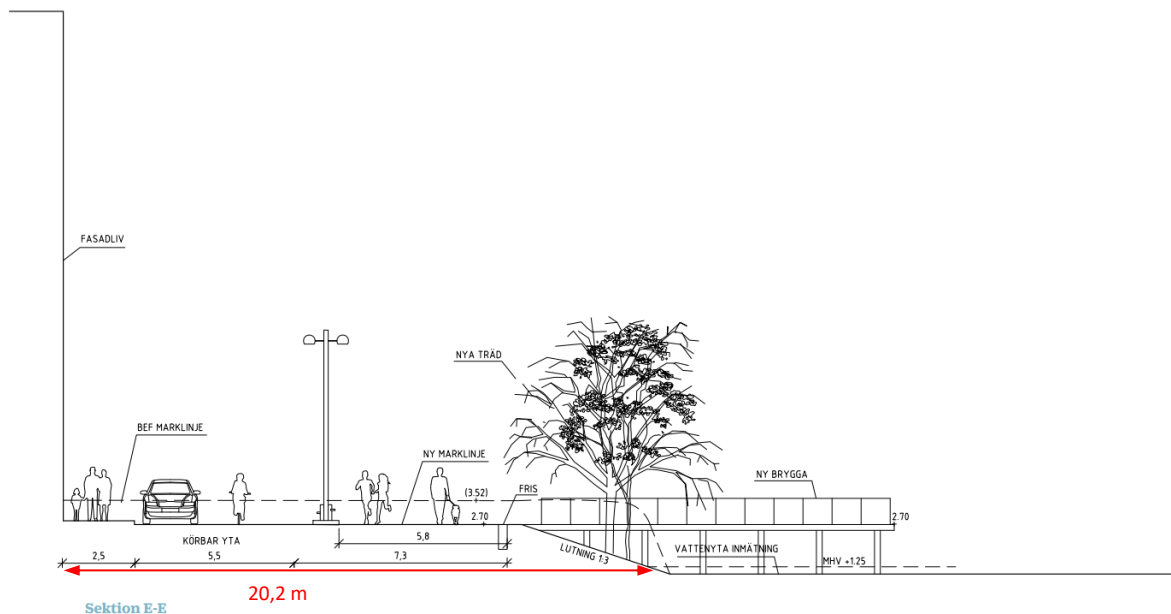
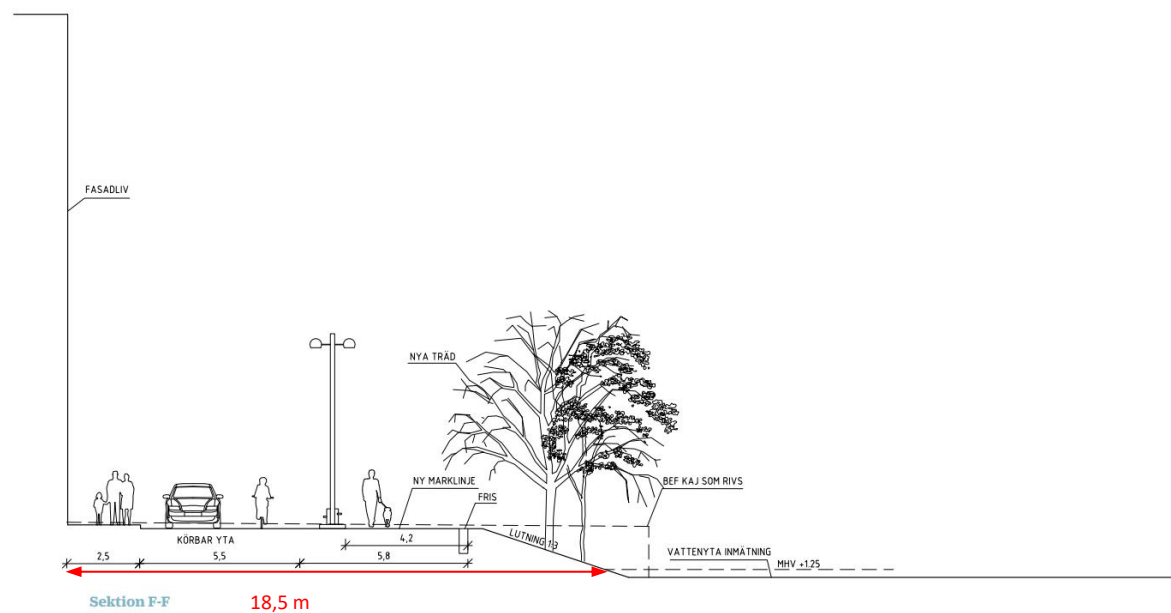
Figur 2-6. Sektioner E-E och F-F och tvärs det planerade kajstråket, [Nivå, Lövholmen Kajstråket, 2023-02-14, ES]. Avståndet mellan byggnadernas fasadliv och strandlinjen har ritats in med röd färg.

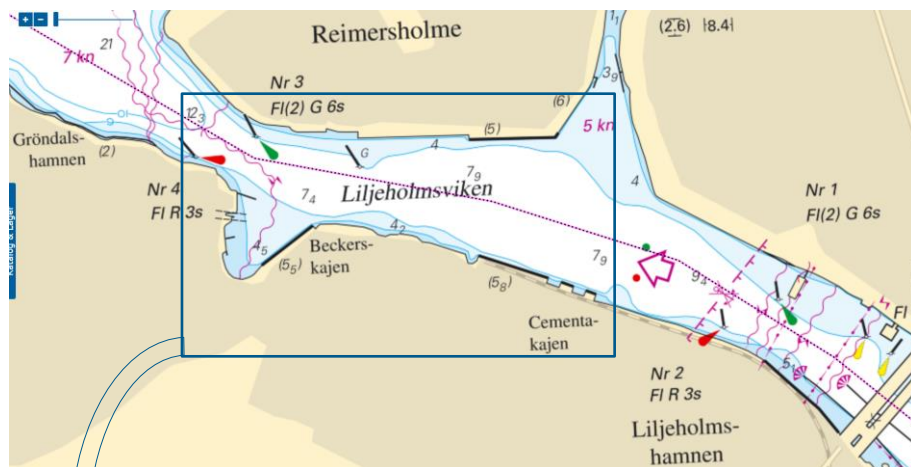
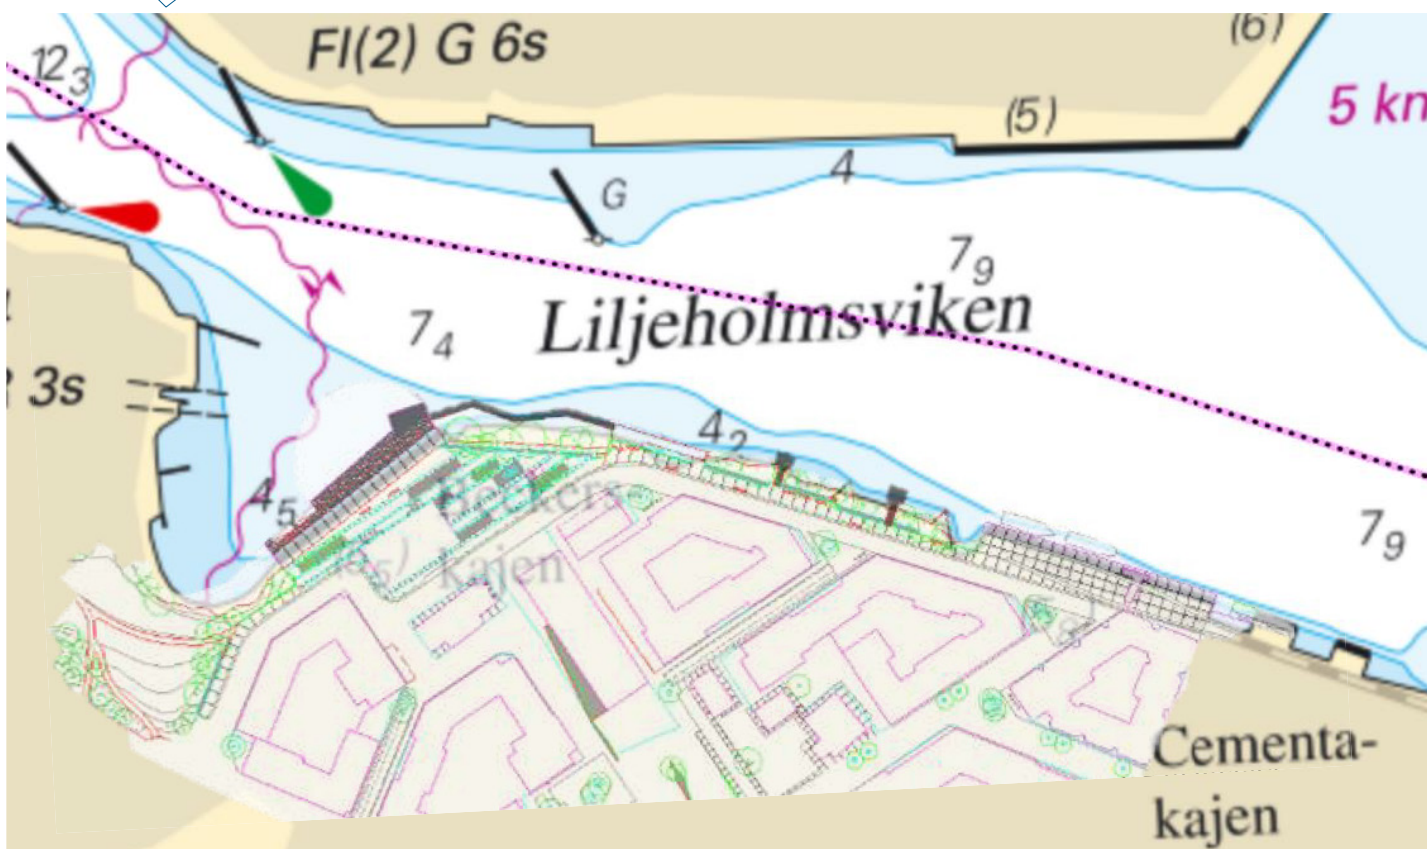
Figur 2-8. Planerad nybyggnation av bostadsbyggnader och kajnära anläggningar inritade i sjökortsunderlag.

Lövholmens strandlinje med bryggor och kajer väster om Cemetakajen kommer att förändras något jämfört med dagens utseende. De planerade anläggningarna kommer dock endast i begränsad omfattning ianspråkta delar av vattenytan som idag kan nyttjas för sjötrafik. I Figur 2-8 har nya byggnader, bryggor och kajanläggningar ritats in i ett sjökortsutdrag för att illustrera omfattningen av nya och utskjutande anläggningar i vattnet söder om farledsytan.

Av Figur 2-8 framgår att det endast är de två nya bryggorna vid kajstråket som sticker ut (ca 1,5 m) utanför en tänkt rätlinjig förlängning av den befintliga kajfronten av Cementakajen. Dessa bryggor, liksom den nya Kolsyrekajen, brygganslutningen till Beckerskajen och dess utbyggda däck, ligger alla innanför sexmeterskurvan på sjökortet, och bedöms därmed inte inkräkta på den befintliga navigerbara farledsytan.

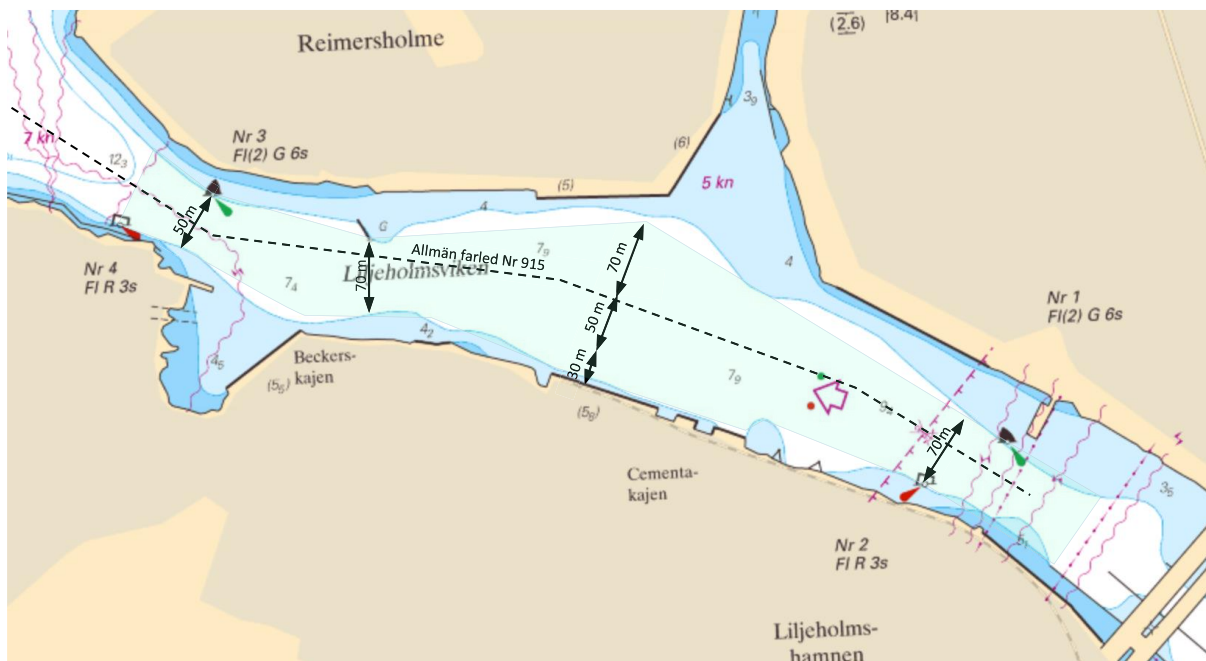
Figur 2-9. Sjökartutdrag över Liljeholmsviken och Lövholmen söder om Reimersholme med indikerad farledsbredd.

I Figur 2.8 har ungefärliga mått för farledsytans bredd förbi Lövholmen ritats in och det framgår att den smalaste delen utgörs av passagen i nordväst mot Gröndalshamnen, vilken inte påverkas av det planerade utbyggnadsprojektet. Planerad utbyggnad av Beckerskajen, dess anslutande gångbrygga till Kolsyrekajen och den nya Kolsyrekajen inkräktar inte på den i Figur 2-9 indikerade farledsytan. De nya utskjutande bryggorna mellan Kolsyrekajen och Cementakajen kan dock komma att tangera nu tillgänglig farledsyta. Dessa bryggor är inte avsedda för förtöjning av fartyg som med sin storlek skulle innebära att farledsytan reduceras.

För Cementakajen indikeras att farledsytans bredd är omkring 130 -150 m, vilket innebär att marginalen för passerande fartyg är större än i övriga delar av leden. Idag nyttjas kajen frekvent av *cement carriers* t.ex. Östanvik med en bredd B 18 m, men i framtiden kommer Cementakajen sannolikt inte att trafikeras av stora fartyg.

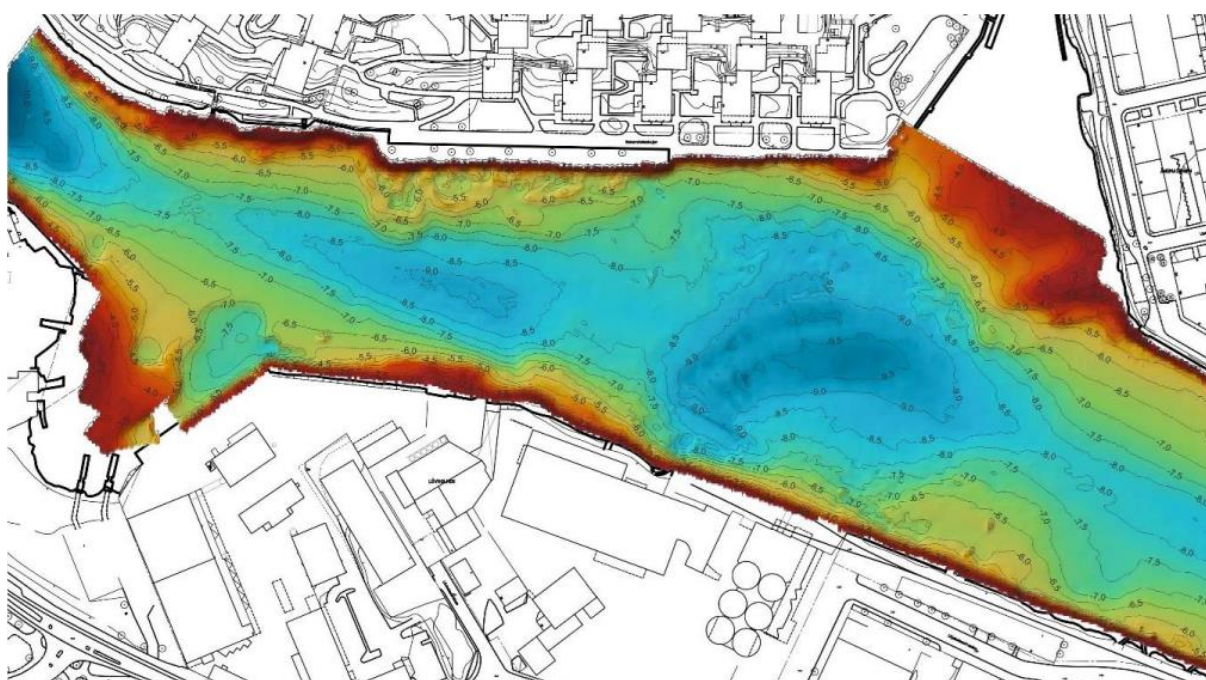
Figur 2-10. Vattendjup i farleden och vid Lövholmens kajer och stränder enligt tidigare botten-scanning, (nivå, 2022).

I Figur 2-10 återges en mer detaljerad bild av vattendjupet i farleden och vid aktuella kajer och strandbankar.

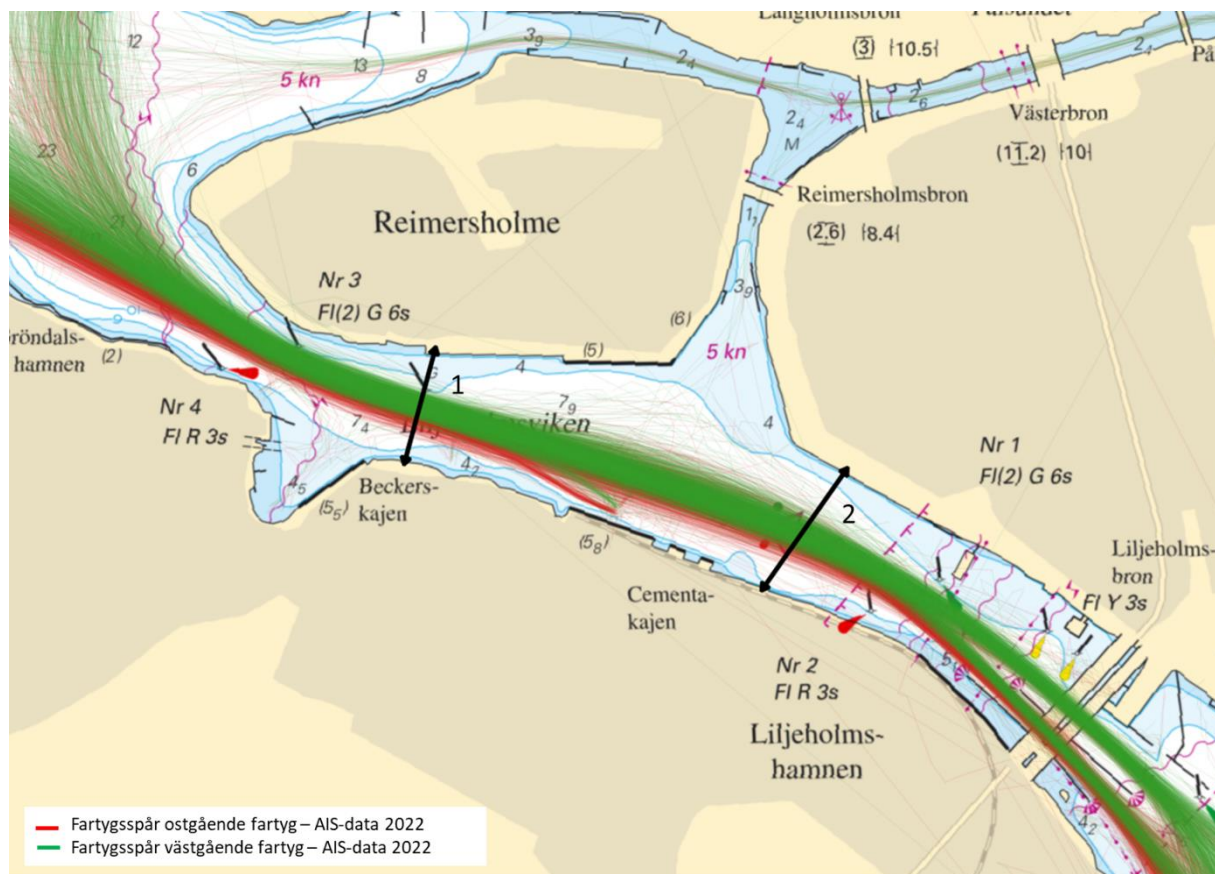
Figur 2-11. Sjötrafikmönster förbi Lövholmen baserad på registrerad AIS klass A under 2022. Den gröna färgen (som representerar västgående trafik) ligger ovanpå den röda (ostgående) och framträder därför som ett bredare stråk. En västlig passagelinje (markerad med 1) och en östlig passagelinje (2) har också lagts in i figuren.

Alla fartygsrörelser med fartyg med AIS klass A (alla fartyg med brutto 300 brt eller mer samt alla passagerarfartyg) har registrerats under helåret 2022 och fartygsspåren har ritats in i sjökortsutdraget i Figur 2-11.

Av trafikbilden i Figur 2-11 framgår att sjötrafiken väsentligen är samlad inom ett ca 50 m brett stråk förbi Lövholmen, samt att avståndsmarginalen till Cementakajen och strandbanken väster därom är ca 30 m utom för de fartyg som under 2022 anläppt Cementakajen. Skillnaden mellan de röda östgående och gröna västgående fartygsspåren visar också att en tydlig karaktär av "högertrafik" tillämpas i stråket, förutom under Liljeholmsbron där västgående fartyg som kräver broöppning är hänvisade till det södra öppningsbara spannet.

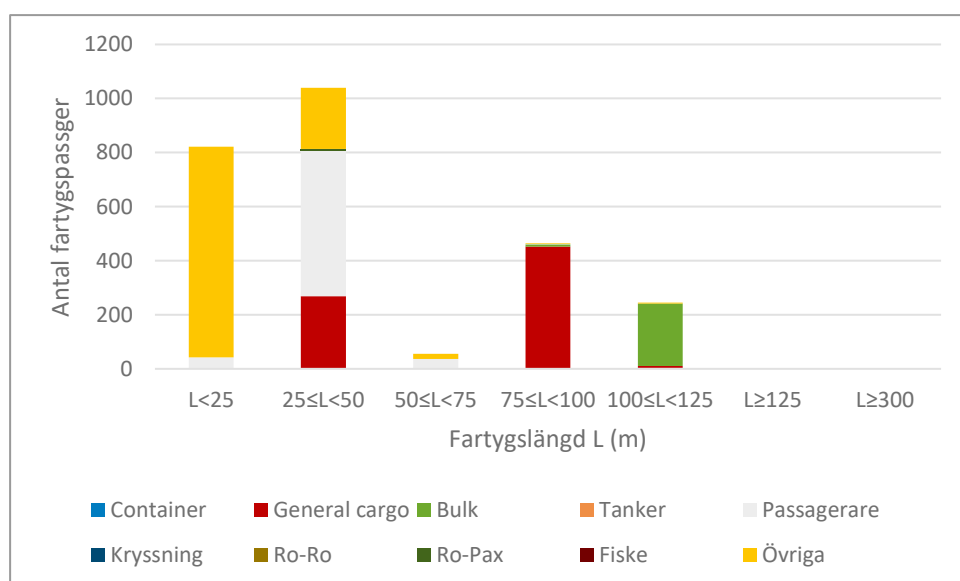
Figur 2-12 Antal fartygspassager (totalt) över linje 1 år 2022 fördelat på fartyglängd och fartygstyp.

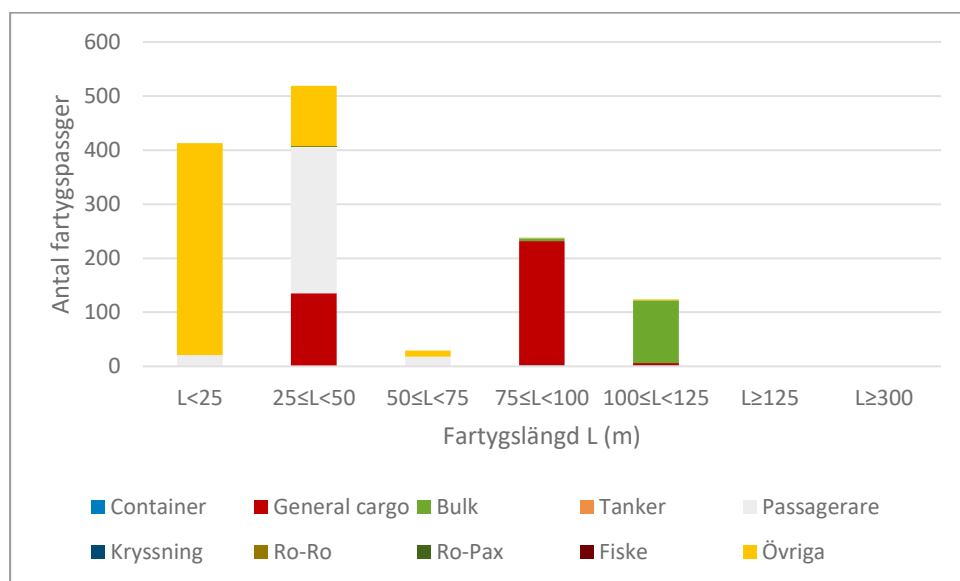
Figur 2-13 Antal västgående fartyg över linje 1 år 2022 fördelat på fartyglängd och fartygstyp.

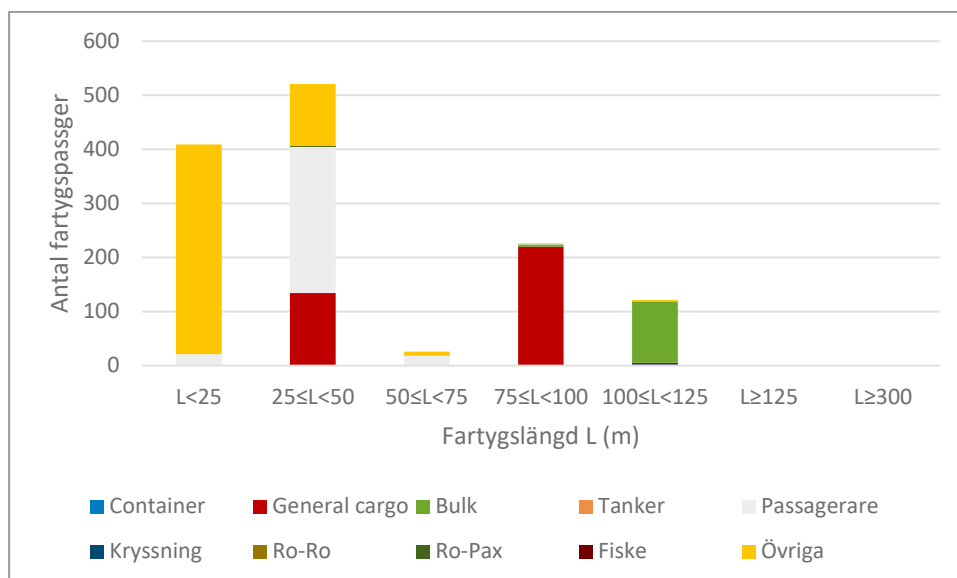
Figur 2-14 Antal ostgående fartyg över linje 1 år 2022 fördelat på fartyglängd och fartygstyp.

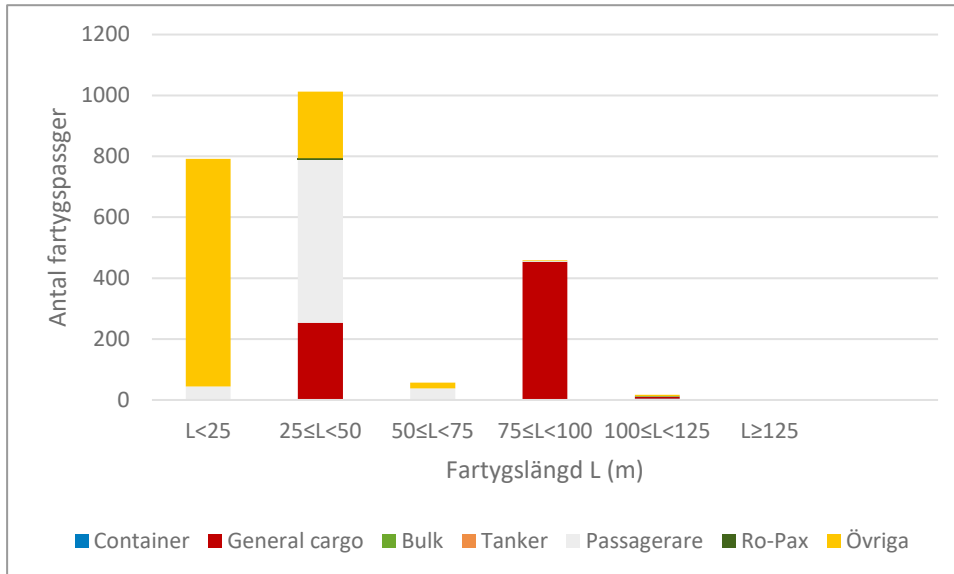
Figur 2-15 Antal fartygspassager över linje 2 år 2022 fördelat på fartygslängd och fartygstyp.

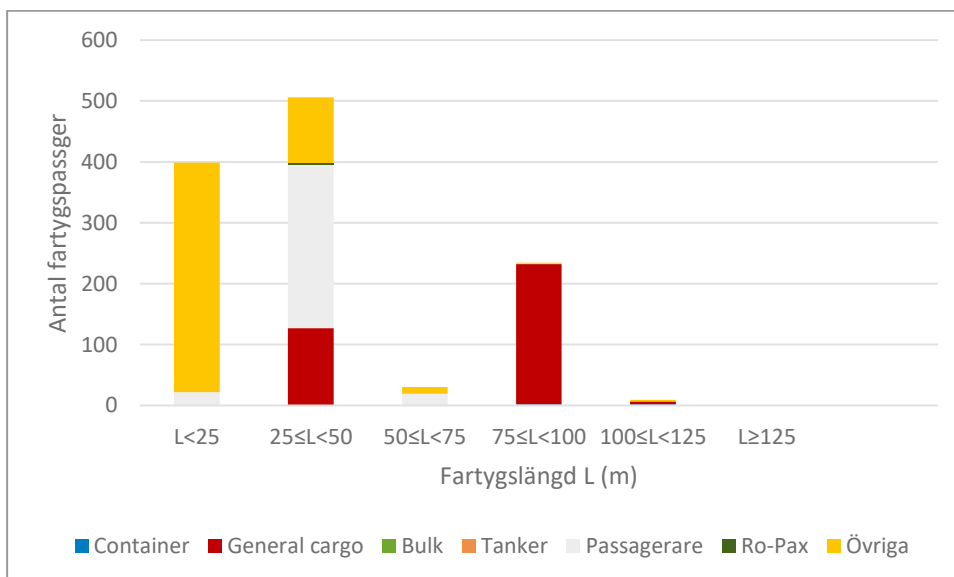
Figur 2-16 Antal västgående fartygspassager över linje 2 år 2022 fördelat på fartygslängd och fartygstyp.

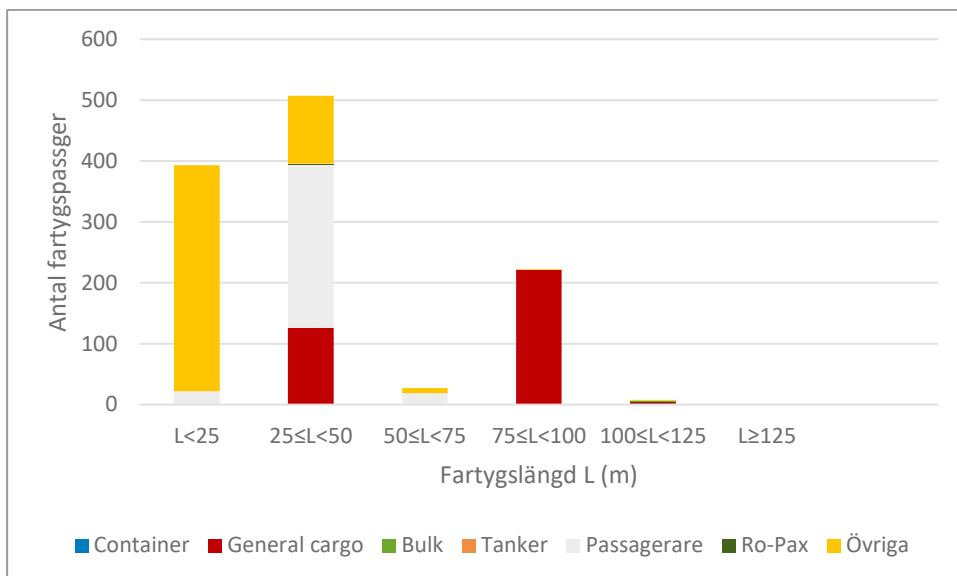
Figur 2-17 Antal ostgående fartygspassager över linje 2 år 2022 fördelat på fartygslängd och fartygstyp.

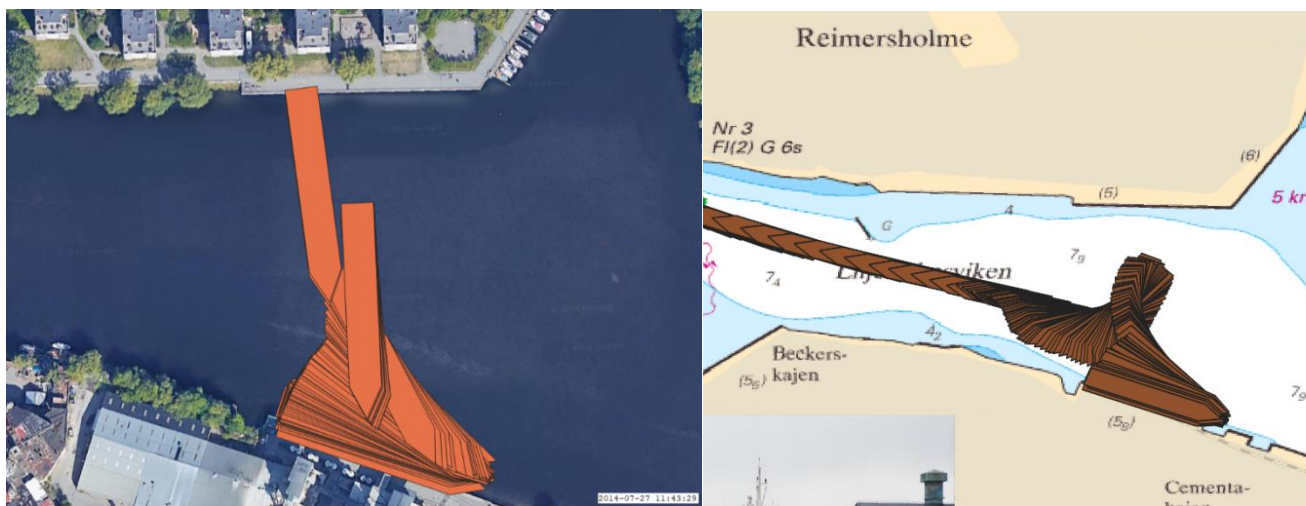
Figur 3-1. Konturplottar för vändningsmanöver vid avgång från Cementakajen med fartyget Östanvik. Till vänster en incident med kajpåsegling på Reimersholme 27 juli 2014 och till höger en normal vändningsmanöver vid avgång mot Mälaren.

En incident i Liljeholmsviken rapporterades exempelvis vid en vändningsmanöver från Cementakajen i SOS (SjöOlycksrapporteringsSystem) med fartyget Östanvik. Förloppet åskådliggörs av Figur 3-1, som visar fartygskonturen plottad baserad på AIS-registreringar av fartygets position. Pga av en blackout under backningsmanövern fick inte fartyget stopp för att vända styrbord mot Mälaren utan aktern gled in mot kajen vid Reimersholme. Vid en normal vändningsmanöver med backning och efterföljande styrbordsgir är avståndet omkring 30 m mellan Reimersholme och fartygets akter, enligt konturplattan till höger i Figur 3-1. Eftersom Cementas verksamhet vid Lövholmen kommer att avvecklas bortfaller denna olyckstyp i samband med vändningsmanöver vid Cementakajen.

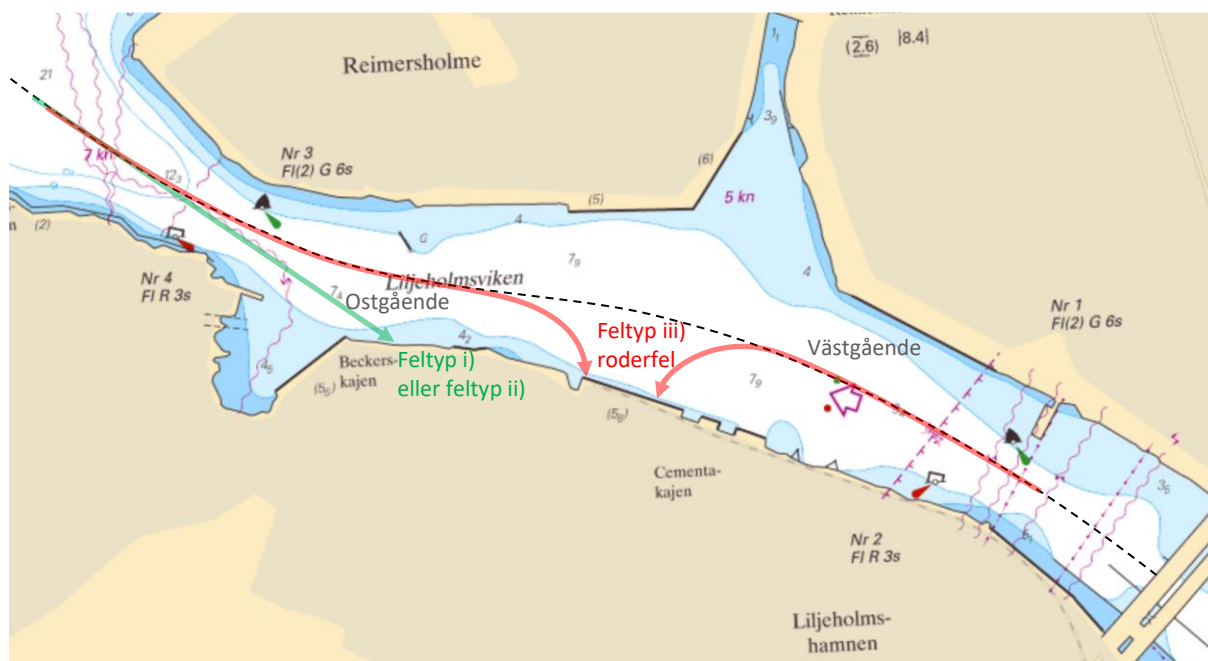
Figur 3-2 Möjliga påseglingsscenarioer för ost- respektive västgående fartyg förbi Lövholmen. Streckad svart linje indikerar planerad passagelinje längs farledens mittlinje.

För fartyg som kommer från Mälaren och passerar Lövholmen österut under en svag styrbordsgir uppträder motsvarande risker för påsegling orsakade av tekniska fel typ iii) roderfel (fullt roderutslag mot styrbord). Innan de ostgående fartygen kommer till Lövholmen har de dock vid passage av Gröndalshamnen en peka-på-kurs mot de västra delarna av Lövholmens kajer och strandbankar. Detta innebär att även tekniska fel typ ii) blackout eller mänskliga misstag typ i) med utebliven gir kan tänkas leda till påseglingsskurs.

Figur 3-2 illustrerar hur de beskrivna feltyperna; i), ii) och iii) kan tänkas leda till påseglingsscenarioer mot Lövholmen.

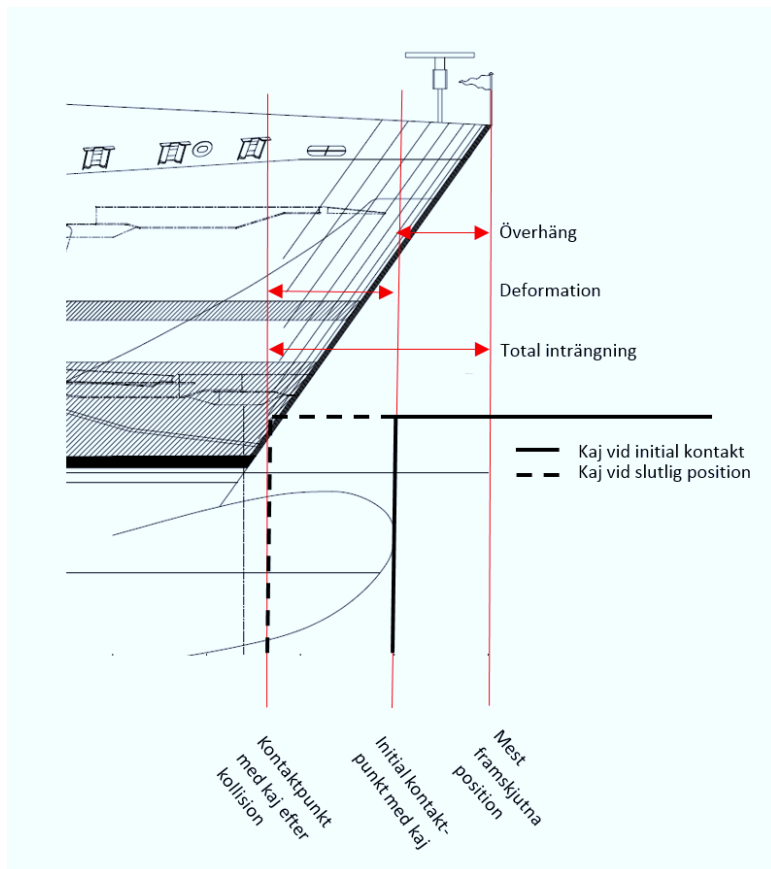
Figur 4-1. Schematisk bild som definierar; deformation, överhäng samt total inträngning.

Förskeppen på fartyg ser olika ut, många fartyg har ett överhäng där däckskonturen sticker ut framför stävprofilen i däckshöjd och ofta har fartygen även en bulb, dvs en utskjutande del under vattenlinjen, se Figur 4-1. Det för Lövholmen dimensionerande fartyget Jehander 1 saknar dock både något betydande överhäng och bulb, se Figur 2-18. Inte heller något av de andra större fartyg som passerade den östra passagelinjen 2022 har något betydande överhäng. Fartyget Solskär som registrerades för 248 passager under 2022 har dock ett transportband som sticker ut ca 8 m framför stäven. Transportbandets konstruktion och infästning i fartyget är dock veka i förhållande till skrovets och förstävets konstruktion. Det

Svårighetsgrad av konsekvenserna av en kontakt mellan fartyg och kajen vid Lövholmen beror främst av total inträngning och på vilken vertikal nivå kontakten sker. Byggnader som har ett yttre fasadliv nära kajkanten kan, även vid lätta kajpåseglingar eller kontakter, få betydande fasadskador av de fartygsdelar som sticker ut eller hänger över vattenlinjekonturen och kajkanten. Om en kajpåseglingsolycka medför deformation av kajdäcket så att det krossas eller förskjuts, eller att pålverkets bärighet skadas, kan påsegling orsaka stor skada på byggnader även längre in från kajkanten. Deformation av bulb och stävsektioner under kajdäckets nivå bidrar också till den totala inträngningen. Trafiken vid Lövholmen utgörs dock till största del av mindre fartyg och antalet passager av fartyg med bogöverhäng som kan bidra till en stor total inträngning vid en kollision är därmed få.

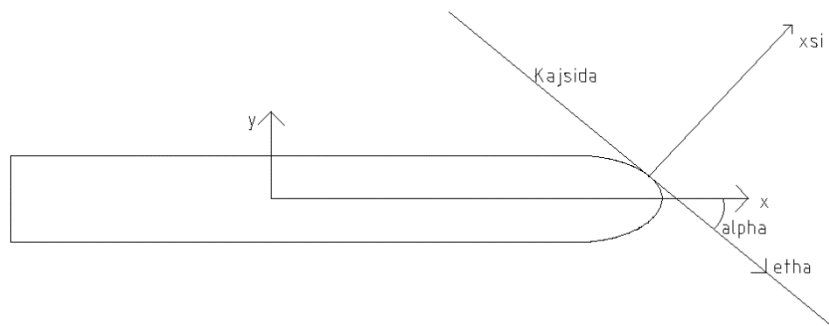
Figur 4-2. Schematisk bild över ett godtyckligt kollisionsförlopp med relevanta koordinatsystem.

samt hydrodynamisk massa i tre frihetsgrader. Maximal kraftpåkänning samt inträngningsdjup har därefter beräknats utifrån empiriska samband, rekommenderade i Eurocode, gällande *Avancerad analys av stöt från havsgående fartyg*. Koordinatsystemen som använts åskådliggörs i Figur 4-2 nedan.

Initialt har fartyget en hastighet V_x och en angreppsvinkel α , gentemot kajsidan. $\alpha = 90^\circ$ motsvarar scenariot där x-axeln i det fartygsfasta koordinatsystemet sammanfaller med xsi-axeln i det kajfasta koordinatsystemet, dvs en vinkelrät påsegling. Under kollisionen absorberas fartygets rörelseenergi genom deformation av fartygets skrov, kraften som verkar på fartyg och kaj varierar under kollisionsförloppet med den momentana styvheten hos den struktur som deformeras. Kraftpåkänningen på kajen kan delas upp i två komponenter, (1) vinkelrätt mot kajen och (2) längs med kajsidan, beroende på fartygets angreppsvinkel. Observera att kraftpåkänningar och inträngningsdjup presenterade nedan är baserade på den del av kollisionen som verkar vinkelrätt mot kajen, dvs. längs xsi-axeln i det kajfasta koordinatsystemet.

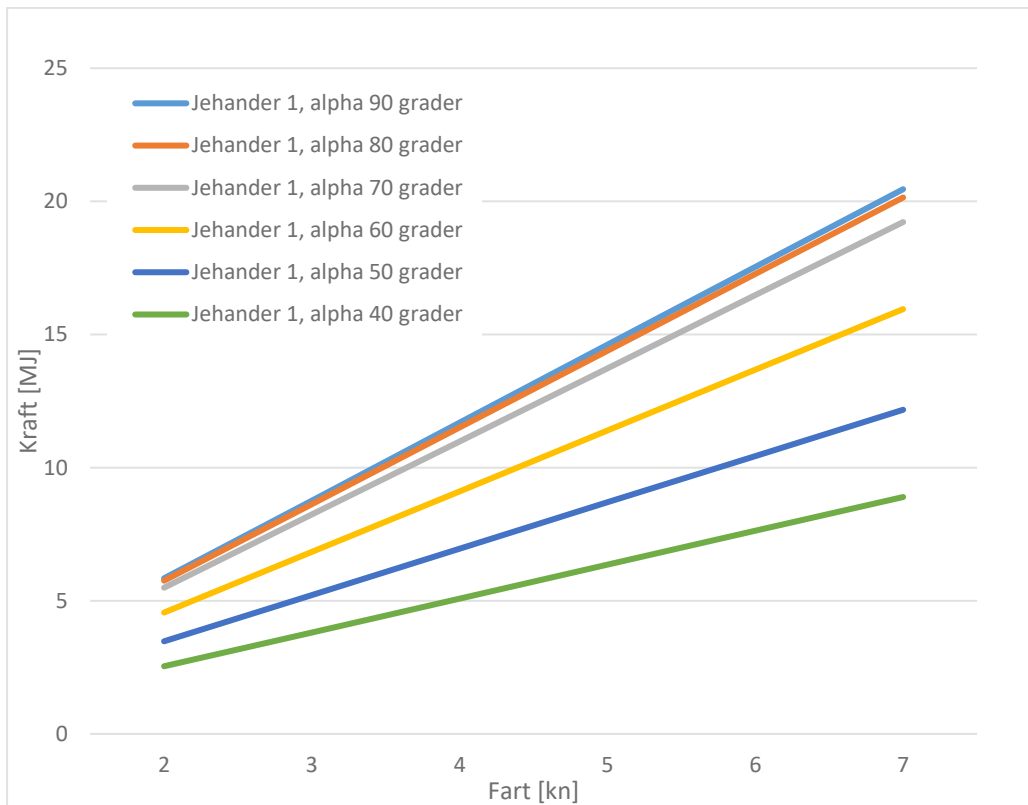
Figur 4-3 Kraftpåkänning – Jehander 1 med påseglingsvinklar 40-90.

Beräkningsresultaten redovisas i två olika diagram; kraftpåkänning samt total inträngning vilket är det samma som deformation av bog i detta fall. De två variablerna visas som funktion av påseglingshastigheten. I det redovisade fartintervallet ger beräkningsmodellen linjära samband mellan variablerna och påseglingshastigheten.

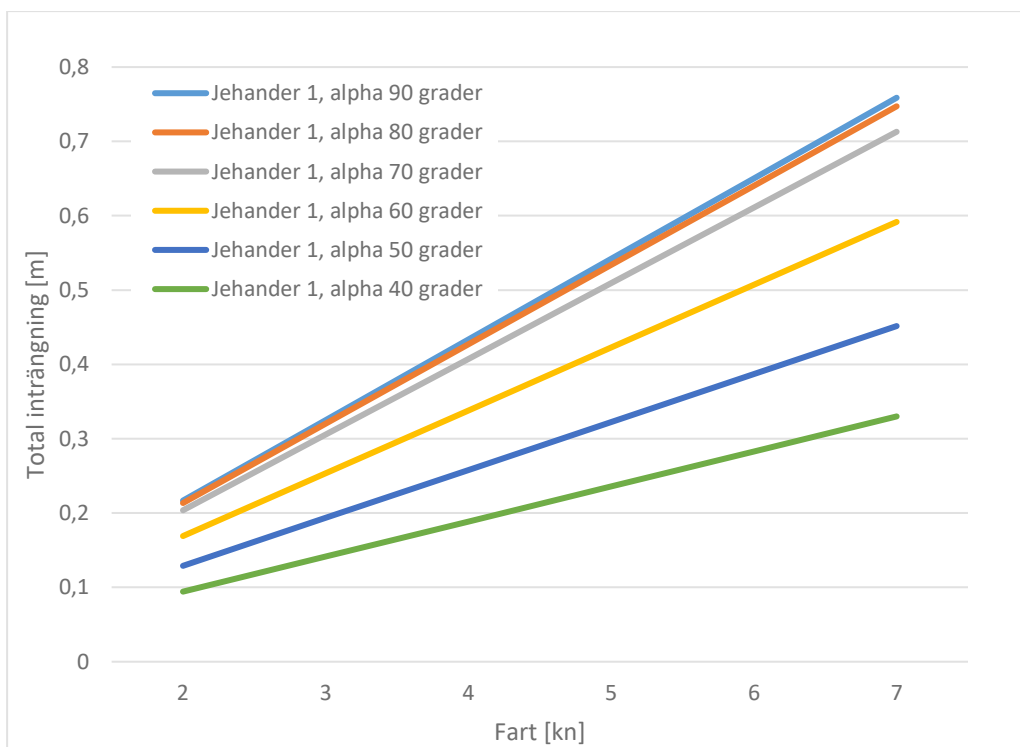
Figur 4-4 Total inträngning för Jehander 1 vid kollisioner med vinkel 40-90 grader.

Enligt Figur 4-4 ovan medför en kollision i 90 graders vinkel vid en påseglingshastighet på 6 knop 0,7 m inträngning i kajen. Denna inträngning riskerar inte att skada någon av byggnaderna som planeras innanför kanten av Cementakajen, där det minsta identifierade avståndet mellan fasadliv och kajkant är 17,8 m se blå markering i Figur 2-4. Vid en kollisionsvinkel på 56 grader, som är den brantast möjliga vinkeln vid Cementakajen, blir den totala inträngningen 0,46 m vid en hastighet på 6 knop. Tekniskt roderfel med rodret låst i maximalt utslag, som är den enda olyckstypen som kan orsaka branta vinklar, är förenat med avsevärt lägre sannolikhet än övriga feltyper och sannolikheten för en inträngning på till 0,46 m är därmed mycket låg.
