VALLA TORG

DAGVATTEN PM

ÅRSTASTRÅKET

STOCKHOLM STAD

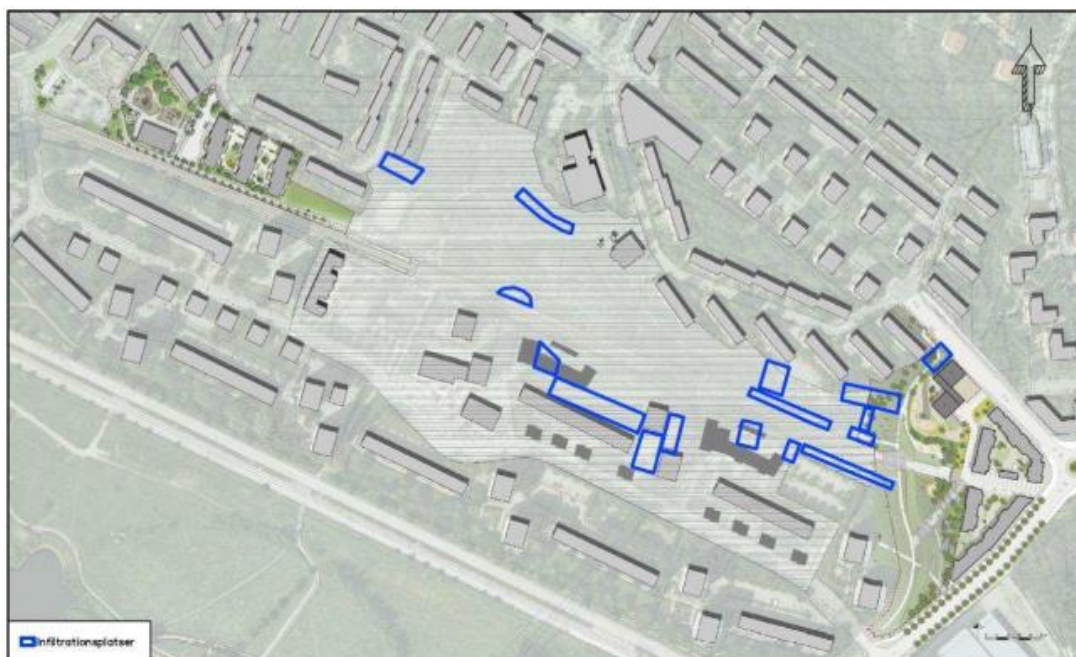
I dagvatten PM för Årstastråket 2 (Sweco 2015) listas platser i övergången mellan berg i dagen och lera, där ett moränlager förekommer, som lämpliga platser för lokal infiltration av dagvatten, se figur 2. Utanför fastigheten, i anslutning till dess nordvästra hörn återfinns ett sådant område. På platserna föreslår PM:et att makadammagasin med växtlighet alternativt svackdiken ska anläggas. Den geotekniska undersökningen anser att fastighetens sydöstra hörn har bäst förutsättningar för lokalt omhändertagande av dagvatten (Tyréns 2022).

Figur 2. Lokalisering av lämpliga platser för lokal infiltration, Sweco 2015.

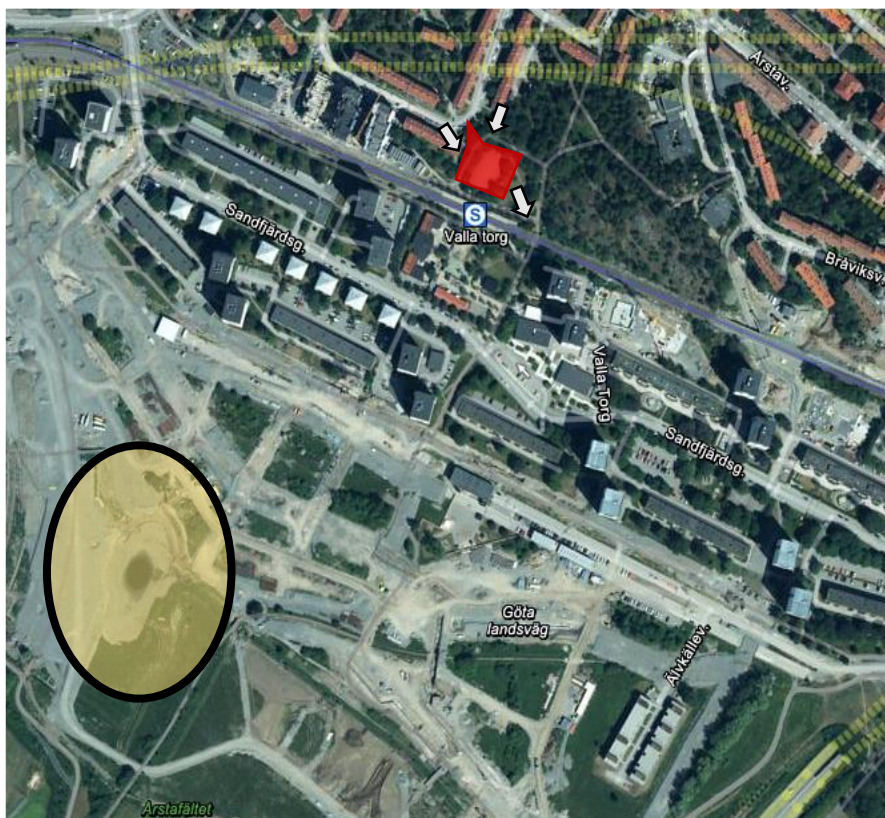
Områdets dagvatten rinner till fastigheten från ett grönområde norr om fastigheten, lite vatten flödar ner från Rämensvägen, nordväst om kvarteret, ner via en trappa. Dagvattnet flödar sedan igenom området till en gångtunnel som passerar under tvärbanespårerna. Därifrån kan vattnet flöda vidare till en dagvattendamm på Årstafältet, flödet illustreras i Figur 4.

Figur 4, Illustration över dagvattenflödena i området. Rödmarkerat område är den aktuella fastigheten, pilarna illustrerar dagvattenflödet runt fastigheten och det inringade området är den dagvattendamm dit allt vatten leds.

Områdets dagvatten leds på ledning till Årstafältets dagvattendamm, se Figur 4, vattnet leds därifrån till Årstaviken som är en del av Mälaren. Befintliga ledningar klarar i dagsläget inte av att avleda ett 10-års regn och det kommer i projekteringskedet undersökas om de kan dimensioneras upp för att klara av ett dimensionerande regn.

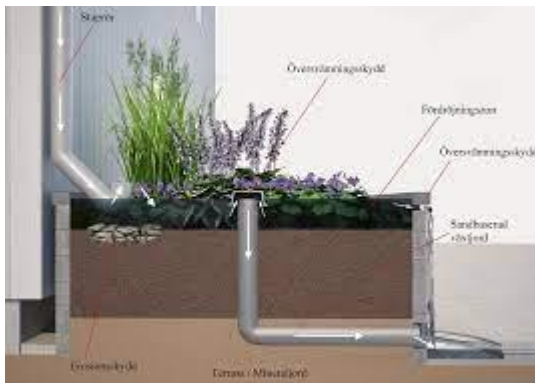
Vatten från tak bör ledas på utvändiga stuprör ner till mark. För att få en god rening av vattnet tas det förslagsvis hand om i upphöjda växtbäddar enligt principskiss i Figur 9 nedan, alternativt nedsänkta växtbäddar. I de fall då växtbädden inte är underbyggd av gårdsbjällklag kan växtbäddarna underbyggas med makadam för ytterligare fördröjning, möjlighet till lokal infiltration kan också ges. Dagvatten från gården bör tas om hand om i nedsänkta växtbäddar. Vid torrperioder kan anläggningarna kräva bevattning.

Figur 9. Principskiss på en upphöjd växtbädd. Bild från Tengbomgruppen.
