Dagvattenutredning - projekt

Taffelstenen 1

Utredning om Dagvatten för projekt Taffelstenen 1 Solberga,
beställd av stadsbyggnadskontoret, Stockholms stad

Utredningen är levererad av WSP Sverige AB/Nyréns

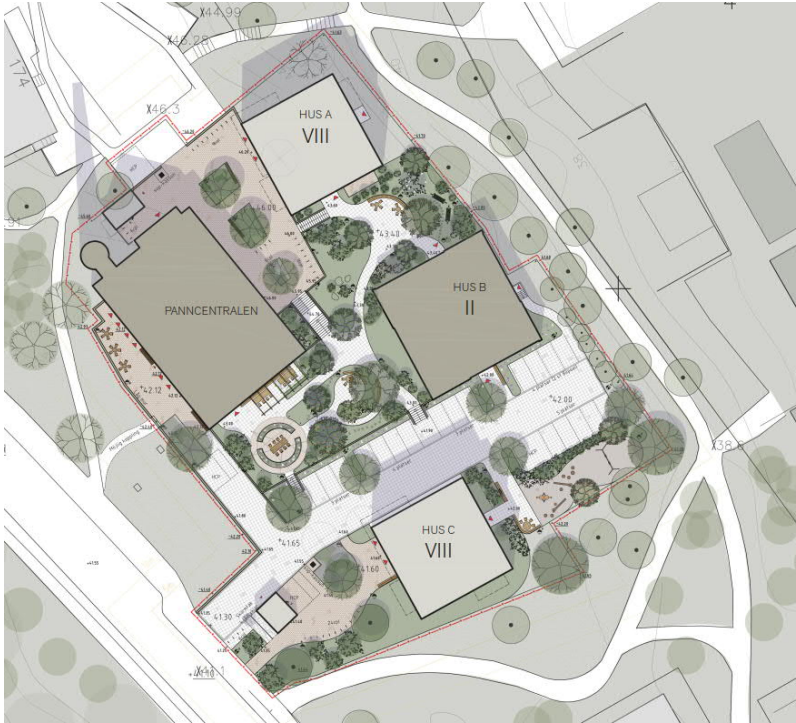
Figur 2. Förslag till bebyggelse och utformning. Källa: Nyréns arkitektkontor 2023-03-31.

Ytor i panncentralen föreslås i det nya förslaget nyttjas som lokaler för publika ändamål. Ett förslag till utformning visas i figur 2. Se även omslagsbild till detta PM.

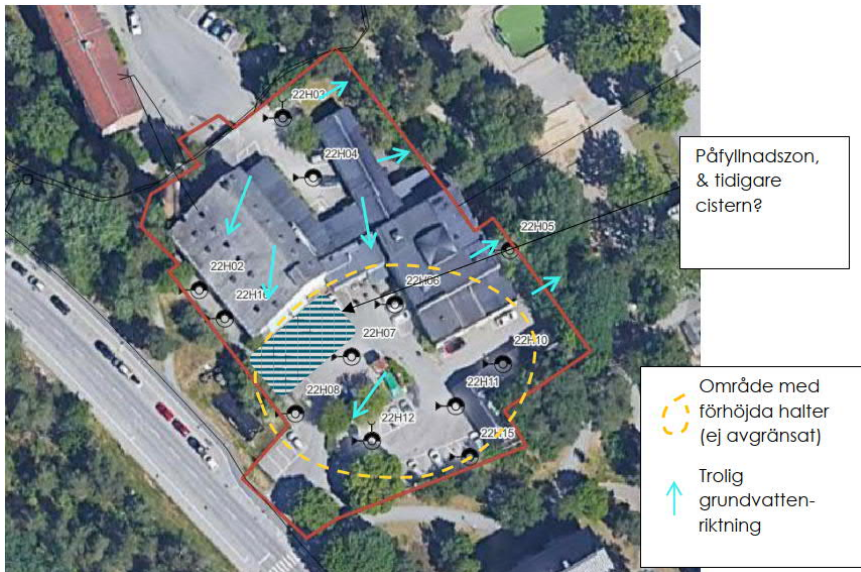
Figur 8. Bilden visar inringade provpunkter (gul ring) där föroreningar påträffats.

Uppgifter om grundvattennivåer som inhämtats i mars-april 2022 visar att i tomtens södra del (punkt 22H12 i miljörapporten, se figur 8) har det uppmätts grundvatten ca 1,5-1,6 meter under marknivå. I norra delen var grundvattenröret torrt (rörbotten 2,04 meter under mark). Grundvattennivåer fluktuerar över året och hänger bl a samman med nederbördsmonster. Generellt är grundvattennivåerna som lägst på sensommaren och som högst under tidig vår.

En miljöteknisk markundersökning har genomförts för fastigheten (Hifab/Treeline Consulting AB, 2022) Enligt Länsstyrelsen EBH-kartan (2023) förekommer inget potentiellt förorenat område inom fastigheten. Eftersom fastigheten historiskt har inrymt panncentral och verkstad skulle det kunna finnas risk för föroreningar i mark och grundvatten. I markmiljöundersökningen har därför 12 prov av mark utförts ned till maximalt tre meters djup. Två punkter har försetts med grundvattenrör. En av dessa punkter (22H12 se figur 8), i södra delen av fastigheten, har genererat vatten för provtagning. Grundvattenrör i norra delen har

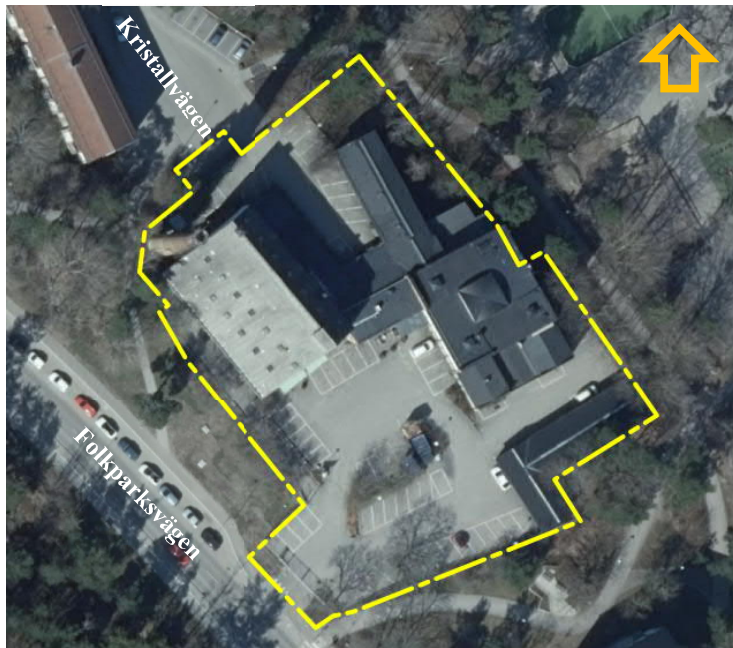
Figur 9. Befintlig markanvändning.

Bebyggelseförslaget innebär att bostäder uppförs i form av två nya punkthus. Förslaget innebär även att byggnad som utgör före detta panncentral bevaras och används som publik lokal. Även del av ursprunglig verkstadslokal bevaras och byggs om till bostäder. Senare tillbyggda delar tas bort, jämför figur 9 och 10.

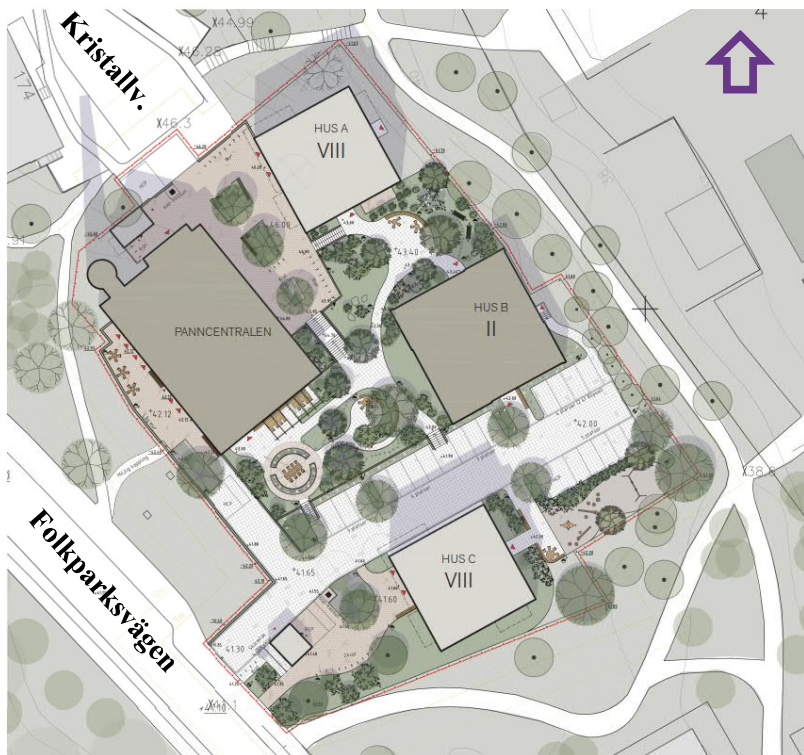
Figur 10. Föreslagen framtida markanvändning. Bildkälla: Nyréns arkitektkontor.

För att kunna rena dagvatten som uppkommer vid parkeringsytor föreslås att den hårdgjorda ytan höjdsätts så att vattnet avrinner mot de gröna remsor som föreslås intill parkeringsplatserna, se figur 10. Om grönytorna utformas med försänkning kan även viss fördröjning ske i ytan vid de kraftigare regnen.

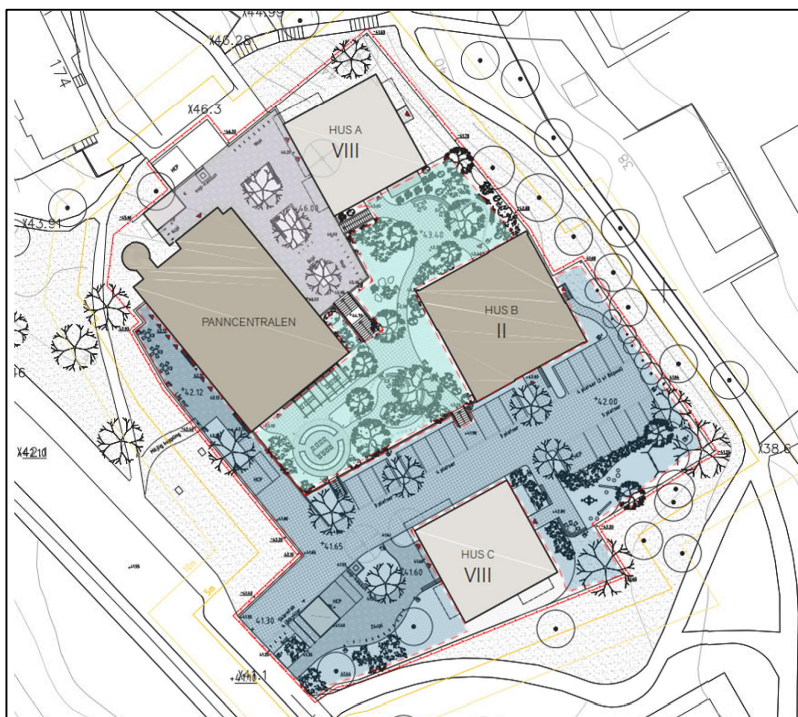
Figur 17. Gårdsyta indelad i tre etager. Källa: Nyréns.

I Nyréns förslag till höjdsättning har gårdarna delats upp i tre nivåer, se indelning violett, turkos, blått i figur 17. Utformningen ger bra förutsättningar för uppsamling och hantering av dagvatten. Det finns även goda förutsättningar att erhålla självfall.

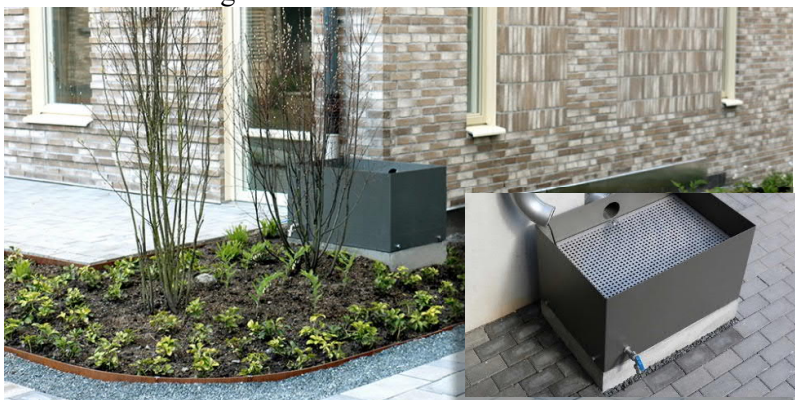
Figur 19. Exempel på insamling av regnvatten i mindre skala. Notera bräddningslösningen. Bildkälla: Nola.se

Hanteringen av takvatten innebär enligt bebyggelseförslaget att takvattnet samlas ihop i ett fåtal punkter. Här kan man endera skapa mindre regntunnor, se figur 19, eller leda vattnet till ett eller flera större magasin som då även kan fungera som sedimentationsmagasin.

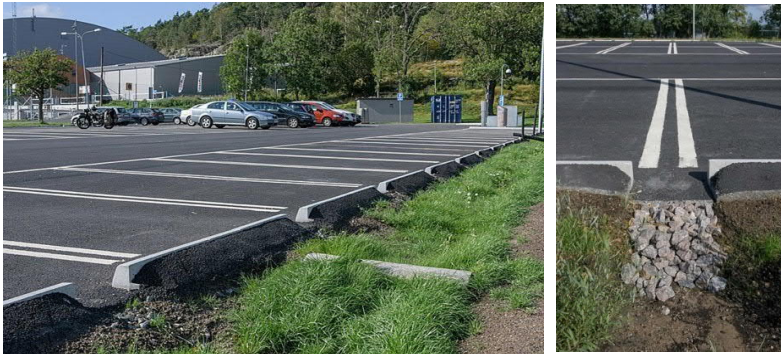
Figur 23. Exempel på utformning av reningslösning från parkeringsyta (Kviberg, Göteborg) Notera erosionsskydd vid kantstenens öppningar. Bildkälla: SMHI (Peter Svensson).
