Samrådsunderlag

Omrövning av villkor för inläckage under drifttiden

Avgränsningssamråd

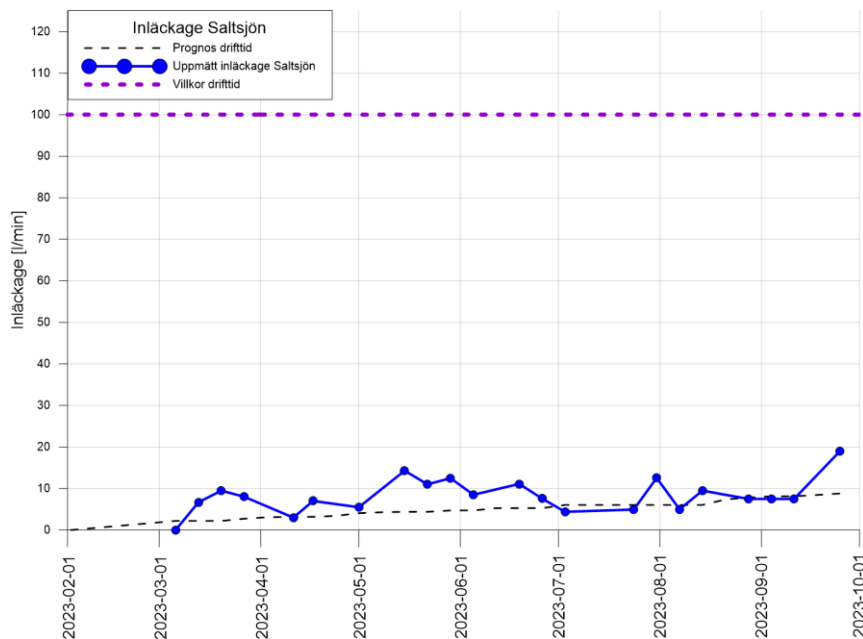
Figur 4. Uppmätta inläckage för delsträckan Saltsjön visas i den blå grafen. Inläckaget är baserat på veckvisa mätningar och redovisas som liter per minut. Inläckageprognos utifrån framdrift visas med svart streckad linje för drifttiden och det totala villkoret visas med streckad lila linje för drifttiden.

Inläckagemätningar utförs kontinuerligt och ett 4-månaders medelvärde (juni-september) av inläckaget är 8,7 l/min. Figur 4 visar veckovist uppmätt inläckage jämfört med inläckageprognos och villkor för drifttiden. **Det uppmätta inläckaget är generellt över prognosen för drifttiden (streckad svart linje), men baserat på hittills utförd tunneldrivning väl under det totala inläckagvillkoret (driftskede) för hela delsträckan (lila streckad linje). Då tunneldrivningen kommit så pass kort är det svårt att säga hur inläckaget kommer att utveckla sig i förhållande till villkoren vid fortsatt tunneldrivning. Dock har tunneldrivningen hittills visat att berget är av dålig kvalitet och trots omfattande tätningsarbeten ligger inläckaget över prognosen.**

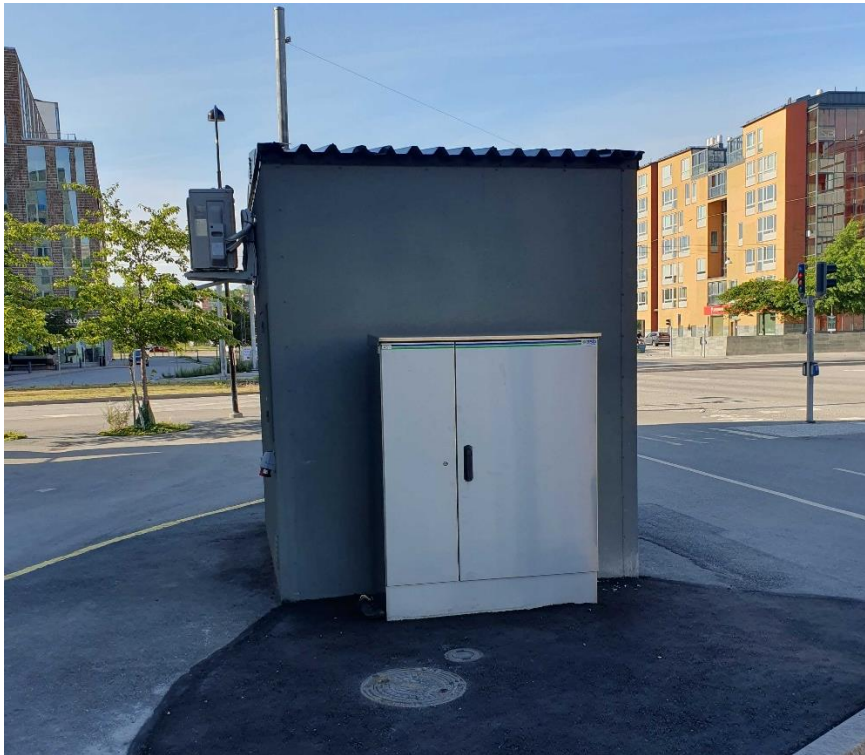
Figur 14. En infiltrationsanläggning och tillhörande infiltrationssskåp. I skåpet finns styrordning för vattenflöde och el till frostskydd av vattenledningar.

Utöver tätning av tunnlar är den huvudsakliga åtgärden för omgivningspåverkan kopplad till grundvattenavsänkning skyddsinfiltration. Skyddsinfiltration innebär att vatten tillförs till grundvattenmagasinen för att upprätthålla grundvattennivåerna och därigenom minska risken för att sättningar ska uppkomma vid grundvattenkänsliga objekt. En infiltrationsanläggning med tillhörande infiltrationsbrunn visas i **Fel! Hittar inte referenskölla..**
