Renovering och restaurering av Stadsmuseet, fastigheterna Stadsgården 1 och del av Södermalm 6:38

Slutredovisning

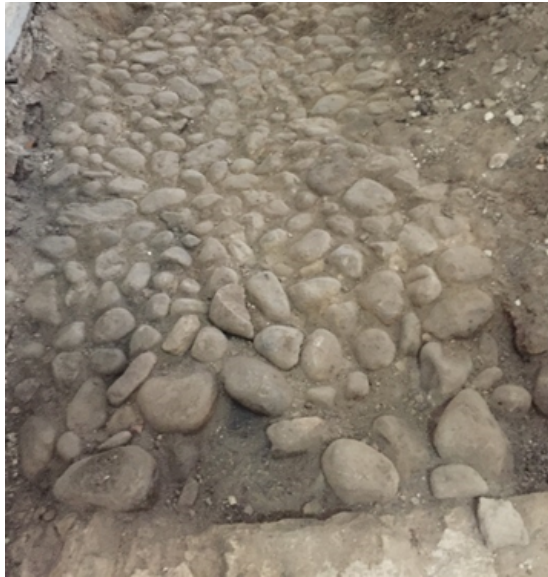
Alla schakt- och ledningsdragningar har godkänts i samråd med antikvarie för de mest optimala lösningarna, men projektet har stött på ett flertal moment under ombyggnadsperioden som medfört ett behov av att hitta alternativa lösningar mot det som varit projekterat. Exempelvis fick ventilations- och rördragningen genom bjälklagen ändra riktning, då befintliga golvplankor inte låg som antaget och förutsatt vid projektering. När ventilations- och rördragningar skulle grävas ner både på gården och under golvet i södra flygeln påträffades tidigare okänd äldre gatsten, varvid länsstyrelsen fick tillkallas innan arbetet kunde fortsätta.

Gatsten under golvet i södra flygeln.

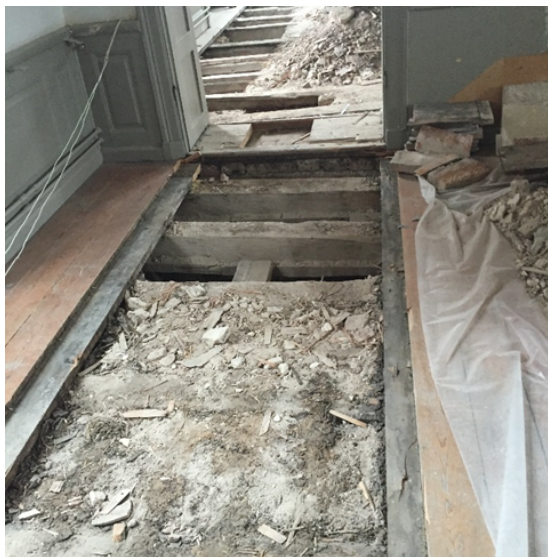
Nya elledningar har lagts i golven genom att ta ut all fyllning i trossbottnarna, lägga ner kablarna, och sedan skotta tillbaka befintlig fyllningsmassa.

Trossbotten

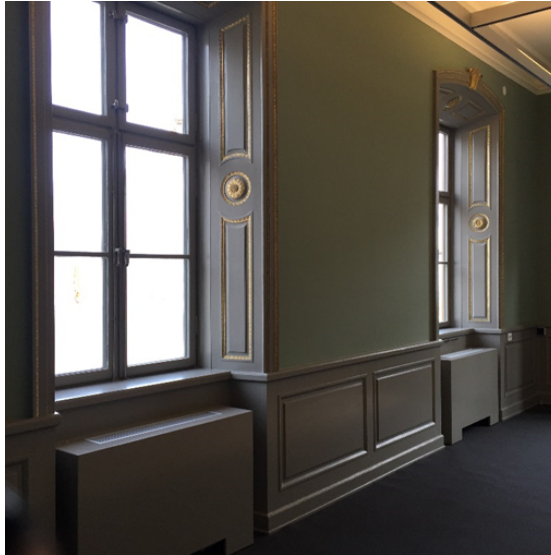
Att exempelvis implementera säkerhetsaspekter i befintliga fönster och dörrar (larm, lås, tillgänglighet) utan att förstöra kulturvärdet i fönster, dörrar, väggar och tak har tagit väsentligt mycket mer tid än beräknat.

Detalj, fönster i utställningsrum.
