## Upprustning och utveckling av Medborgarhuset

Slutredovisning

**Fastighetskontoret**  
Projektavdelningen

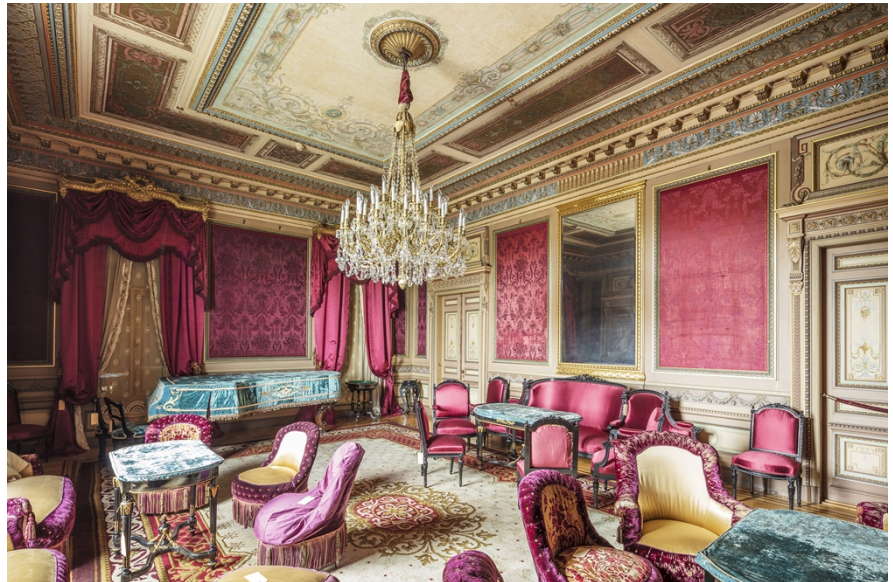
Ljunglöfska salongen har donerats till Stockholms stad av grosshandlare Robert Ljunglöf. Tillgången till rummet kommer att hanteras av Stadsmuseet. Avsikten med rummet var att salongen skulle användas för intimare sammankomster, musikaliska soaréer och dylikt. Salongen har fått en varsam rengöring och viss renovering. Brandlarm har installerats.

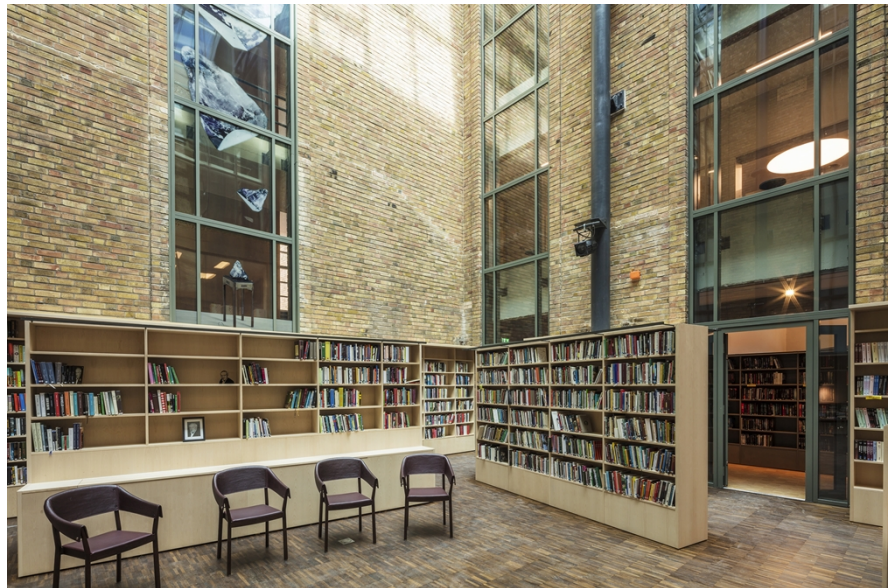
Biblioteket har flyttats från västra flygeln till Stora Hörsalen i den östra flygeln, vars höga rymd och arkitektoniska kvaliteter har bevarats. Bibliotekets huvudreception finns i den stora foajén. Hörsalen har blivit barnbibliotek och ungdomsbiblioteket med Punkt Medis finns på hörsalens övre plan medan vuxenbiblioteket placerats i den nya inglasade gården mellan flyglarna. Biblioteket har nu ett tidningsrum och egen entré från Götgatan. Den nya lösningen för biblioteket har inneburit att två grundläggande utvecklingsbehov av verksamheten har lösts. Dels har bibliotekslokalerna helt tillgängliggjorts för personer med funktionsvariation och dels har det stora verksamhetsmässiga behovet av en större barnavdelning fullt ut tillgodosetts. Barnavdelningen har utökats från 100 kvadratmeter till cirka 400 kvadratmeter.

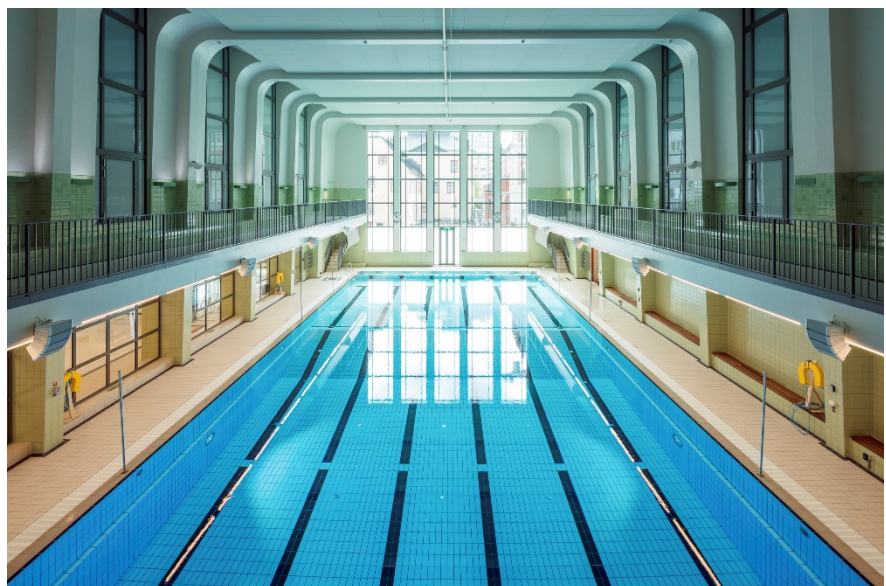
Bassängen i Forsgrenska badet hade så omfattande skador att hela den befintliga bassängen har rivits och att en helt ny bassäng, planerad efter dagens behov, har byggts. Totalt finns nu tre nya fullt tillgängliga bassänger i entréplan med tillhörande omklädningsrum, en 25 meters bassäng med möjlighet för konstsim och två mindre undervisningsbassänger.

Undervisningsbassängerna har höj- och sänkningsbara bottnar. Detta möter det samlade behovet för simskola, gruppträning, funktionshindrade och övrig allmänhet. Med dessa funktioner på samma plan innebär det en ökning av ytor på entréplan.
