WSP Environmental
 Uppdrag: 10342843
 Beställare: Exploateringskontoret Stockholm Stad
 Plats: Kullholmen 1
 Datum: 220824
 Metod: Skruvborr maskin eller handspade
 Koordinatsystem: Sweref 99 18 10
 Höjdsystem: RH 2000

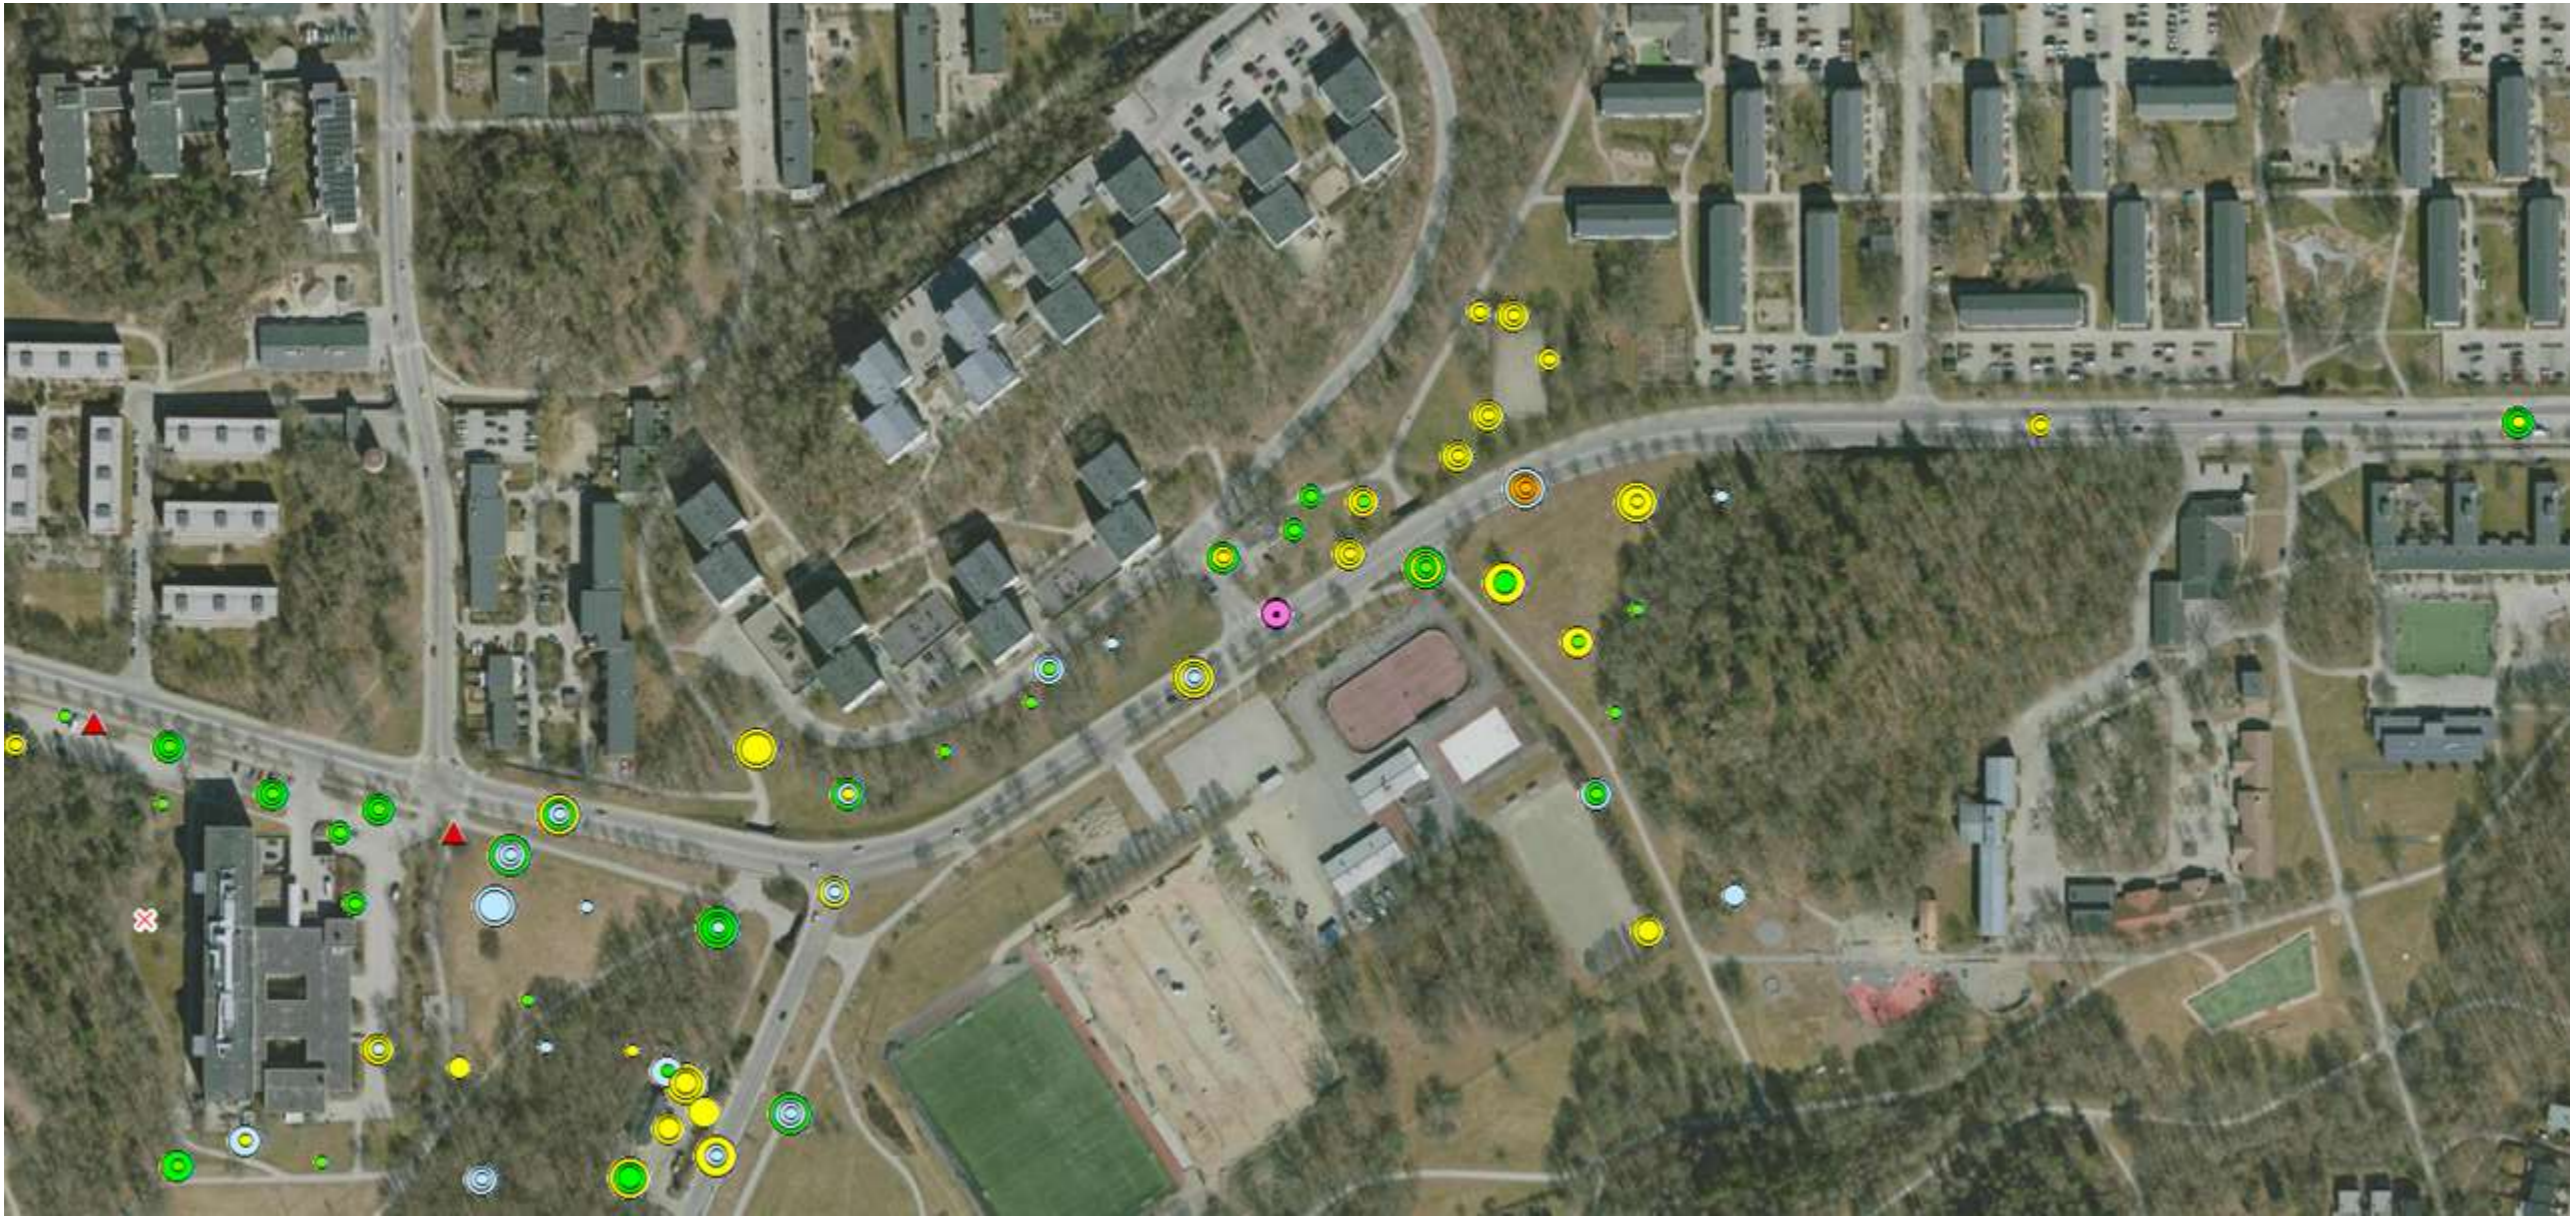
Till ovan visar översikt med alla kända provpunkter som är utförda av alla exploitörer sammantaget.

Punkt 18B05 i mitten av området är färgkodad med orange färg >MKM. Omgivande punkter visar en låg föroreningsnivå. Punkter närmast 18B05 ligger på avstånd 30-40 m.

Ringar runt varje punkt representerar olika djup. Övriga symboler/färger är inte redovisning av halter, har annat syfte. Observera att "klassningen" i figuren är preliminärt arbetsmaterial.

gul <MKM
grön <KM
orange >MKM
