Luften i Stockholm
År 2022

Dnr: 2023–3529

SLB-rapport: 10:2023

Utgivare: Miljöförvaltningen i Stockholms stad

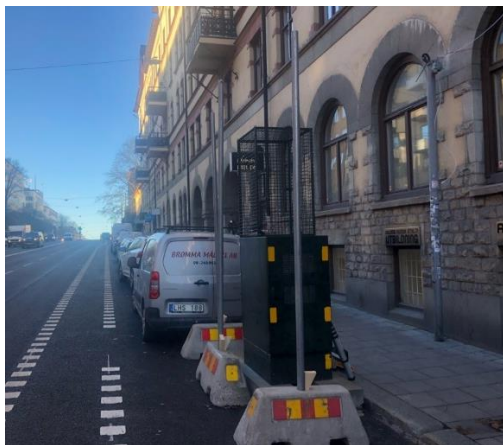
Hornsgatan 108. Mätpunkt ca 3 m över gatan på den norra sidan.

Hornsgatan trafikeras här av ca 22 000 fordon per dygn, varav ca 4 % är tung trafik. Avståndet mellan husfasaderna är ca 24 m. Innerstadsmiljö.

Mätparametrar: PM10, PM2.5, NO₂, NO_x, trafik, vägbanefukt.

Typ av station: Gaturum.

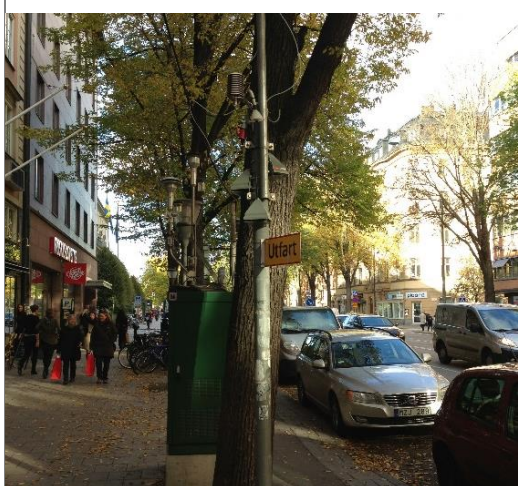
Sveavägen 59. Mät punkt ca 3 m över gatan på den västra sidan samt taknivå ca 20 m över gatan.

Sveavägen 88, ca 3 m över gatan på den östra sidan (här mäts endast kolmonoxid, CO).

Mätparametrar: PM10, NO₂, NO_x, CO, vägbanefukt, våtdeposition (taknivå).

Typ av station: Gaturum och urban bakgrund.

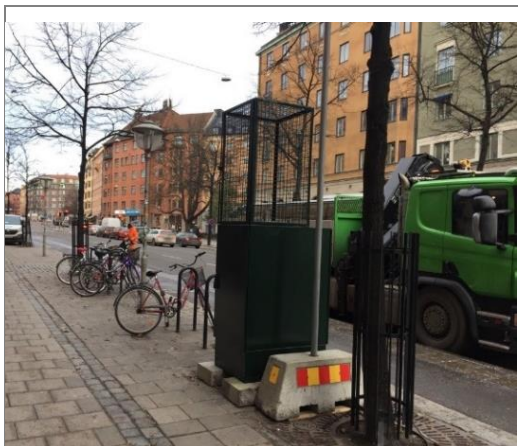
S:t Eriksgatan 83. Mät punkt ca 3 m över gatan på den västra sidan.

Sträckan trafikeras av ca 17 000 fordon per dygn, ca 7 % är tunga fordon. Avståndet mellan husfasaderna är ca 26 m. Innerstadsmiljö.

Typ av station: Gaturum

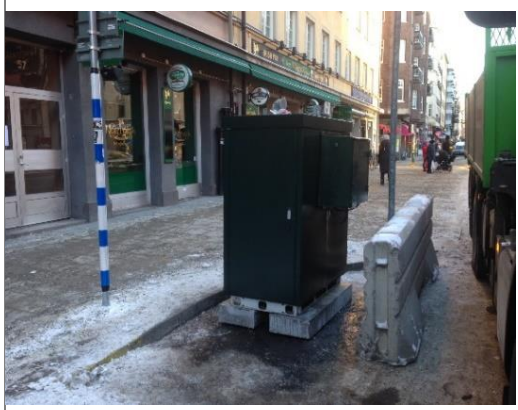
Folkungagatan 70. Mät punkt ca 3 m över gatan på den södra sidan.

Sträckan trafikeras av ca 12 000 fordon per dygn, ca 18 % är tunga fordon. Avståndet mellan husfasaderna är 24 m. Innerstadsmiljö.

Typ av station: Gaturum

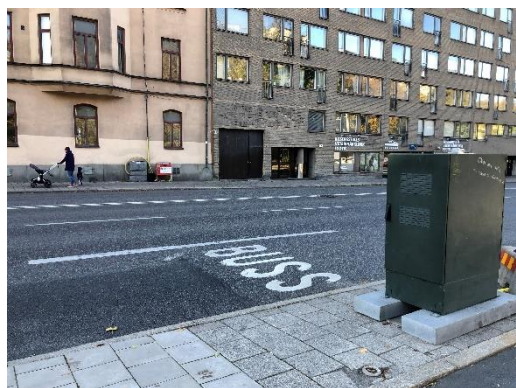
Valhallavägen 14. Mätpunkten är belägen ca 3 m över gatan på den sydvästra sidan (mätskåpet står på motsatt sida).

Sträckan trafikeras av ca 17 000 fordon per dygn, ca 8 % är tunga fordon. Husfasader på sidan med mätpunkt. Innerstadsmiljö.

Typ av station: Gaturum

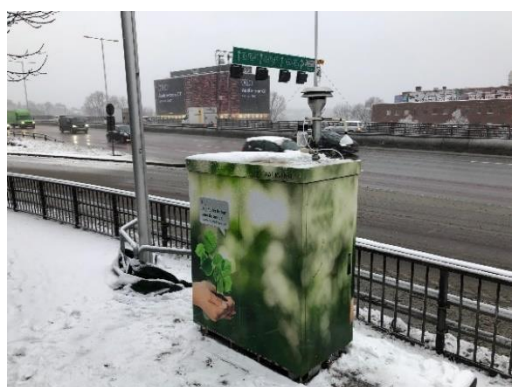
E4/E20 Lilla Essingen. Trafikverkets mätstation vid väggkant av påfart till E4/E20 på Lilla Essingen, ca 2,5 m över vägen. Sträckan trafikeras av ca 135 000 fordon per dygn.

Mätparametrar: PM10, NO₂, NO_x,

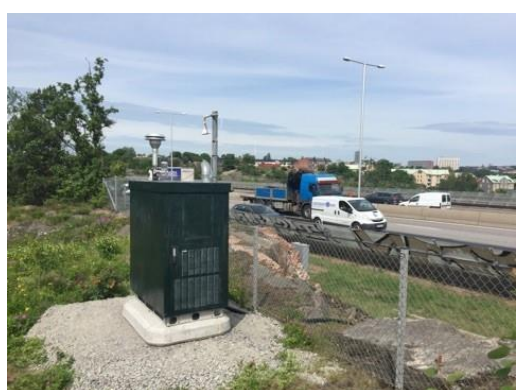
E4/E20 Skonertvägen. Trafikverkets mätstation i Gröndal, ca 12 m väster om E4/E20, ca 2,5 m över vägen. Sträckan trafikeras av ca 140 000 fordon per dygn.

Mätparametrar: PM10, NO₂, NO_x,

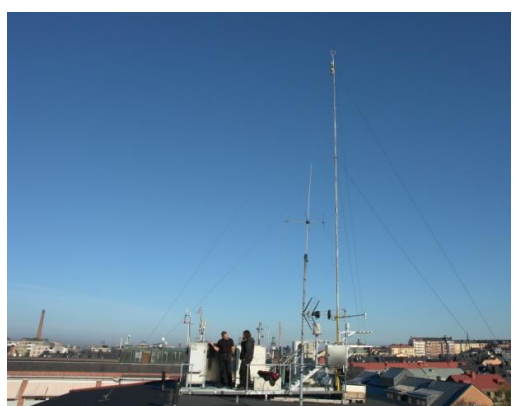
Torkel Knutssonsgatan. Luftvårdsförbundets mätstation i urban bakgrundsmiljö, ca 25 m över gatunivå i innerstadsmiljö. Meteorologisk mast ca 36 m över gatunivå.

Hornsgatan passerar ca 250 m norr om mätplatsen, och trafikeras där av ca 13 000 fordon per dygn.

Mätparametrar: PM10, PM2.5, SO₂, O₃, NO₂, NO_x, sotpartiklar, temperatur, vindriktning, vindhastighet, globalstrålning, relativ fuktighet, nederbörd, lufttryck

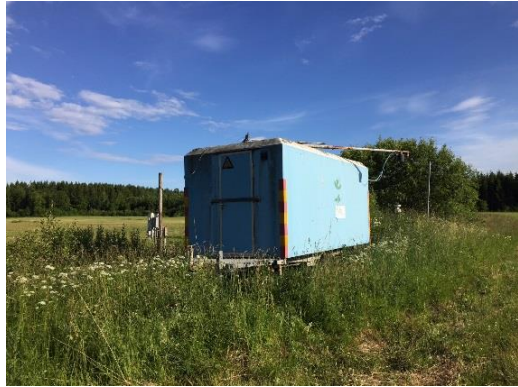
Norr Malma. Luftvårdsförbundets mätning i landsbygdsmiljö, ca 3 m över mark samt en 24 m hög meteorologisk mast. Mätplatsen är belägen ca 15 km nordväst om Norrtälje tätort. Varken bostadsområden eller nämnvärd fordonstrafik finns i närheten.

Mätparametrar: PM10, PM2.5, NO₂, NO_x, O₃, temperatur, vindriktning, vindhastighet, globalstrålning, relativ fuktighet, nederbörd.
