KULTURHISTORISK VÄRDEBESKRIVNING

RIDDERSVIKS GÅRD MED OMNEJD

HÄSSELBY VILLASTAD, HÄSSELBY, STOCKHOLMS KOMMUN,
UPPLAND, STOCKHOLMS LÄN

2015-01-22

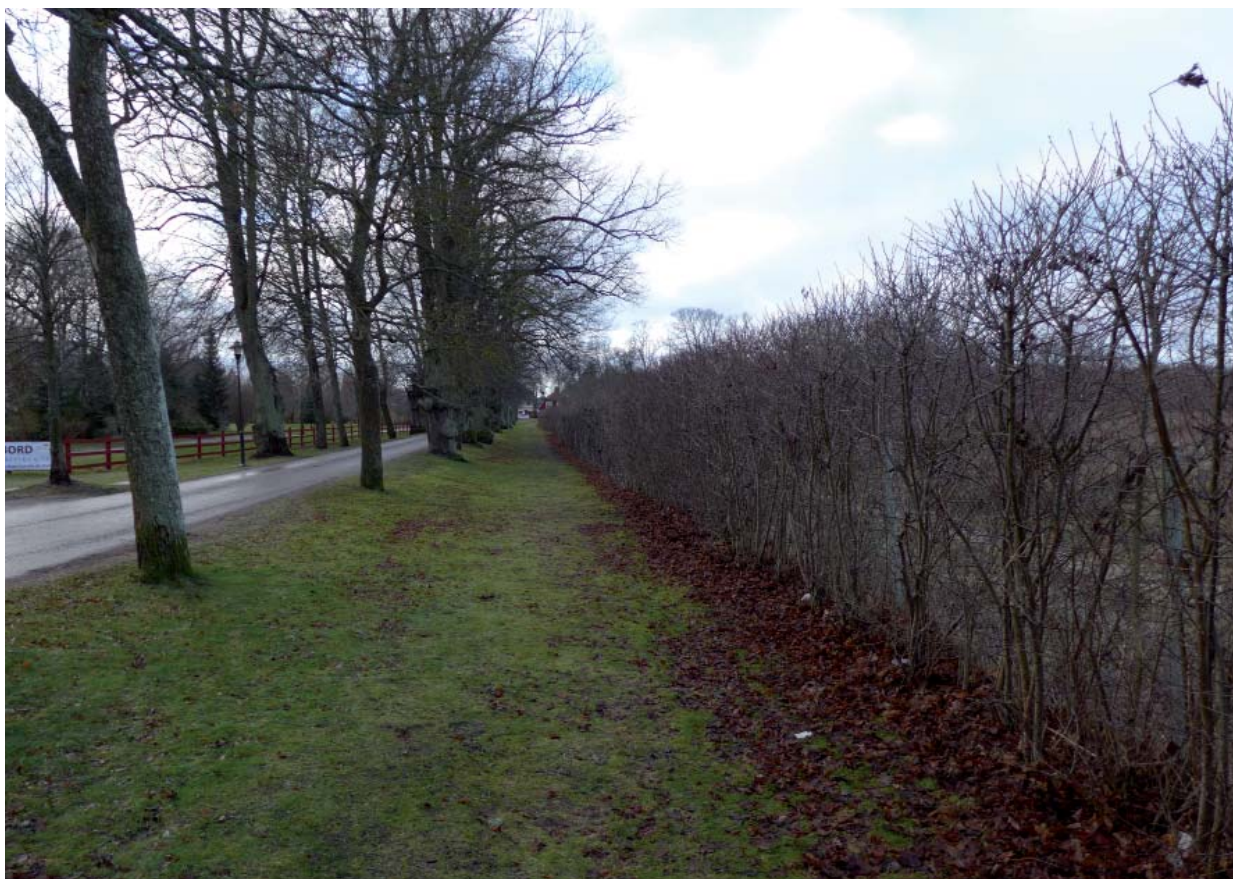
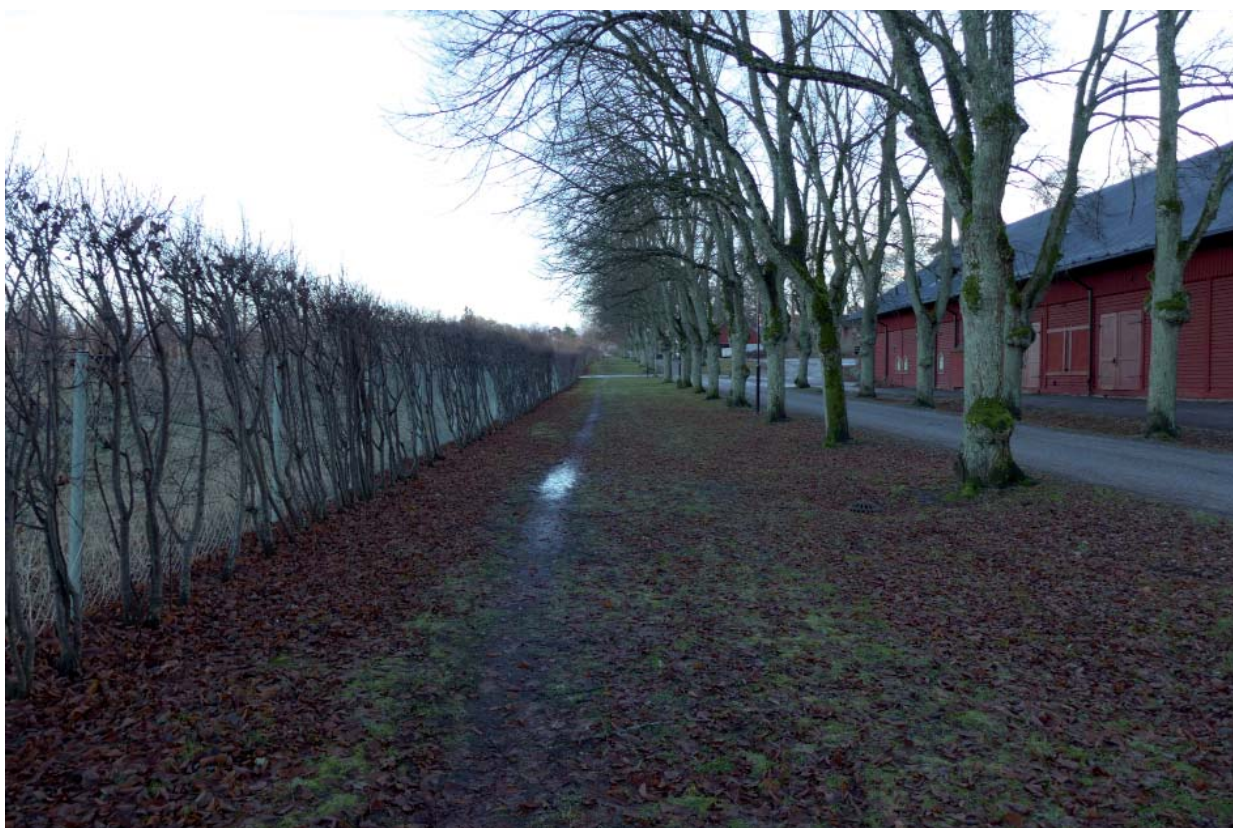
Avståndet idag mellan alléer och staket mot den f.d. plantskolans område. Överst Riddersviks allé, vy mot herrgården i sydväst. Nedan Riddersviks gårdsväg, vy mot sydost.

Idag är avståndet mellan alléerna och stängslet runt den f.d. plantskolan ca 8 meter. Trädens kronor hänger delvis ut över staketet. För att tillvarata alléernas historiska och miljöskapande kvaliteter är det viktigt att de kan uppfattas som fristående från ny bebyggelse. Det respektavstånd som behövs bedöms till 25-50 meter beroende på bebyggelsens

höjd och karaktär. Denna bedömning gäller hela sträckan längs alléerna. 25 meter gäller även avståndet till tomtmark och liknande.

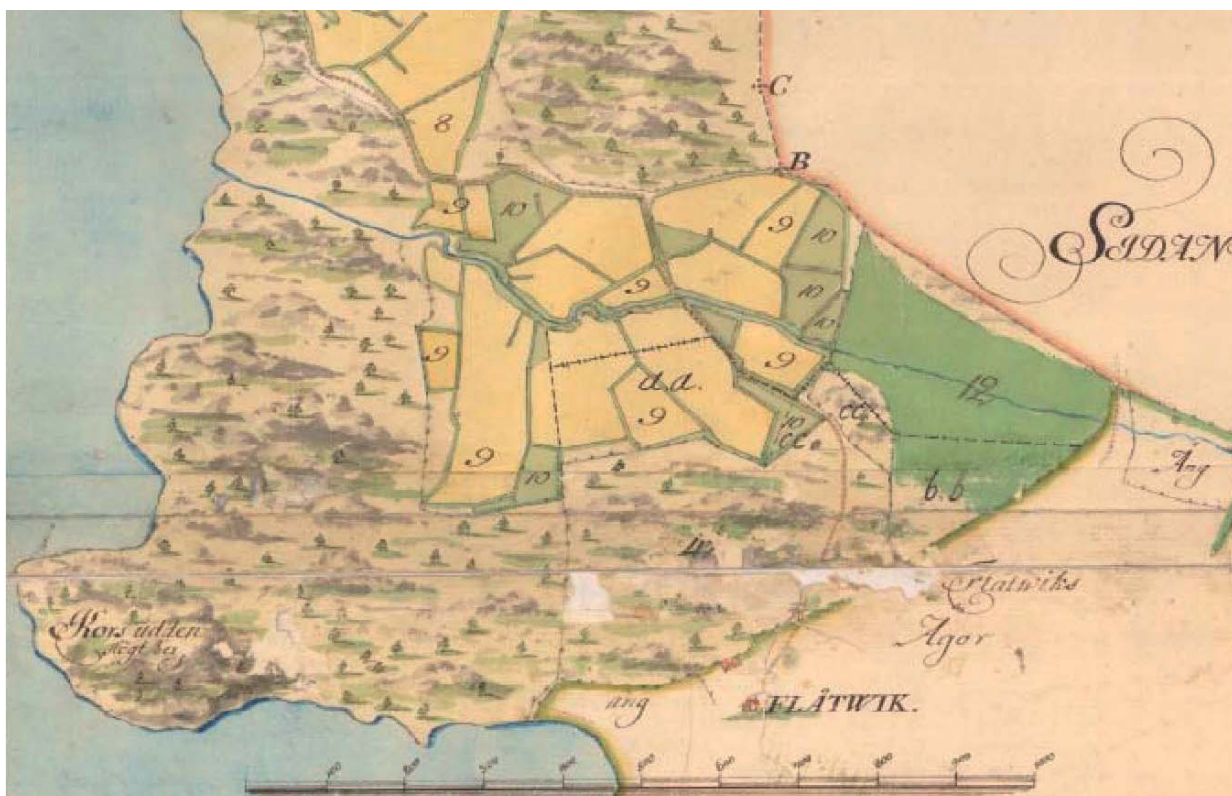
Utsnitt ur ägokarta över Lovsta by 1752. Torpet Flåtвик, ungefär på platsen för Riddersviks nuvarande huvudbyggnad, är friköpt och ligger utanför byns ågor. Lantmäteriverkets arkiv. Ur Topia 2008.

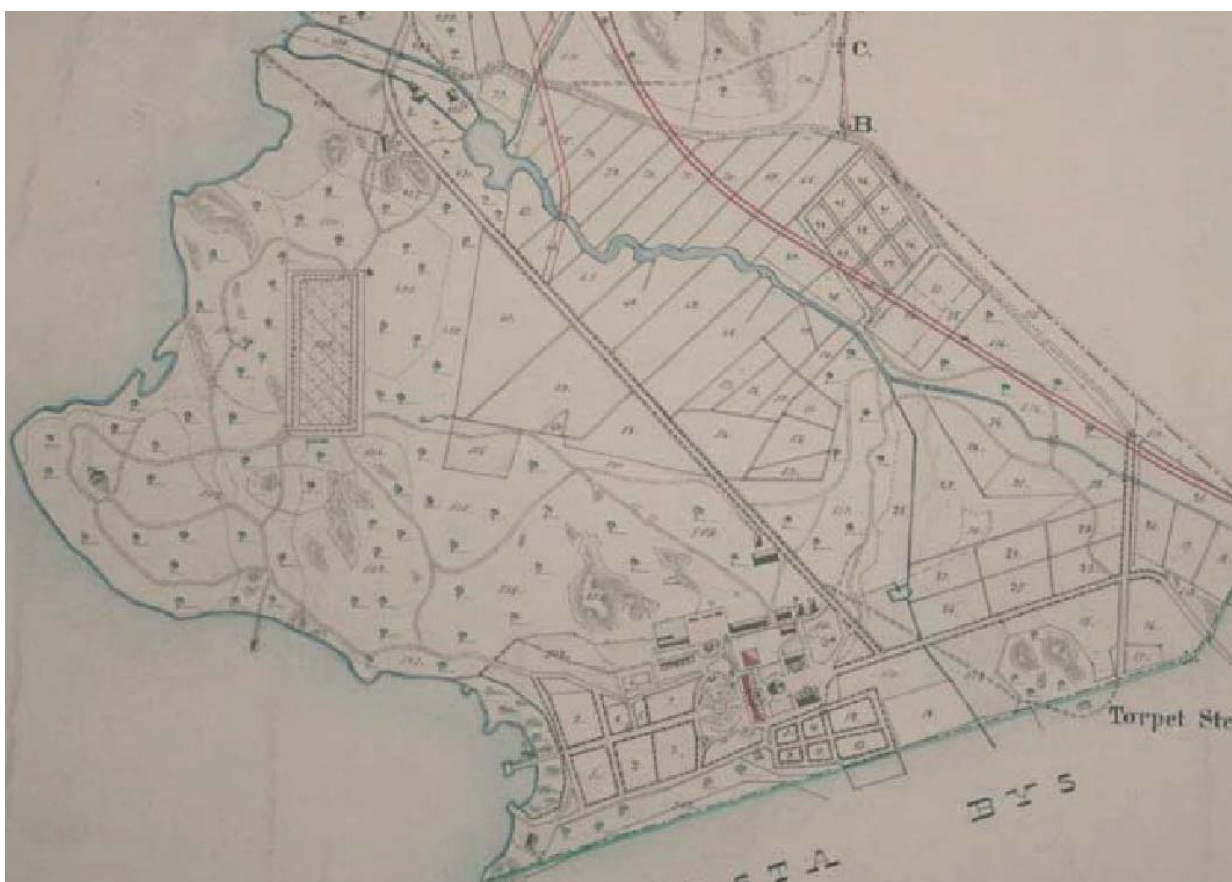
Utsnitt ur ägokarta över Riddersvik 1843. Riddersviks struktur är i huvudsak etablerad så som den är läsbar idag. Stockholms stadsarkiv. Ur Topia 2008.

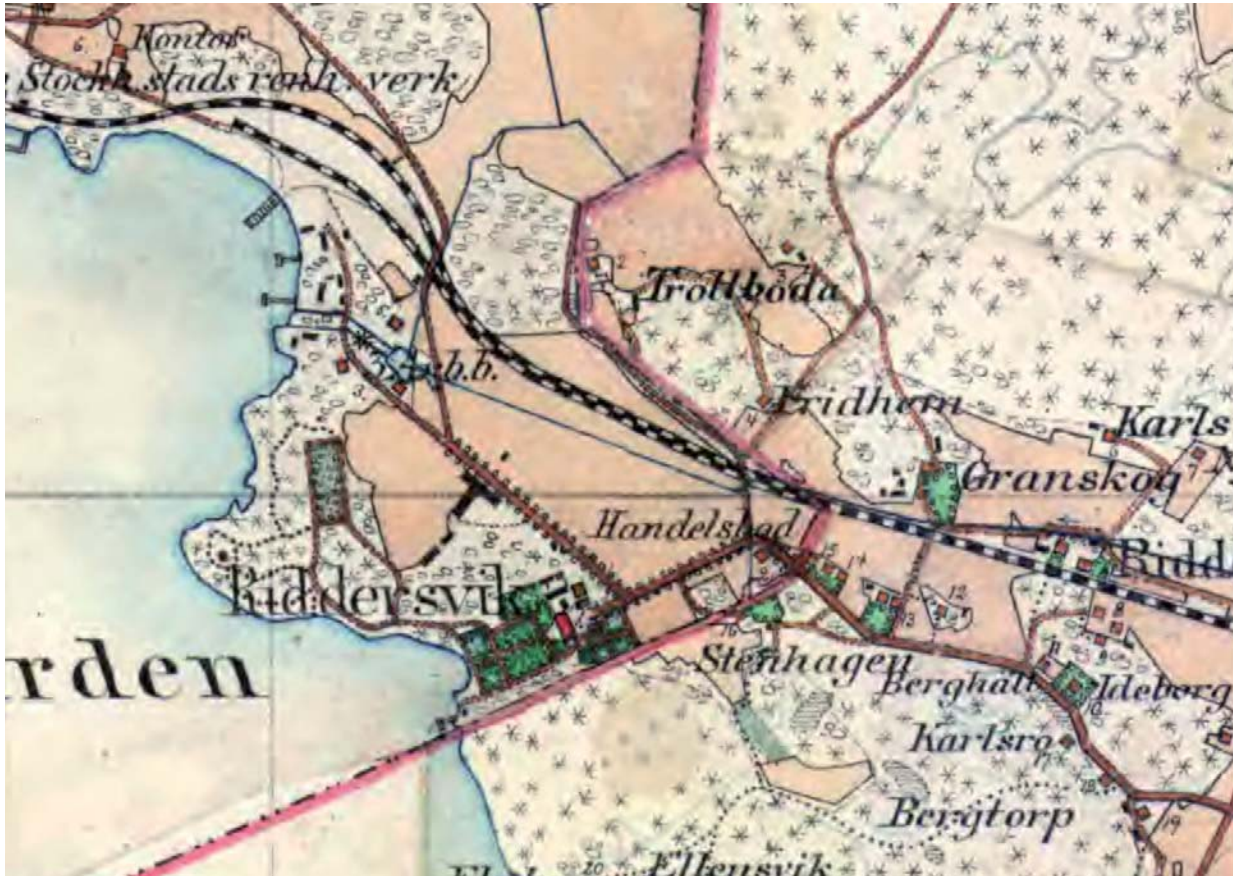
Häradsekonomska karta över Hässelby villastad och Riddersvik, odaterad, sannolikt tidigt 1900-tal. Till höger dåvarande Riddersviks station, i kartans mitt handelsboden. Karta Svartsjö J112-75-13. Lantmäteriet.

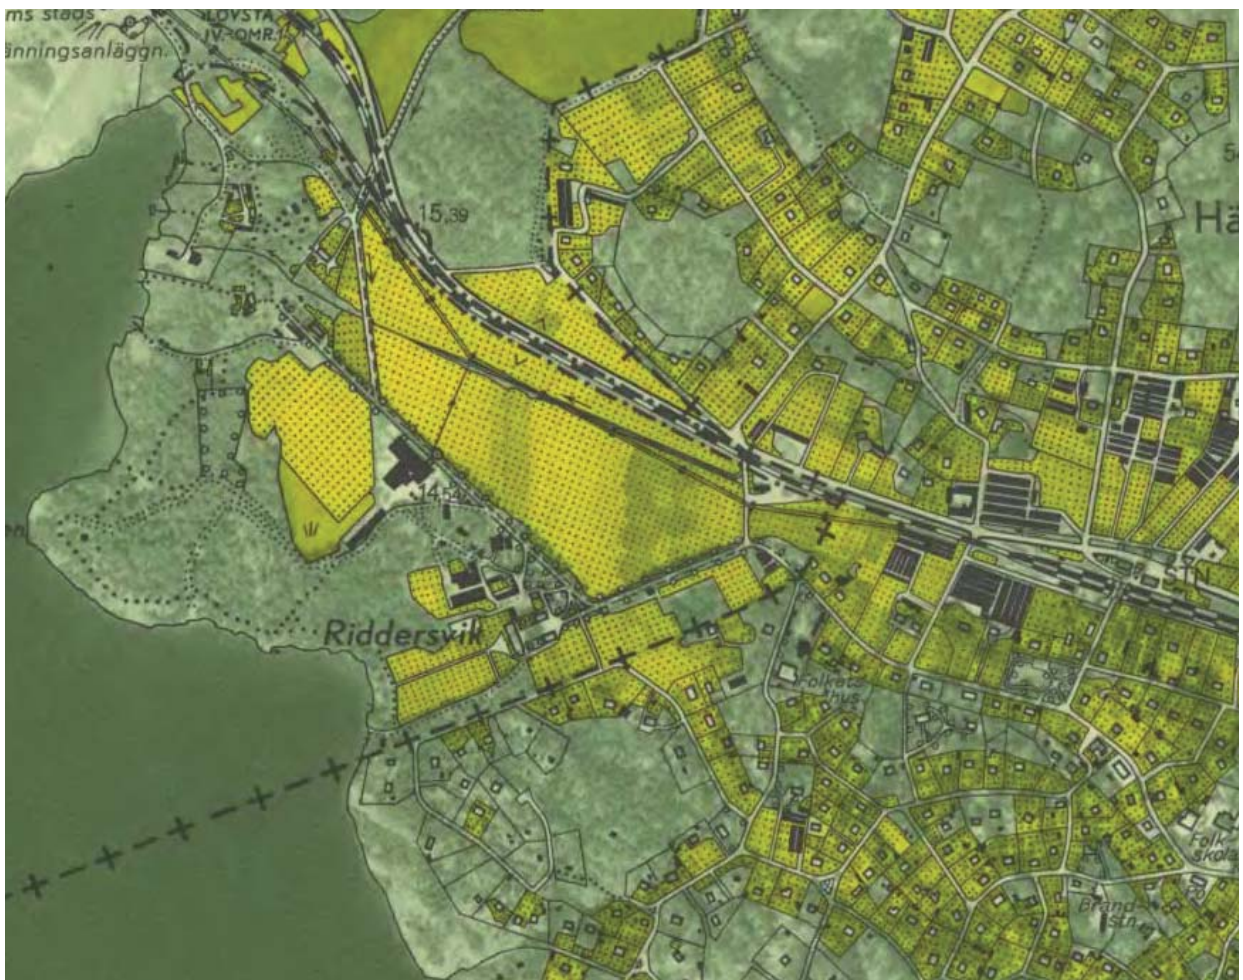
Ekonomisk karta 1951. Hässelby villastad innan 1970-talets omfattande förtätning. Lantmäteriet.

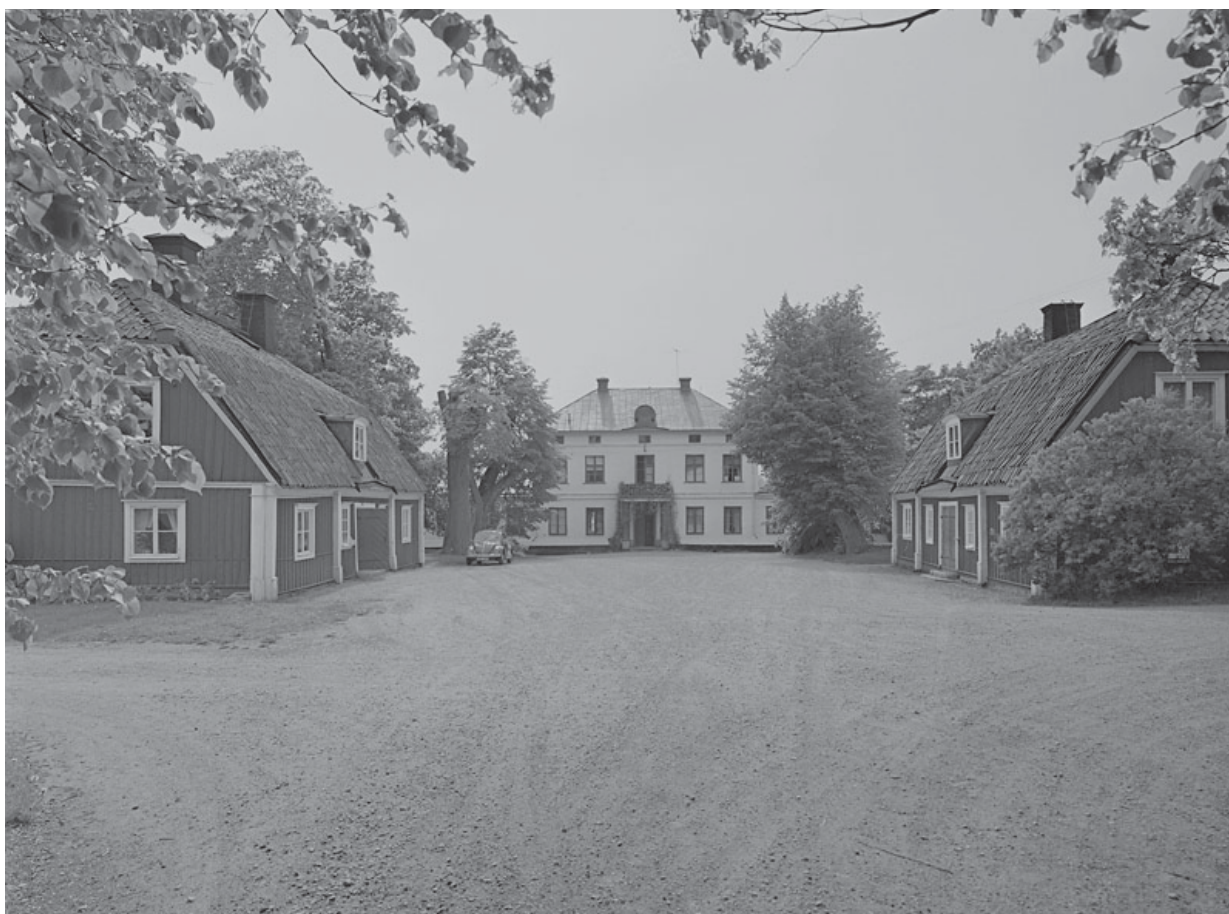
Riddersvik huvudbyggnad och flygelbyggnader. Foto Lennart af Petersens 1975. Stockholms stadsmuseum fotonr S00 1392 07.

Huvudbyggnad: Uppförd 1760-tal (1767), utbyggd med pocher (sidoutbyggnader) 1810, ombyggnad 1943, 1985-87. Putsat stenhus i två våningar med envåniga pocher. Centralt entréparti markerat med två doriska kolonner under en balkong med smidesräcke, samt en rund takkupa. Valmat tak

Flyglar: Uppförda 1760-tal. Flyglarna är knuttimrade och var tidigare oljemålade i kulör som huvudbyggnaden. Sedan länge har de falurödmålad locklistpanel och vita knutbräder.

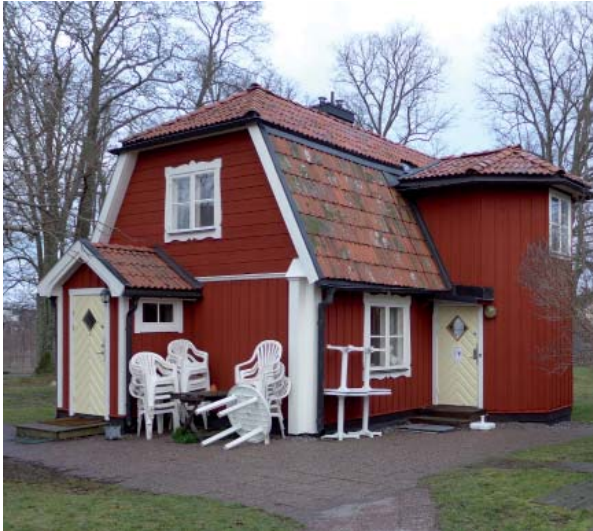
Trädgårdsmästarebostället idag, samma byggnad som torpet ovan.

Trädgårdsmästarboställe: Uppfört 1806 atl. 1811, senare tillbyggt trapptorn. Timrad byggnad med faluröd locklistpanel, två plan. Mansardtak med valmade gavelspetsar.

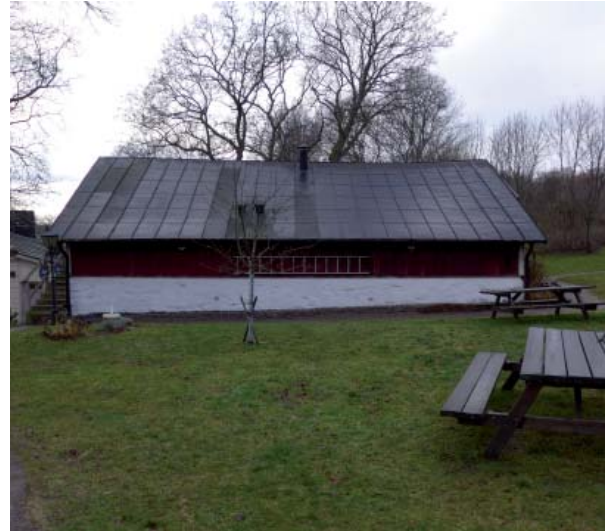
Källarbyggnaden är placerad på en terrass intill huvudbyggnaden.

Källarbyggnad: Uppförd trol. 1811 som kolbod. Lågt liggande byggnad med flackt sadeltak klätt med svart plåt, fasad i stående slät panel, målad faluröd. Hög vitmålad stengrund.

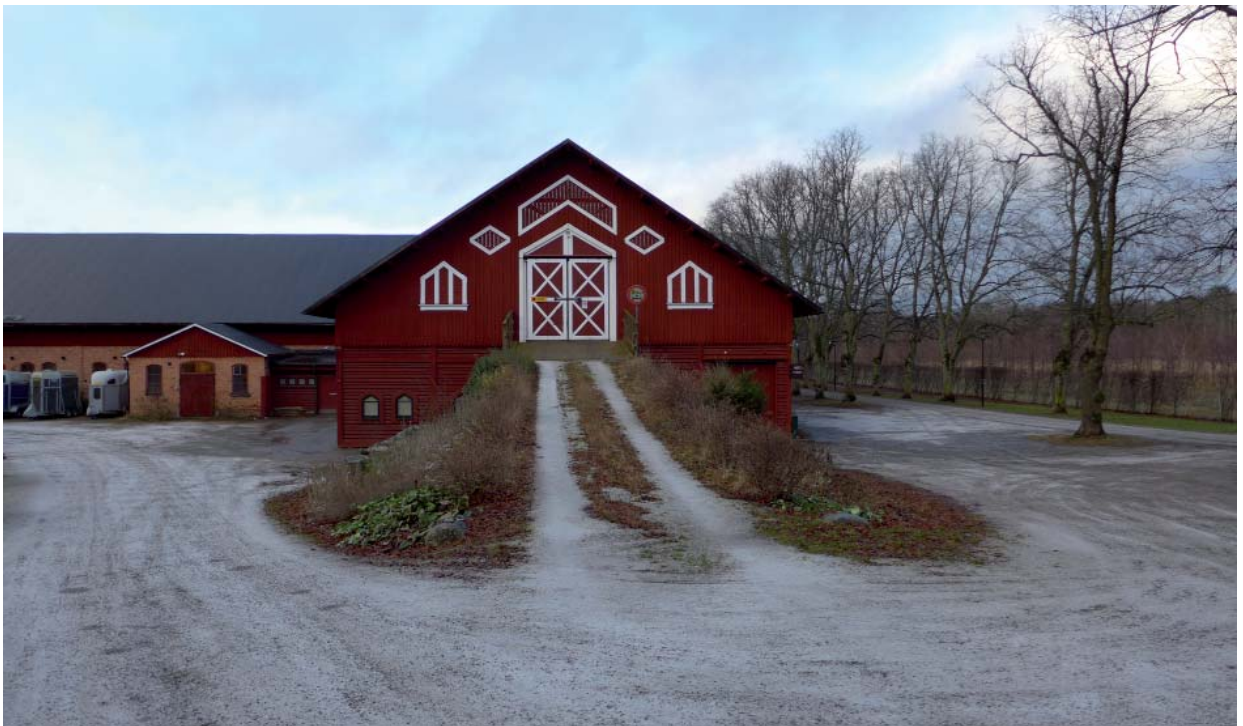
Ladugården med Riddersviks gårdsväg till höger i bild.

Uthus: Uppfört 1872. Ursprungligen bl.a. stall, ladugård och vagnshus. 1917 ändrat till uthus med förråd. Långsträckt enplansbyggnad. Sadeltak med tvåkupigt lertegel, fasad av stående locklistpanel, målad faluröd.

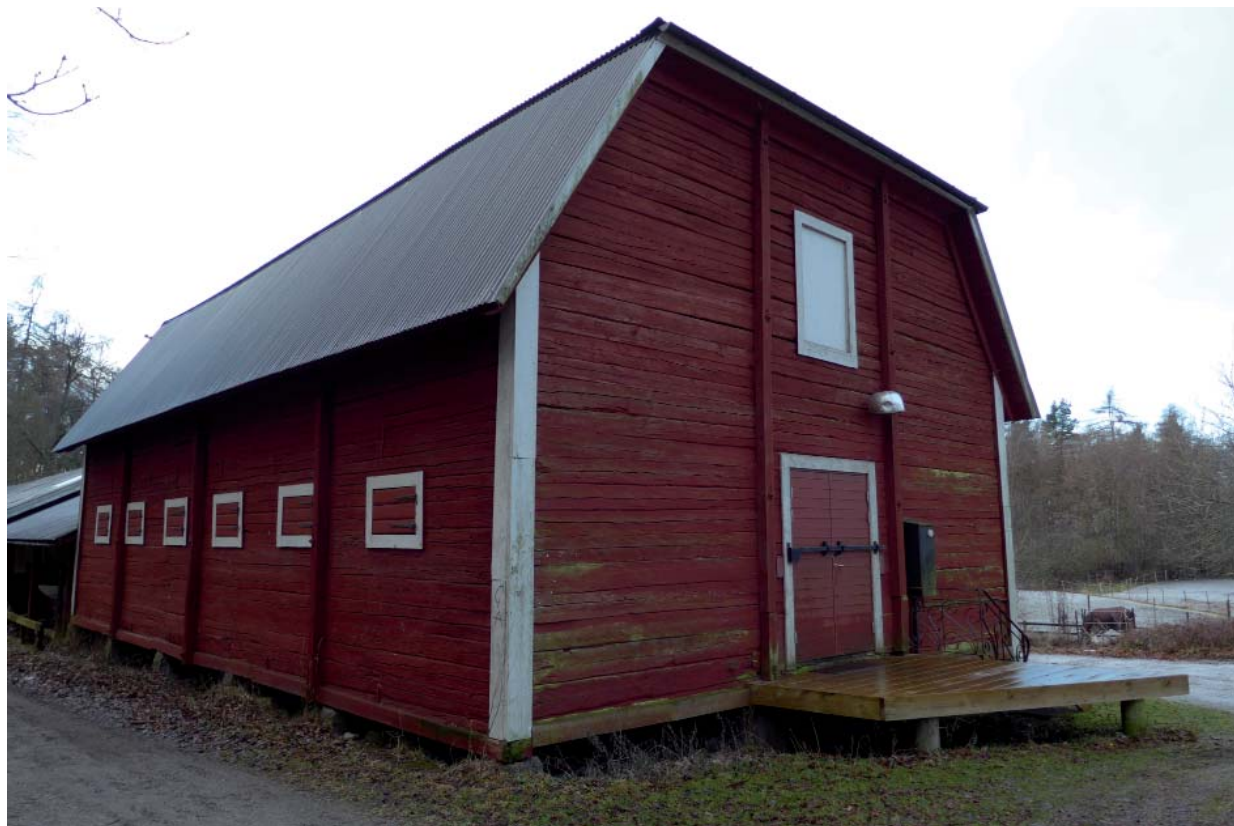
Det magasin som på 1890-talet flyttats till gården från Lövsta by.

Väster om ladugården står en magasinsbyggnad som ska ha flyttats hit från Lövsta by på 1890-talet, möjligen en 1700-talskonstruktion. Den långsträckt byggnaden har utvändigt falurödmålad timmerstomme och mansardtak klätt med svartmålad plåt. Magasinet är via ett öppet förrådsutrymme sammanbyggt med ett vagnslider, uppfört 1892. Vagnslidret har faluröd liggande panel på förvandring och sadeltak med korrugerad plåt.

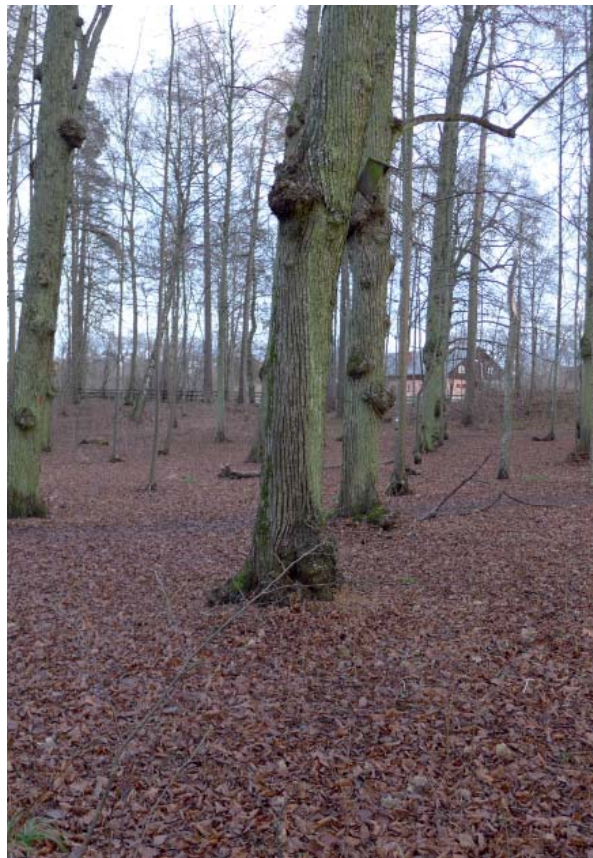
Ovan "Stjärnparkens" raka rader av lind.

Nedan den västgående allén, vy mot sydost.

Alléerna anlades sannolikt decennierna runt 1800, möjligen redan på 1760-talet. De består idag av en stor andel äldre träd, enligt bedömning 2008 planerade på 1700- eller 1800-talet. De domineras av lind.

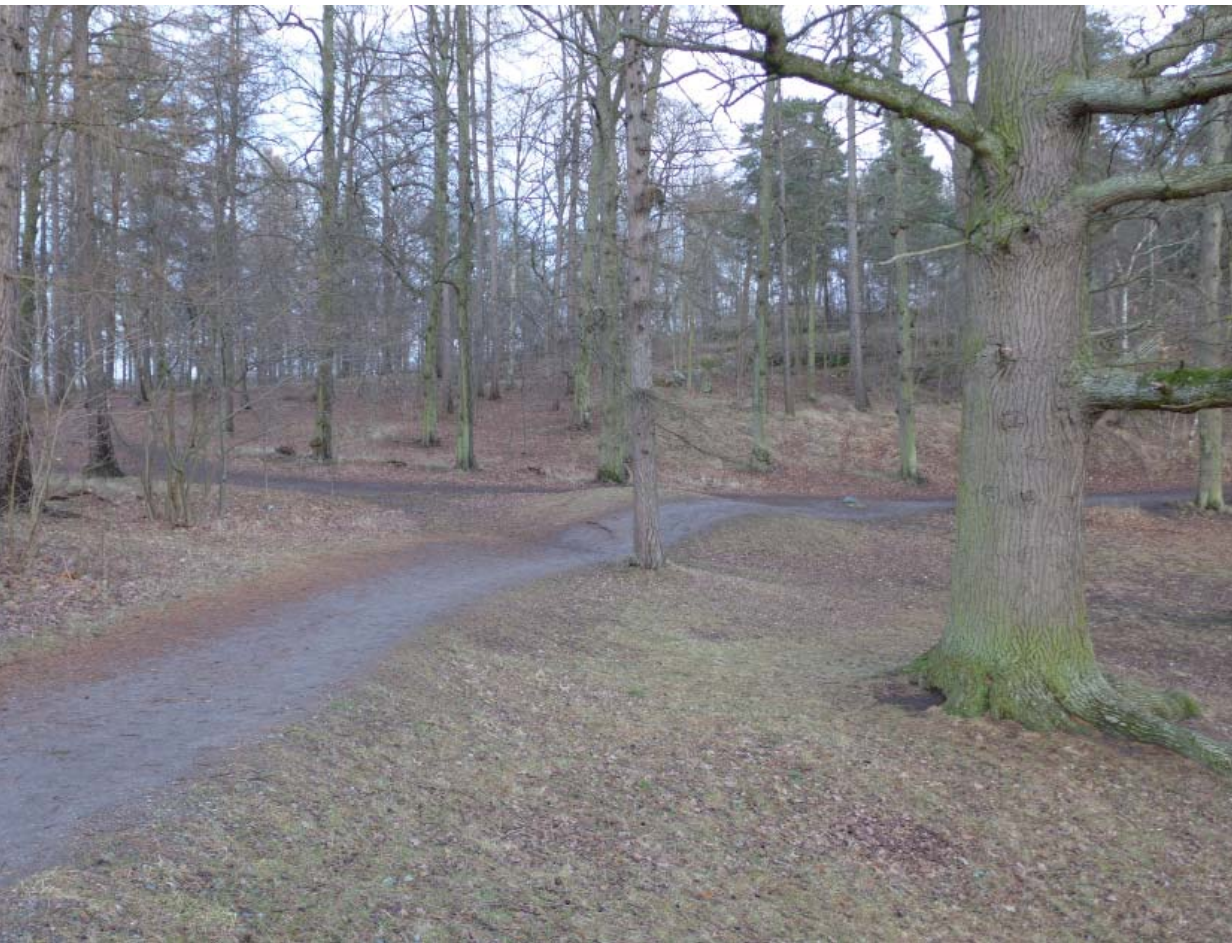
Den engelska parkens system av gångar är i huvudsak ursprungligt.

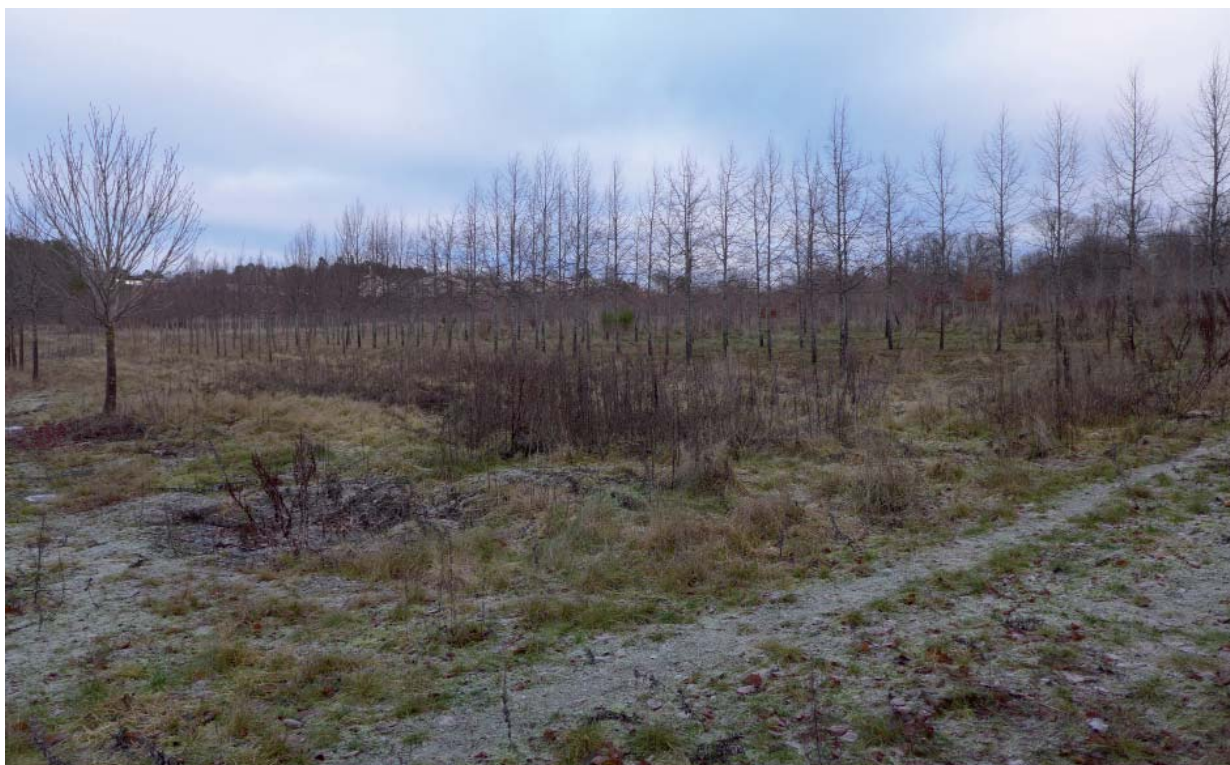
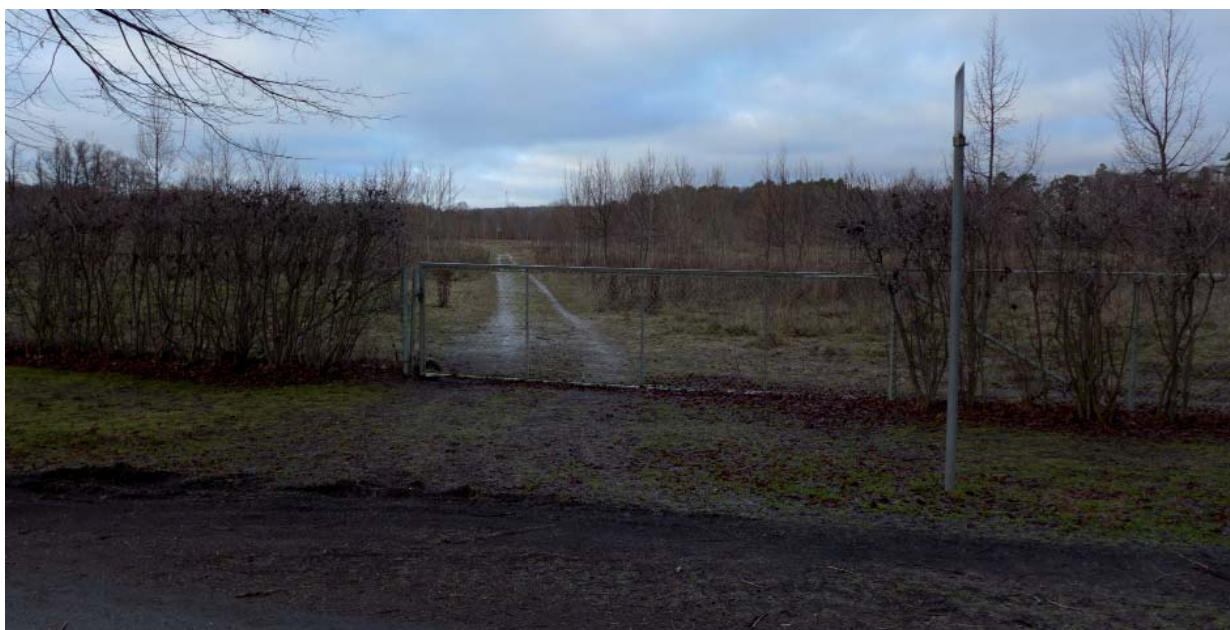
Trädskolans f.d. område med ungträd i raka rader samt en av infarterna till området från Riddersviks gårdsväg.

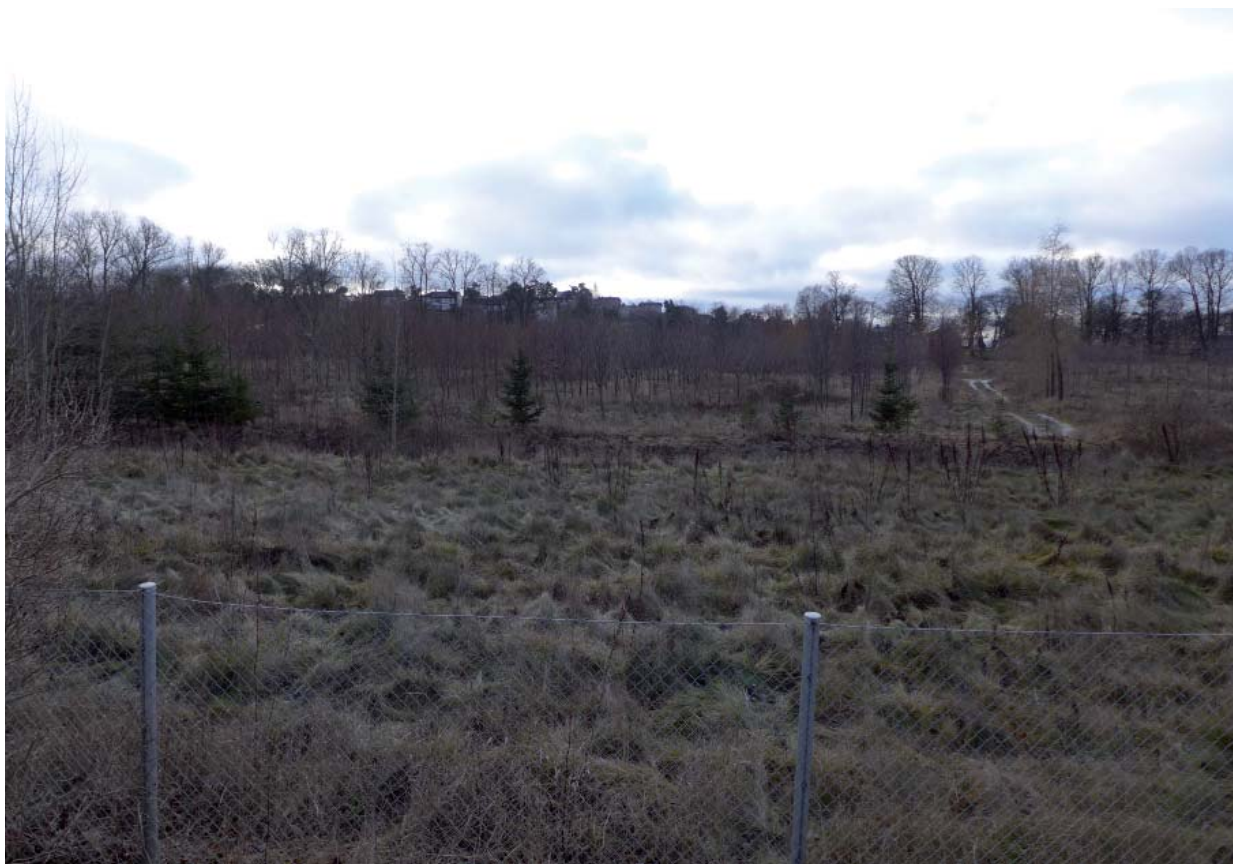
Trädskolans f.d. område sett från Lövstavägen. I fonden ses Riddersviks alléer och Hässelby villastads bebyggelse uppe på en höjd. Nedan hästhagar på tidigare jordbruksmark i anslutning till ladugården.

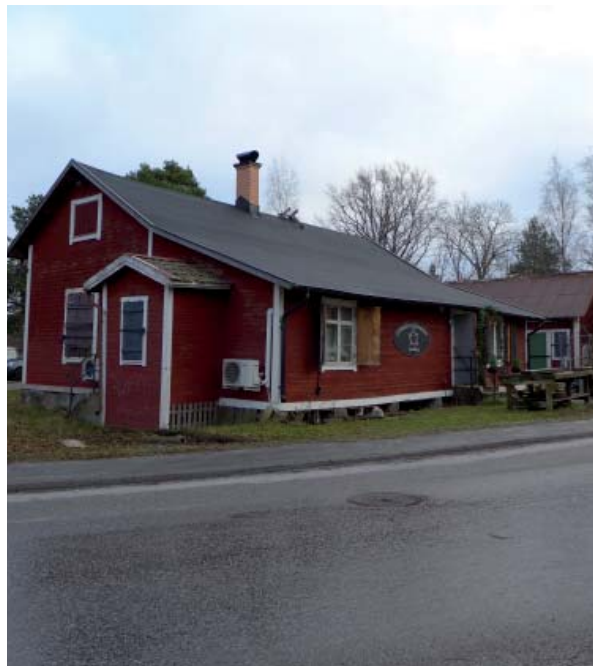
Den tidigare livsmedelsbutiken vid Riddersviskvägen.

I de glesst bebyggda kvarteren mellan Riddersviskvägen och Lövestavägen finns det f.d. lokstallet i tegel och den låga, rödmålade träbyggnad som tidigare rymde områdets handelsbod. I synnerhet lokstallet står som en entrébyggnad till Riddersvik vid Lövestavägen.

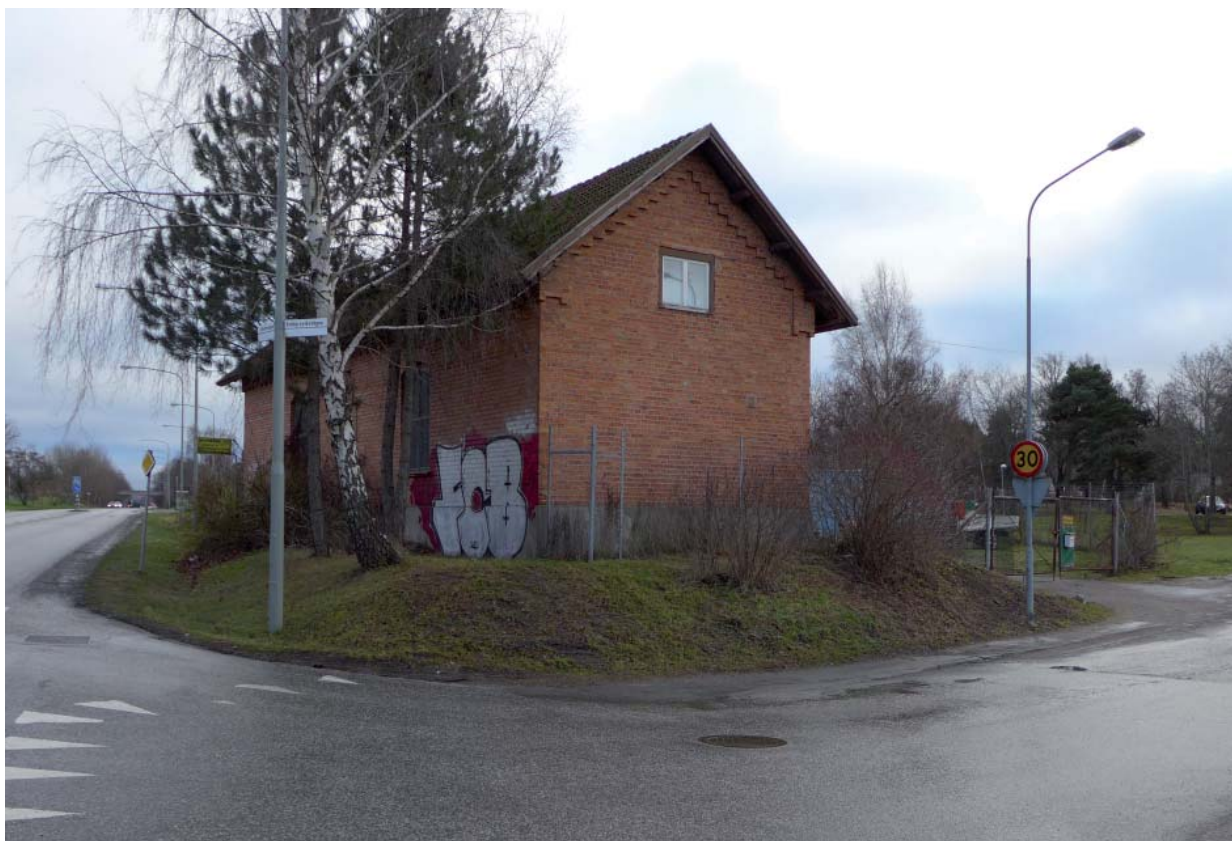
Det tidigare lokstallet som står i korsningen Lövstavägen-Riddersviksvägen och utgör informell entrébyggnad till Riddersvik.

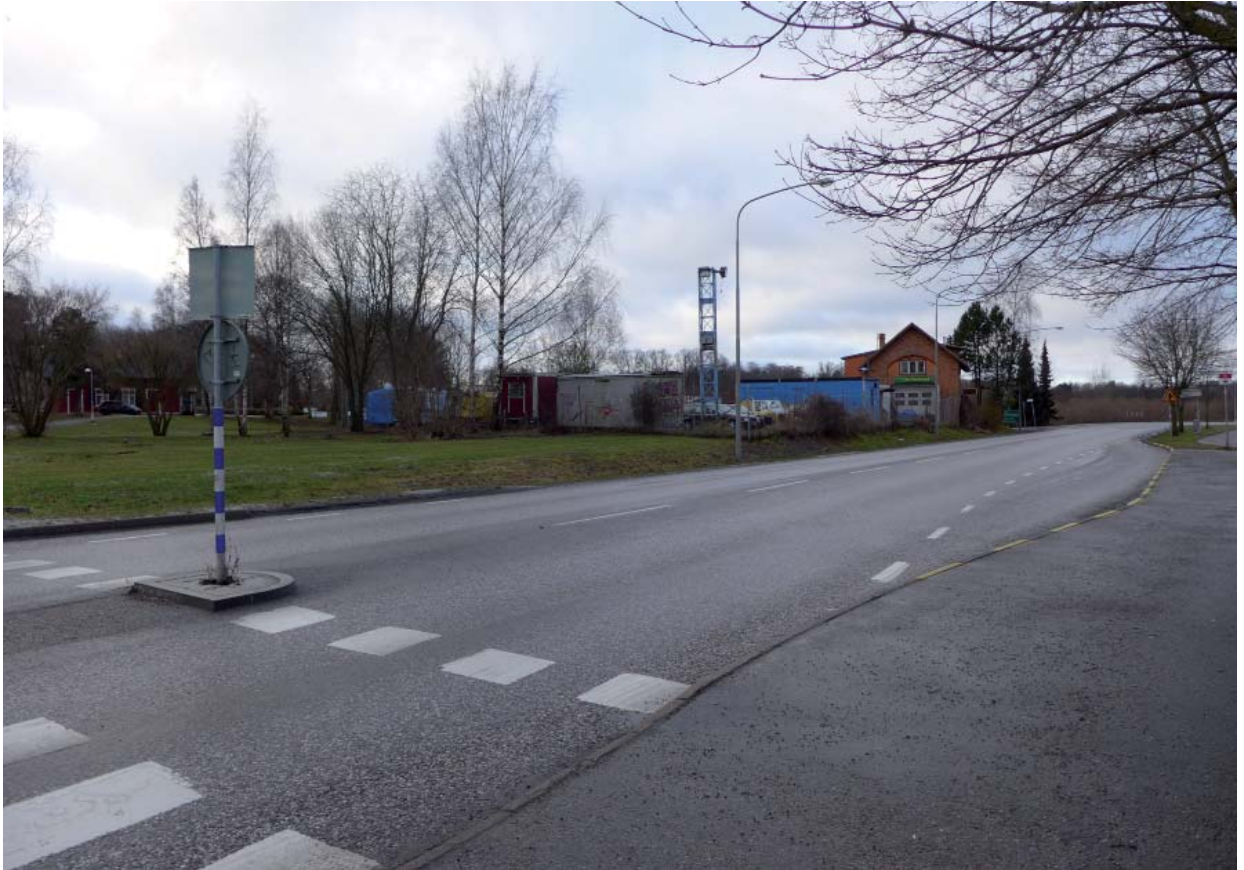
Lövstavägen. Det f.d. lokstallet vid infarten till Riddersvik till höger i bild.
