PM GEOTEKNIK

Axelsbergs Centrum/ Kv. Fader bergström

Axelsberg, Stockholm

Geoteknisk skrivbordsstudie/ utredning

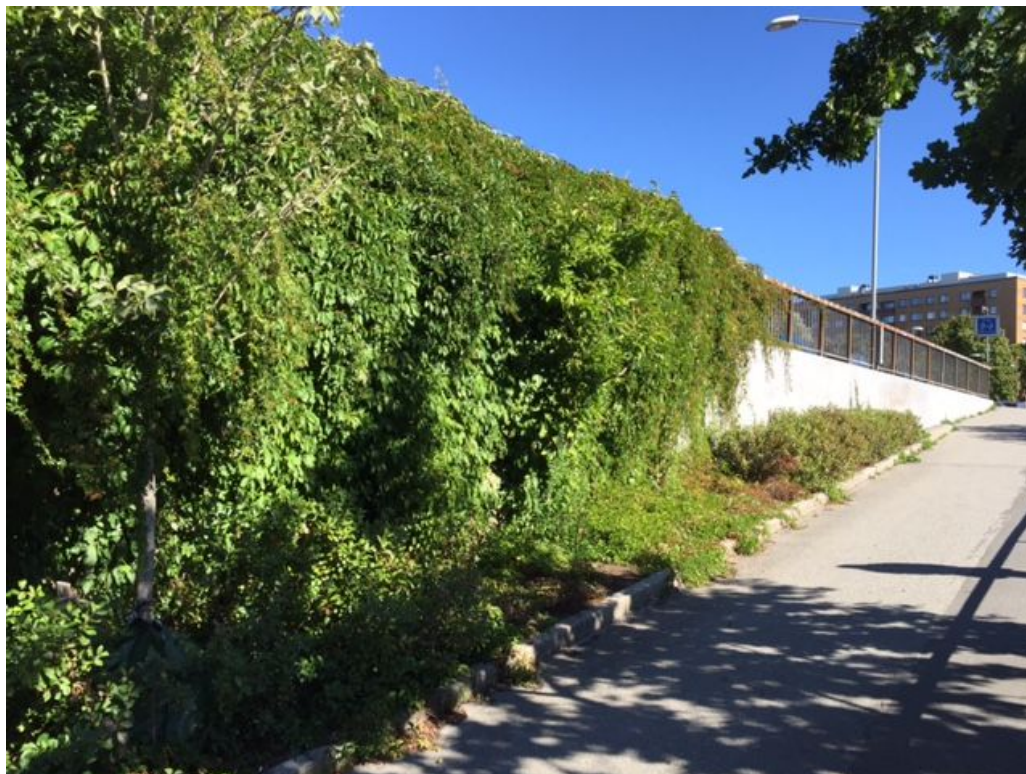
I anslutning till Axelsbergs centrum ska Selmedalsvägen sänkas och torget vid Axelsbergs centrum höjas för att få väg och torg i nivå med varandra.

Figur 3.1: Vy underifrån Selmedalsvägen

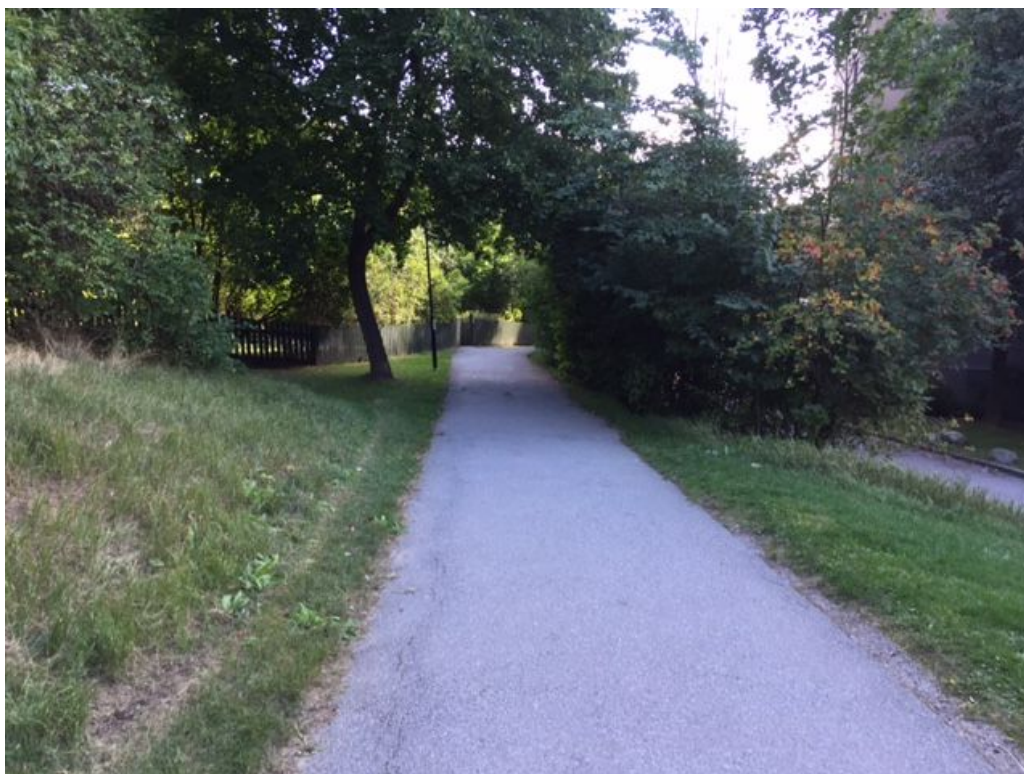
Figur 3.1: Del av sträcka för trolig omläggning av ledning.

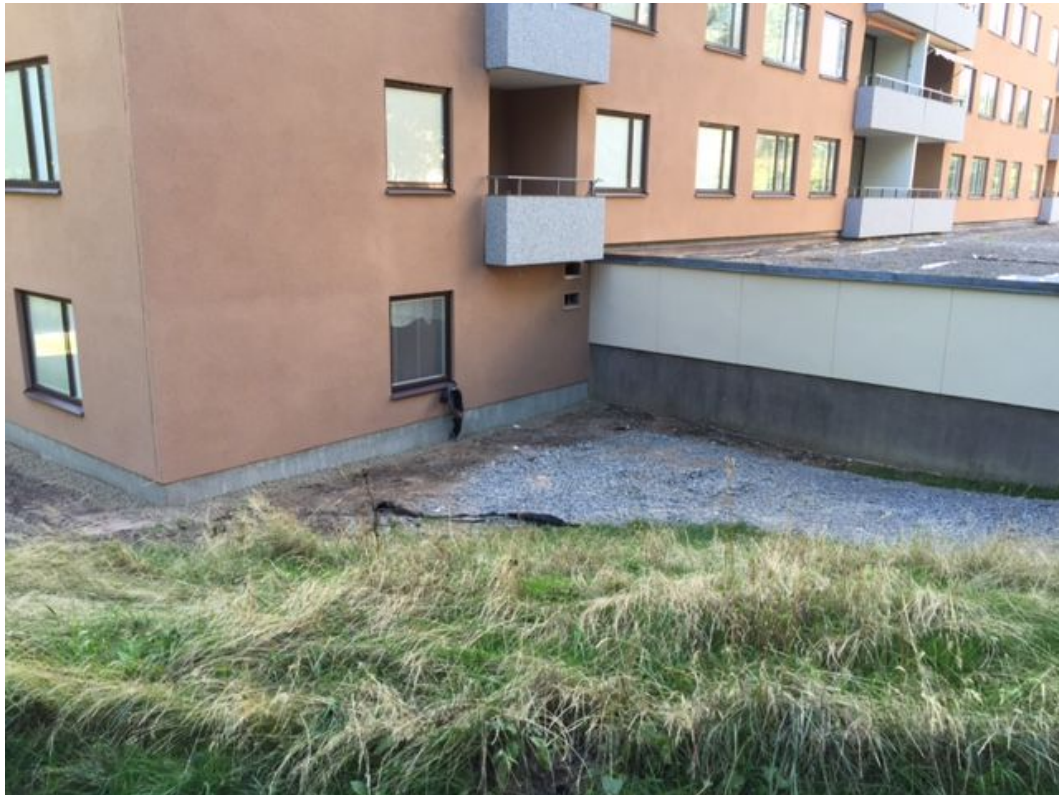
Några observationer i området var att grundisolering och dräneringen hade bytts på några av fastigheterna i området ut mot Selmedalsvägen, se figur 5.3. Detta kan tyda på att det här finns högt grundvatten eller jordarter med dåliga infiltrationsegenskaper.

Figur 5.3: Odränerad och isolerad grund på fastighet mot Selmedalsvägen

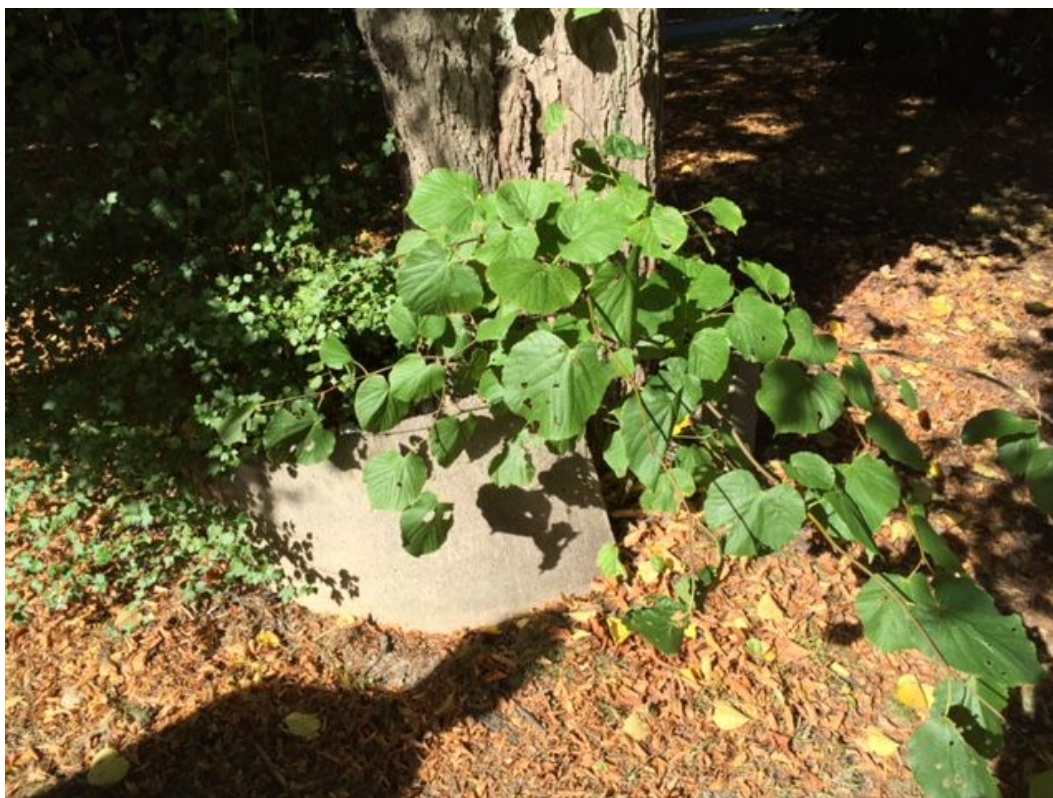
Vid Axelsberg centrum finns tydliga tecken på att området är utfyllt, i området finns mindre kullar anlagda. Träd är planterade, skyddade av betongcylindrar se fig. 5.4 och 5.5.

Figur 5.5: Träd i betongcylinder

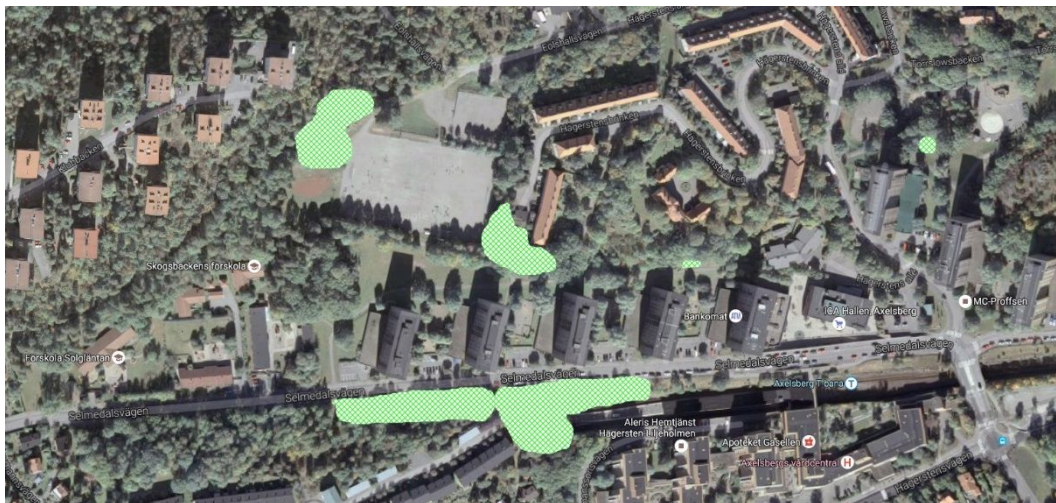
I området finns tre stora områden med berg i dagen, två i den nordvästra delen och en längs med Selmedalsvägen i den sydvästra delen av området. Det finns även två mindre hållar utspridda i området. Se figur 5.6 för ungefärliga lägen. Hållarna är inmätta med GPS.

Figur 5.6: Berg i dagen i området. Ungefärliga områden och omfattning markerat med grönt i figuren
