ANTIKVARISK KONSEKVENSANALYS

OM- OCH TILLBYGGNAD AV KYLFACKET 3

SLAKTHUSOMRÅDET, Stockholms stad och län

2019-05-21

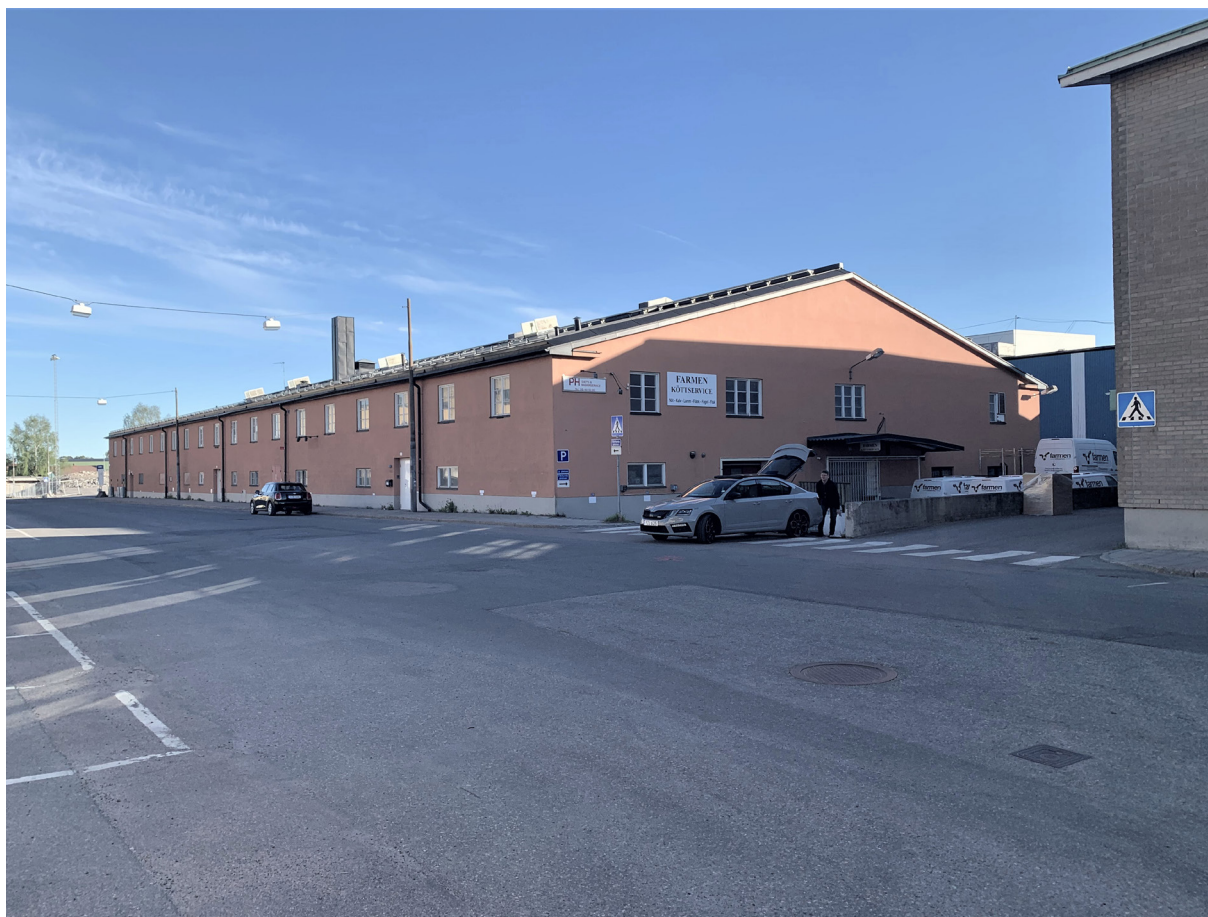
Framsidas foto: Översikt över befintligt byggnad, Kylfacket 3, mot nordväst.

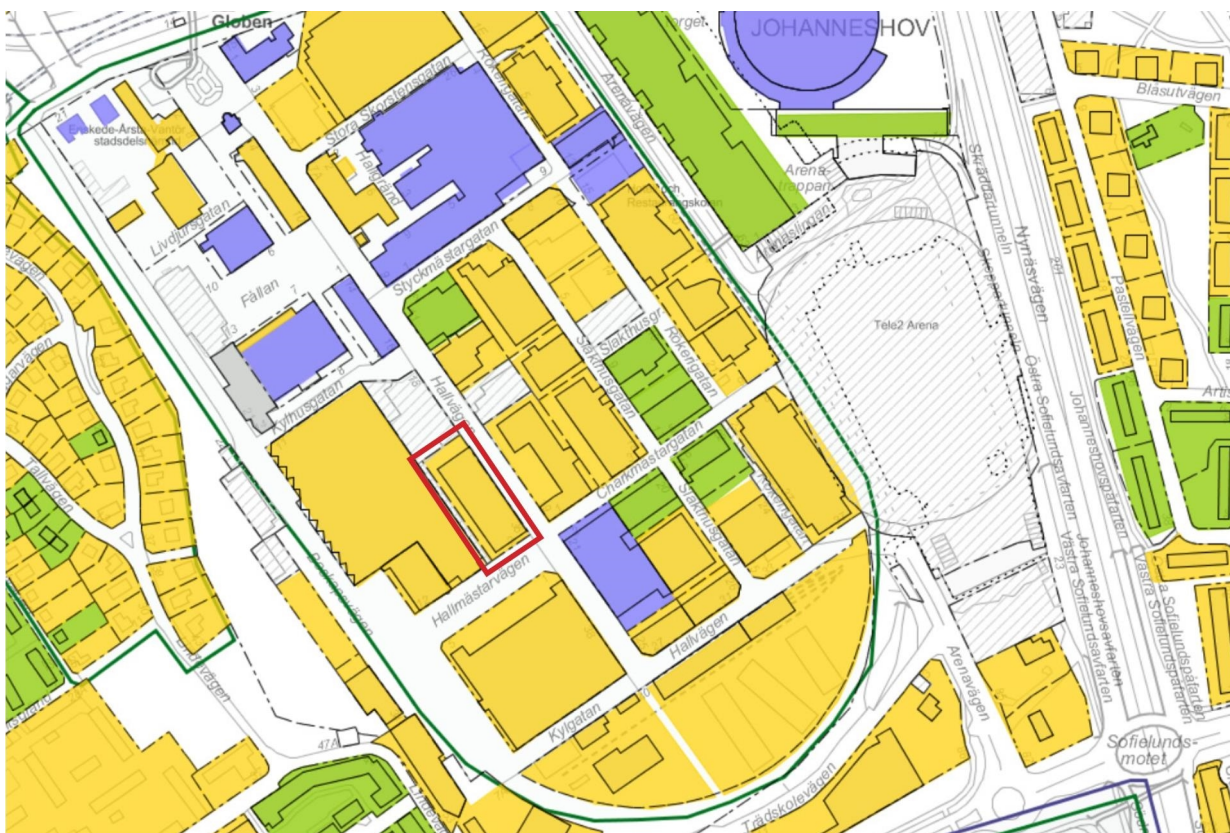
Stockholms stadsmuseums klassificering. Aktuell byggnad är gulklassad och markeras av röd ram. Karta Stockholms stad.

Stockholms stadsmuseums klassificering

Byggnaden är gulmarkerad vilket innebär att den bedömts ha visst kulturhistoriskt värde och/eller miljöskapande betydelse.

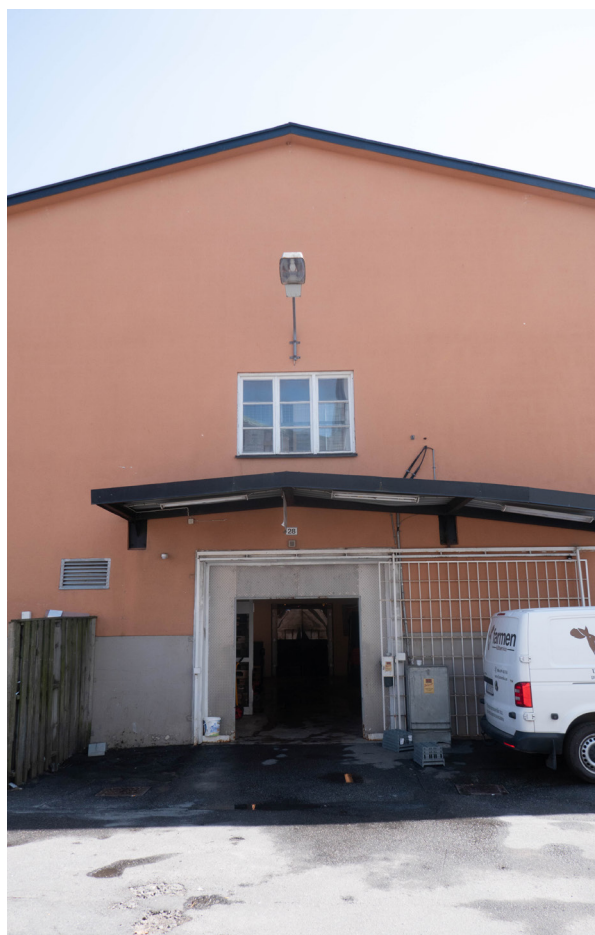
Byggnadens norra gavel.

Gavel mot norr

Huller-om-buller-karaktär med senare tillägg och ändringar i form av omgjorda markförhållanden, igensatt lastöppning på övre planet och ovarsamt utförda ändringar i det nedre planet (fönsterbyten, nytt skärmtak, tekniska installationer mm).

- Gavelpartiets geometriserande form/uttryck

Förhållningssätt: Under förutsättning att gavelpartiets geometriserande form/uttryck och miljöskapande funktion respekteras skapas senare ändringar förutsättningar för att pröva relativt omfattande ändringar.

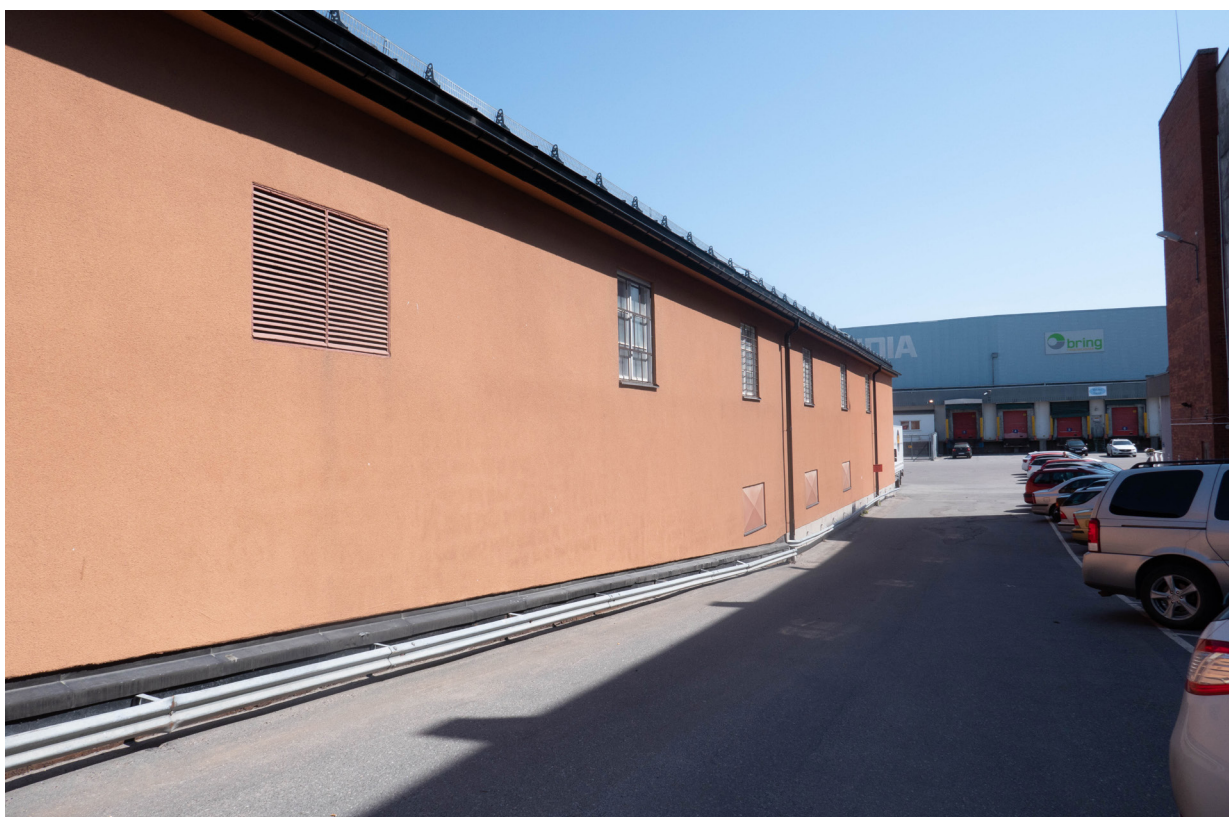
Byggnadens västra fasad.

Fasad mot väster

Baksidekaraktär. Ny ramp som döljer stora delar av det nedre planets ursprungliga fönsteröppningar. Senare tillkomna lastöppningar med sekundära portar i det övre planet. Gallerförsedda fönsteröppningar. Mindre framträdande funktion i stadsrummet.

- Låg skala
- Enkel rak takfot

Förhållningssätt: Senare ändringar skapas förutsättningar för att pröva relativt omfattande ändringar.

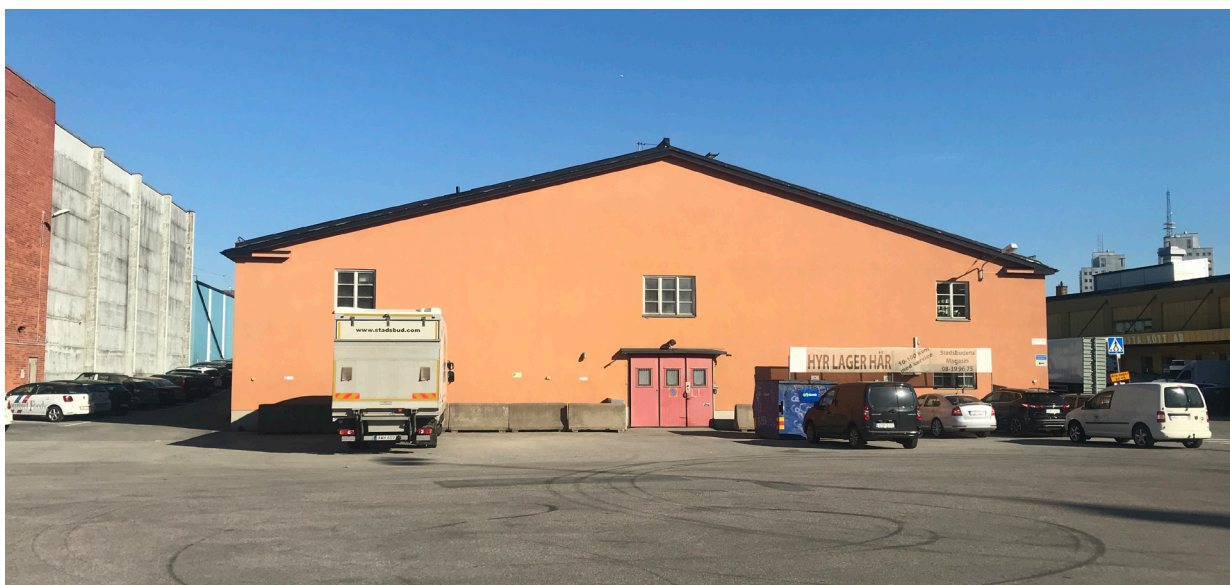
Byggnadens södra gavel.

Gavel mot söder

Låg, bred gavel med putsad fasad och få muröppningar. Flackt sadeltak med svart plåtinklädd tak.

Inkörspport med sekundär vikdörr samt ett fönster i markplan placerat till höger om porten.

Tre, symmetriskt placerade fönster i det övre planet. Lågre, bredare mittfönster med tre luffer och spröjsade tredelade bågar. Sidofönster med två luffer, mittpost och spröjsade bågar med tre rutor.

Bruten takgesims.

- Avskalad sluten karaktär
- Geometriserande form/gavelmotiv
- Putsat övre gavelparti utan fönsteröppningar
- Symmetriskt placerade fönster i övre planet

Förhållningssätt: Gavelns slutna geometriserande karaktär respekteras. Ändringar kan göras men kräver materialitet i utförandet och stor omsorg om detaljerna.

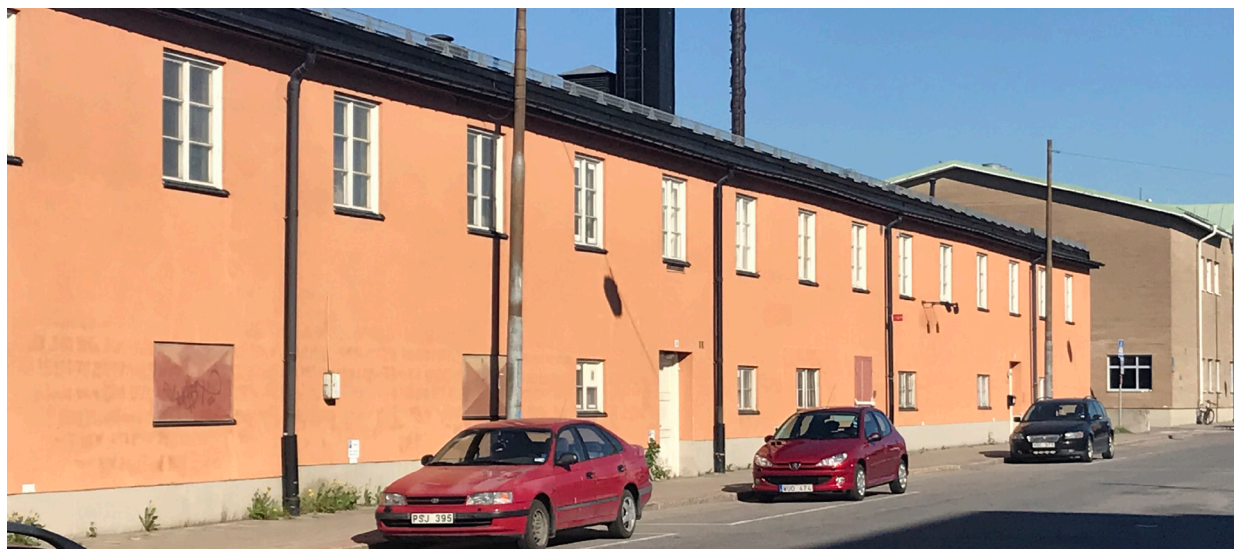
Byggnadens östra fasad.

Fasad mot öster

Låg byggnadskropp med symmetriskt uppbyggd fasad. Låg sockel, putsad fasad, svart takfot. Tre symmetriskt placerade entréer med indragen placering. Avsaknad av utsmyckning.

Små, breda, låga fönster i markplan. Tvåluftsfönster med mittpost och spröjsade bågar med fyra rutor. Fönsterbleck i svartmålad plåt.

Högre fönster i övre planets kontorsdel. Tvåluftsfönster med mittpost och spröjsade bågar med tre rutor.

- Enkel avskalad lågskalig arkitektur
- Symmetrisk komposition
- Övre planets regelbundet/rytmiskt placerade fönster
- Enkla indragna entréer utan betoning/utsmyckning
- Viktig miljöskapande funktion i stads/parkrummet

Förhållningssätt: Den symmetriska fasadkompositionen respekteras. Det övre planets regelbundet placerade fönster bibehålls. Nya öppningar i markplan kan prövas.
