ÖVERSIKTLIG MILJÖTEKNISK MARKUNDERSÖKNING
RÄKNETABELLEN 3

UPPDRAG 297620, Förskolegård Räcksta Räknetabellen 3

Titel på rapport: Översiktlig miljöteknisk markundersökning, Räknetabellen 3

Datum: 2020-02-11

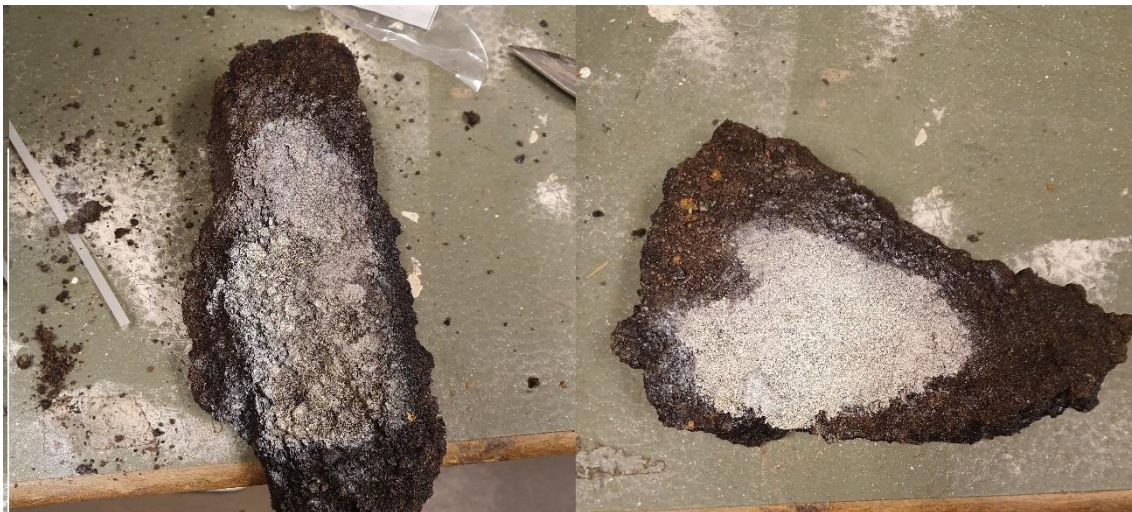
I asfaltprovet (jord_asfalt) bestod asfalten av två lager. Varje lager analyserades var för sig genom spraytest för att se eventuella indikationer på PAH. Figur 4 nedan visar undersökta asfaltprover där den vita färgen indikerar att det inte förekommer tjärasfalt i något av de två lagren.

Figur 4. Bilder som visar de två lagren asfalt som testades med PAH-indikerande spray. Asfalt från det undre lagret ses till vänster i bild och asfalt från det övre lagret till höger i bild. Tyréns AB, 2019-10-03.
