Kulturmiljöanalys

Del av Aspudden 2:1

Stockholms stad

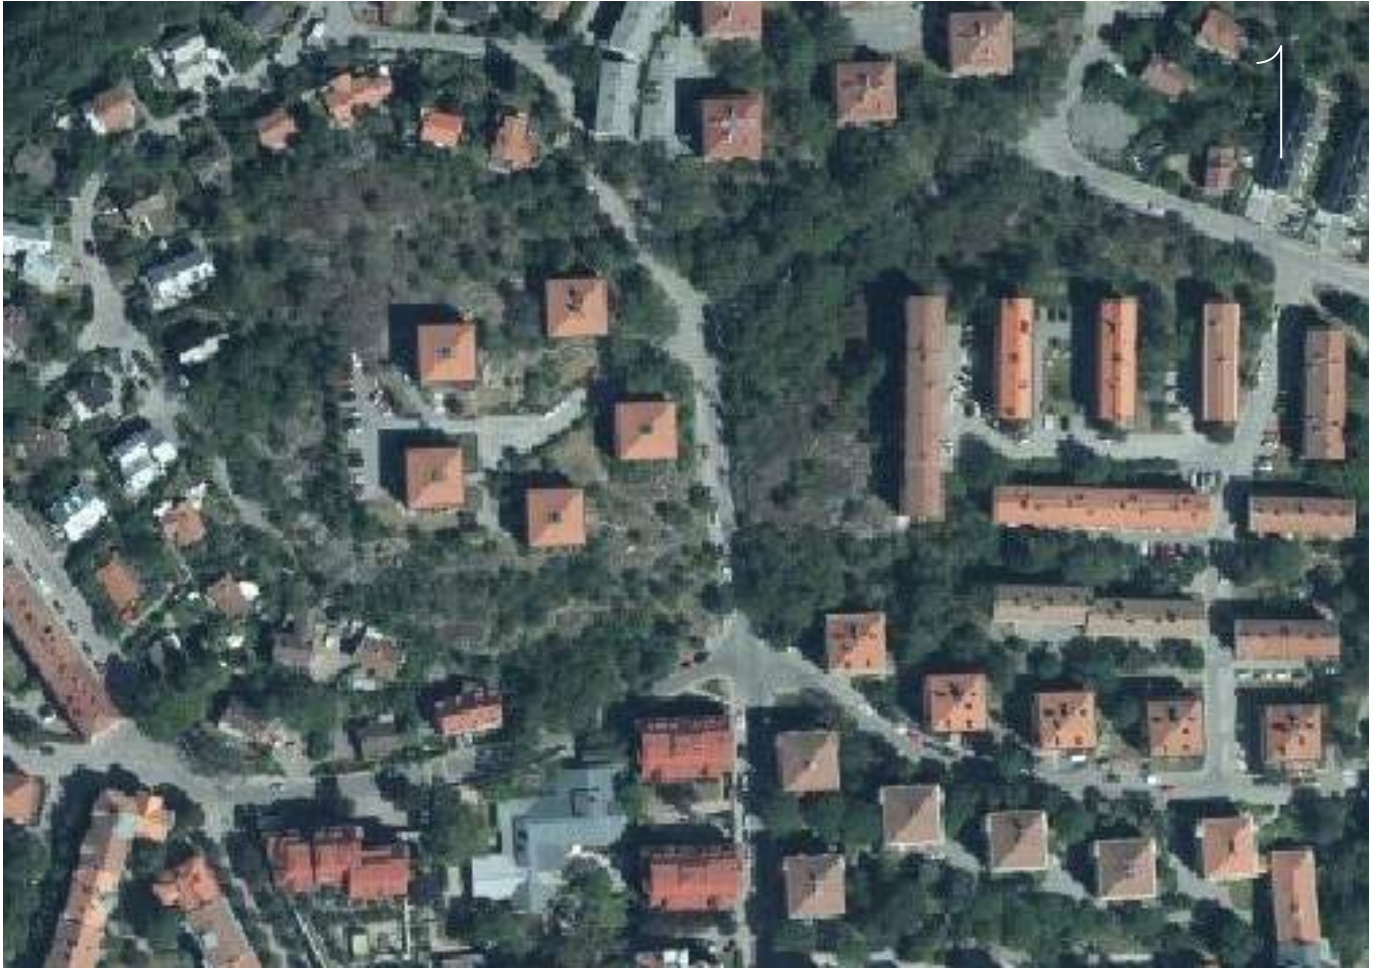
1. Ortofoto 2019, utsnitt över aktuellt område för kulturmiljöanalys. Källa: GeoLex Lantmäteriet

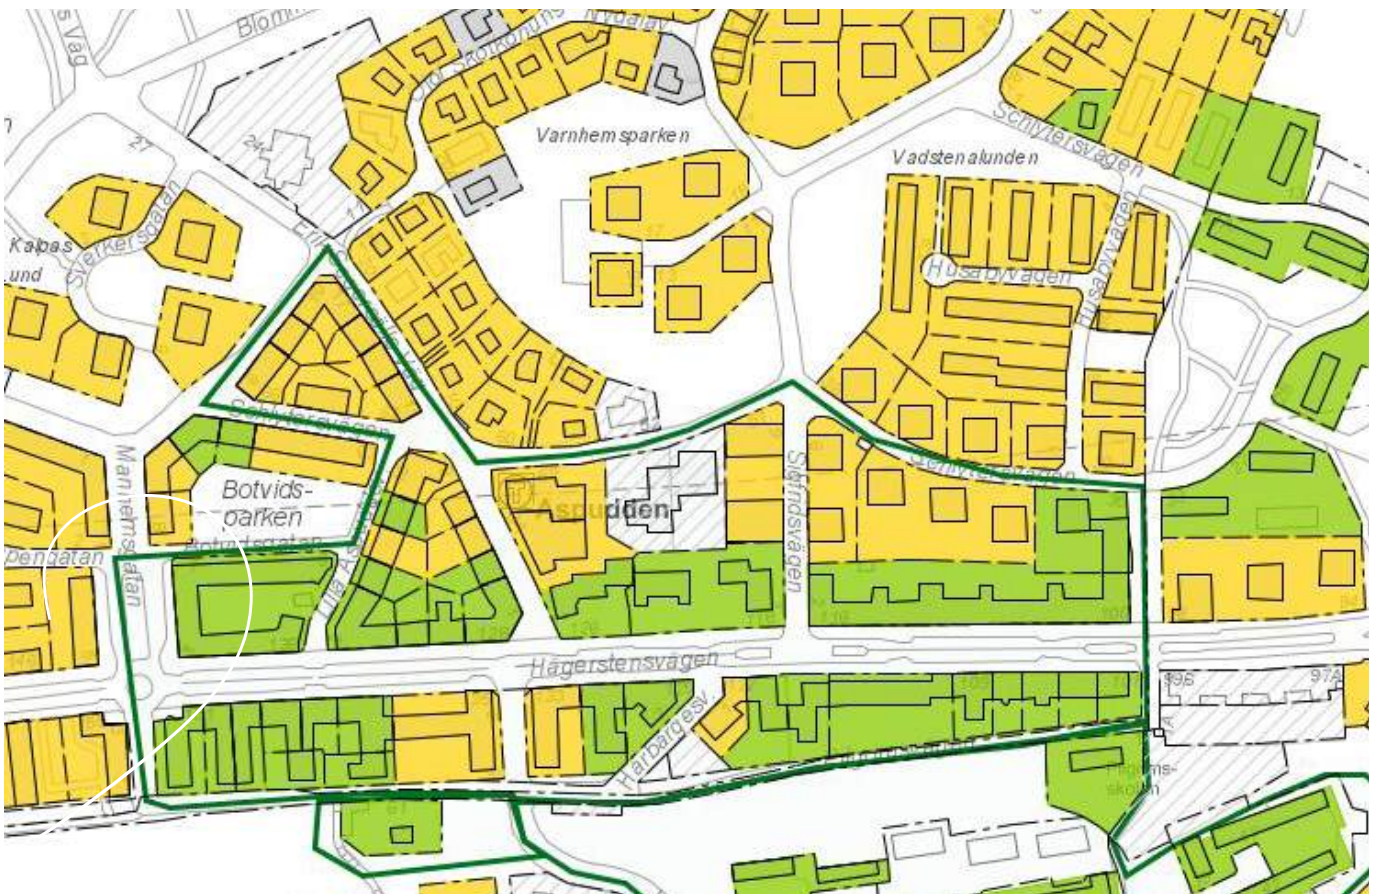
1. Planmosaik (med gällande detaljplaner) med planområdets ungefärliga utbredning.
Källa: SBK, Stockholms stad (ur Startpromemoria, tjänsteutlåtande 2015-17932).
2. Stockholms Stadsmusens kulturhistoriska klassificering av bebyggelse.
Källa: Stockholms Stads digitala karttjänst

I Stockholms stadsmuseums kulturhistoriska klassificering av bostadskvarteren i direkt anslutning till det aktuella planområdet generellt gulmarkerade. Detta anger att det är fastigheter med bebyggelse med en positiv betydelse för stadsbilden och/eller ett visst kulturhistoriskt värde. Det aktuella området gränsar även direkt till område som av stadsmuseet klassificerats som *Kulturhistoriskt värdefull miljö*, se nästa sida. I dessa områden behöver särskild uppmärksamhet ägnas åt kulturhistoriska värden. Det område som klassificerats som *Kulturhistoriskt värdefull miljö* utgörs av centrala Aspuddens bebyggelsekärna, längs Hägerstensvägen, där flertalet byggnader är grönmarkerade (se kartbild). Grönmarkering anger byggnader av högt kulturhistoriskt värde.

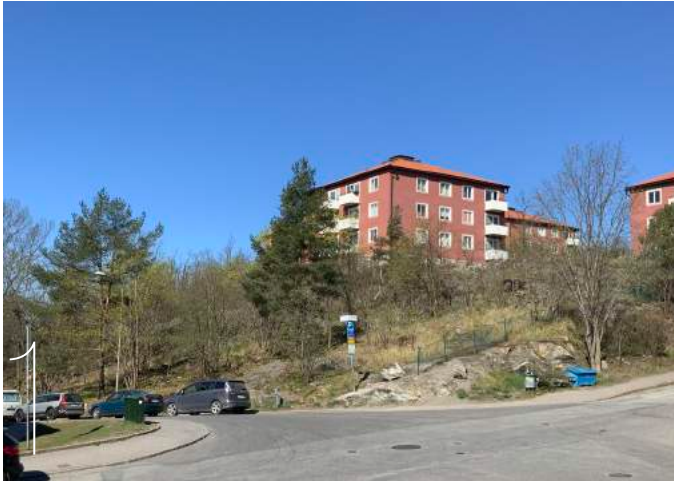
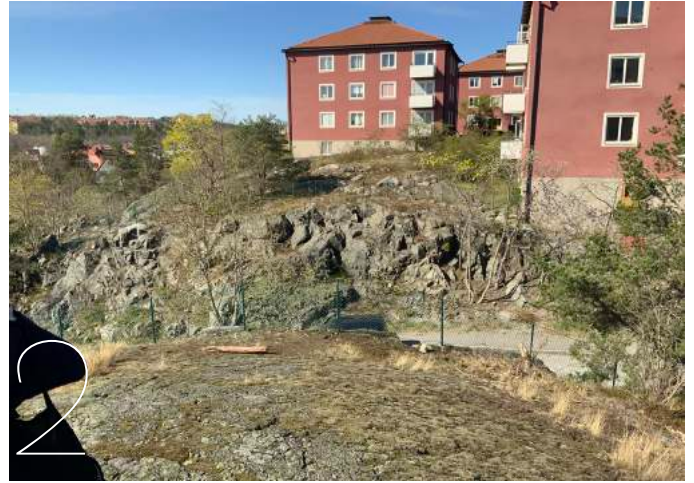
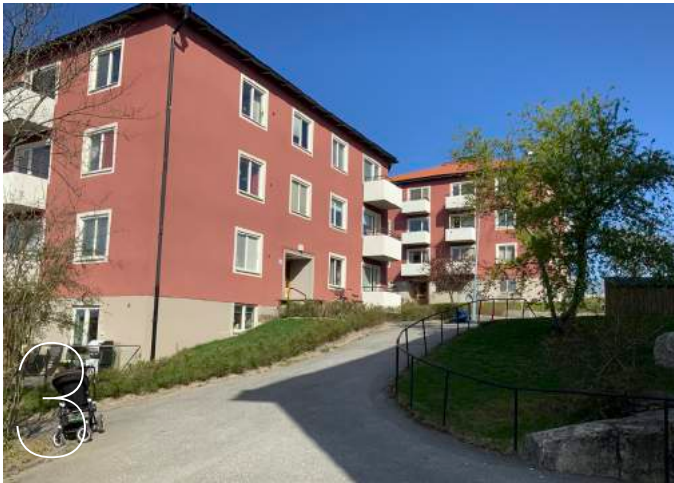
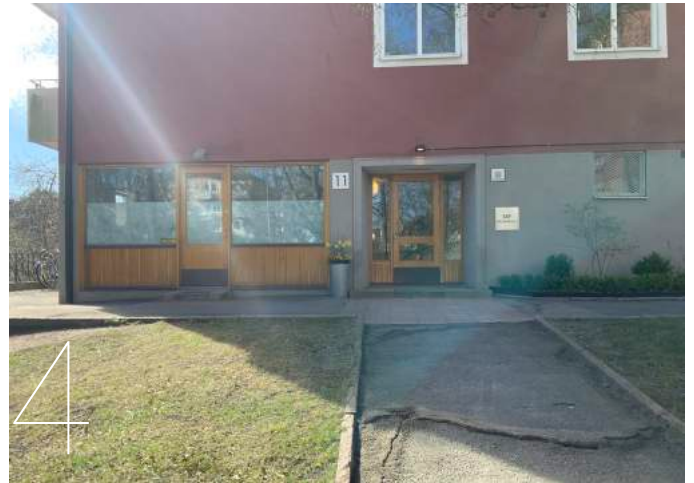
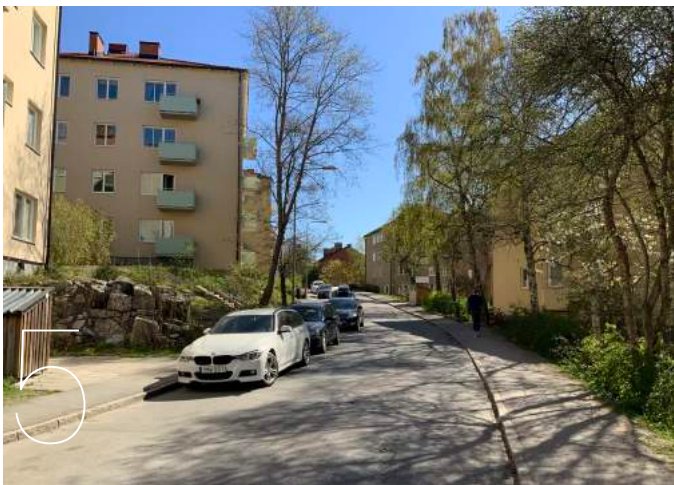
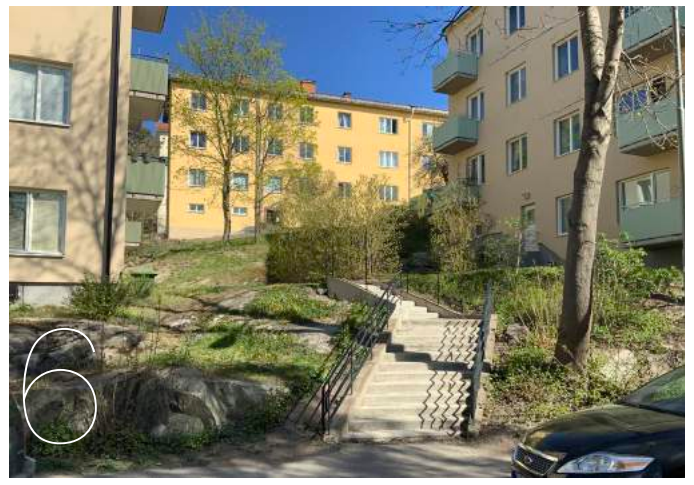
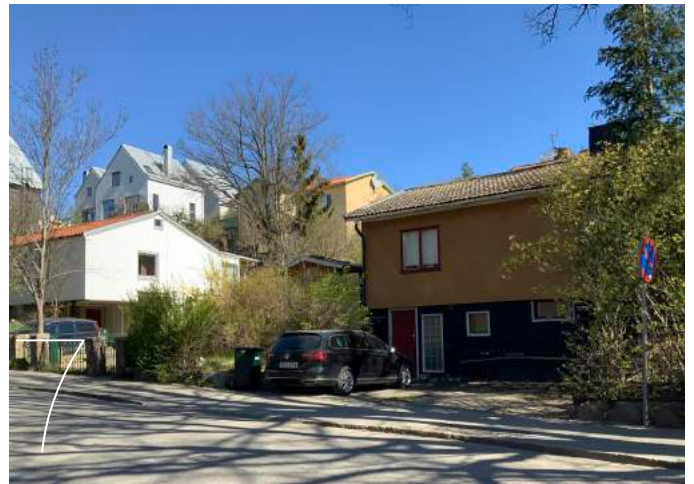
1. Varnhemsparkens södra sluttning, i korsningen Sigfridsvägen/Schlytersvägen
2. Vy från Vadstenalunden mot punkthus och Varnhemsparken
3. Punkthus-i-park med med sammanhållen gestaltning och färgsättning (byggår 1948-1952).
4. Butikslokal över byggnadshörn.
- 5-6. Punkthus längs Schlytersvägen med tydlig karaktär av hus-i-natur (byggår 1945-1948), sentida marktrappa.
7. Småhusbebyggelse i närområdet. I fonden skymtar ett mindre flerbostadshus uppfört på befintlig småhustomt.

Det aktuella området utgör del av Varnhemsparken, som omgärdar de fem punkthusen i Kv. Spillkråkan, Skratmåsen och Snöskatan, samt del Vadstenalunden, i sträckningen längs Sigfridsvägen. Varnhemsparken och Vadstenalunden utgör typiska exempel på Stockholmsstilens stilideal, med synliga klippållar, obearbetade sprängkanter och uppvuxna bestånd av främst ädelträ, björk och tall, med inslag av vildros och skärgårdsväxter. Området är idag delvis förslyat men i övrigt oförändrat sedan 1950-talet, utöver komplettering av modernare fallskyddsräcken av stål nätstyp vid områdets skarpaste branter.

Höjdskillnader på tomtmark är generellt bearbetade med naturstensmurar och trappor utgörs av naturstenstrappor med enkla smidesräcken som följer terrängen. Kanstenar utgörs generellt av granit och markbeläggning utgörs av betongplattor och asfalterade ytor vid entrévägar och uteplatser. Småhusbebyggelsen har en mer varierad tomtbearbetning, men även här sker mötet mellan gata och tomt med naturstensmurar.
