Kv. Lillskogen 5

Antikvariskt utlåtande och
konsekvensanalys inför planerade
förändringar

2020-09-24

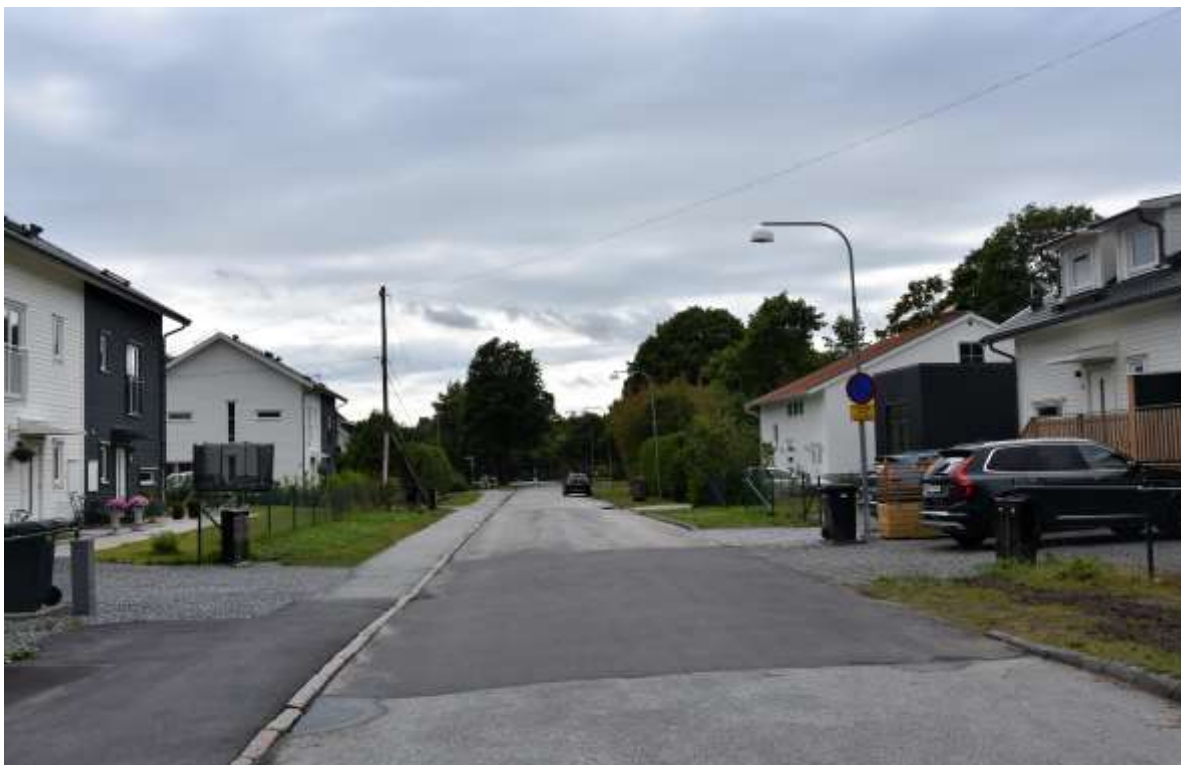
Figur 6. Attundavägen utsikt mot söder, mot Spångavägen. På vänster sida ses nybyggda parhus i kvarteret Lillskogen. Till höger i bild ses nybyggt parhus i kvarteret Prebendet 17.

Vidare är husen väl inbäddade i grönska på stora tomter med äppelträd, syren, vinbärsbuskar samt tilltagna gräsmattor. All grönska medverkar till att husen är svåra att se från Attundavägen. En antikvarisk reflektion avseende de nyligen uppförda parhusen invid gatan, är all den tilltagna marken för parkering (vilket har resulterat i stora grusade ytor). En tät häck är placerad mot gatan, men mot Lillskogsgränd finns ingen häck utan enbart nätstängsel och stora tilltagna hårdgjorda ytor. Stora grönytor har således gått förlorade vid nybyggnation.

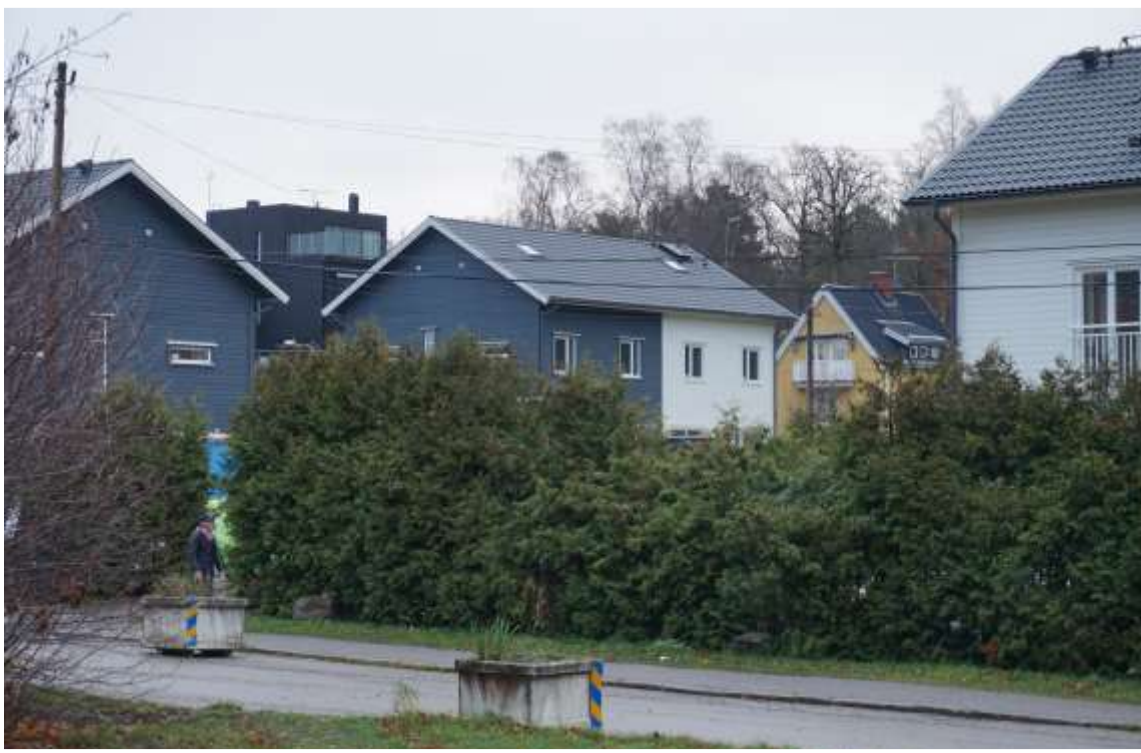
Figur 7. Utsikt mot kvarteret Lillskogen. På höjden ses en villa med svart fasadpanel och plant tak, tillkommen på 2000-talet. En antikvarisk reflektion angående den nybyggda villan, är att den har ett allt för dominerande uttryck i området.

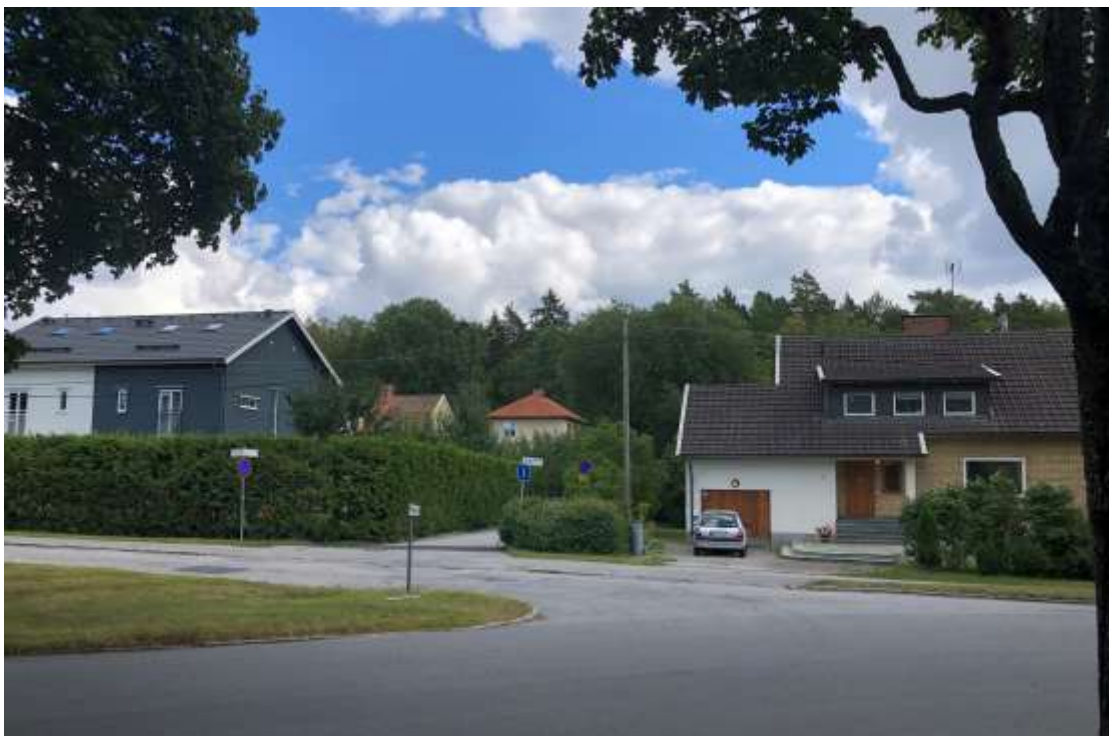
Figur 8. Utsikt in mot kvarteret Lillskogen. Bakom nybyggda parhus skymtar två äldre villor som enligt förslaget kommer att rivas. Till höger i bild ses Lillskogen 42, villa uppförd 1955.

Avseende befintlig bebyggelse som behöver rivas är det ur ett antikvariskt synsätt alltid negativt att äldre byggnader rivs i stället för att renoveras. Husen i sig är inte unika och har till viss del förändrats, men gårdarna är välplanerade och innehåller grönska i form av äppelträd, syren mm som tar lång tid på sig att växa upp. Stora tomter med enfamiljshus, väl indragna från gatan och med uppvuxna trädgårdar är en betydande del av områdets ursprungliga karaktär och har som samlad miljö ett högt kulturhistoriskt värde.

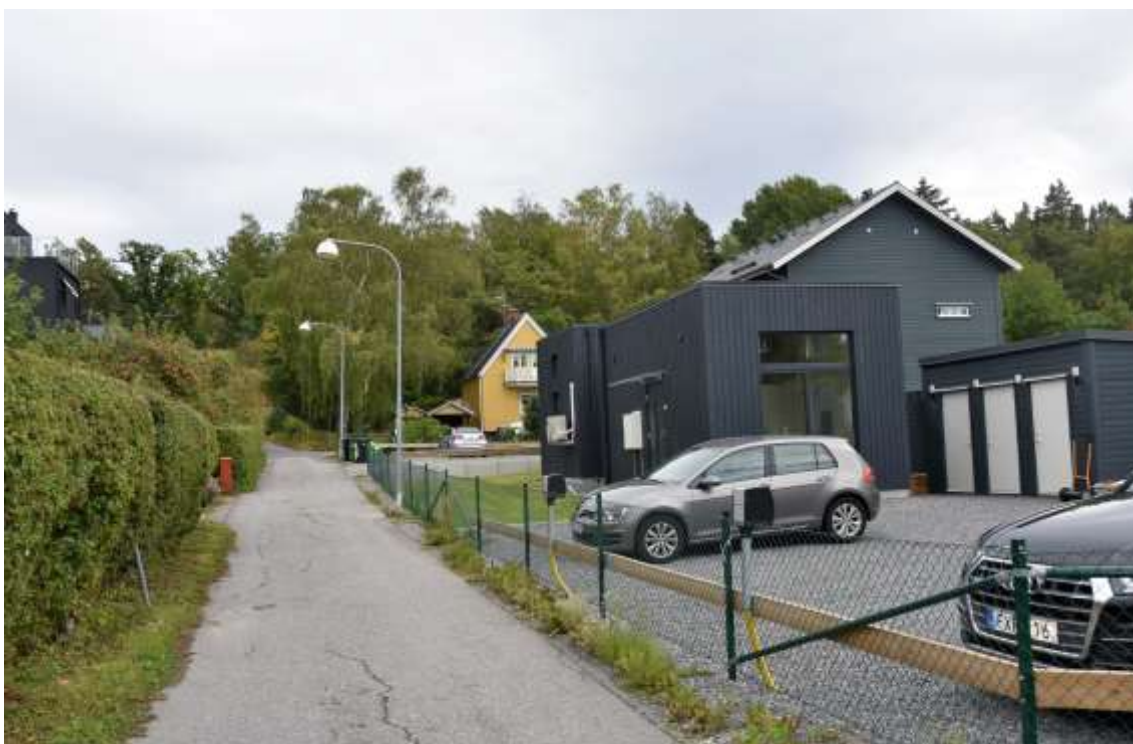
Figur 9. Lillskogsgränd sedd från Attundavägen. Bakom nybyggda hus skymtar Lillskogen 5, villa uppförd 1921. Till vänster i bild skymtar Lillskogen 68. Villa med svart träpanel som uppförts på 2000-talet.

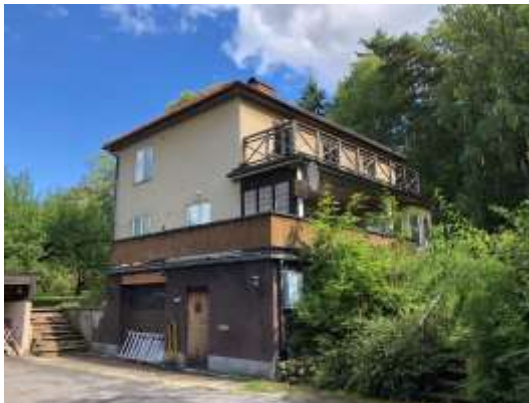
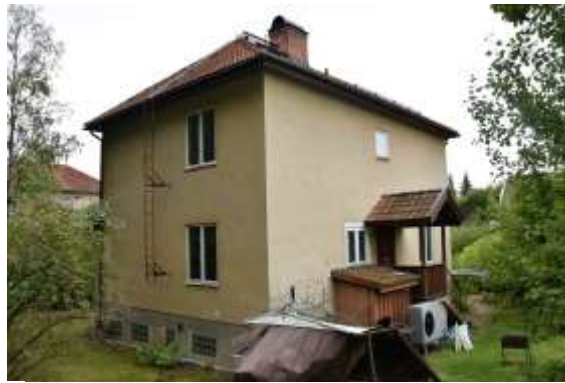
Figur 12. Lillskogen 45, sedd från Bromma kyrkväg.

Figur 13. Lillskogen 45 sedd från tomten.

Lillskogen 5, uppfördes 1921 och byggdes till mot sydväst år 1995. Lillskogen 45, uppfördes 1943 efter ritningar av Vetlandahus och byggdes till 1979. Lillskogen 46 uppfördes 1921 efter typritning och byggdes om i slutet på 1950 talet, dock med bevarad karaktär. På tomterna finns också enkla garage och förrådsbyggnader av mera provisorisk karaktär. Husen är inte inventerade eller klassificerade av stadsmuseet. Vid besök på plats gjordes en antikvarisk bedömning, att husen har ett visst kulturhistoriskt värde.¹ Detta innebär att husen i kvarteret främst har byggnadshistoriskt- och miljöskapande värde. Husen är tidstypiska till sin karaktär, men har förändrats genom ombyggnader.

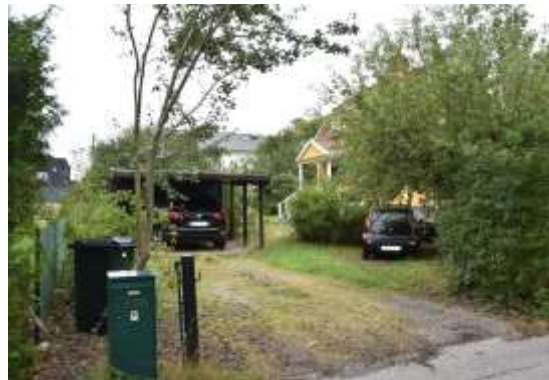
Figur 14. Lillskogen 46, sedd från tomten

Figur 15. Lillskogen 46, sedd från Bromma kyrkväg.
